# Tilstandsrapport

levert av Anticimex AS

Ole Fladagers gate 10 B  
0353 OSLO  
Gnr./Bnr.: 215/222  
Oslo kommune

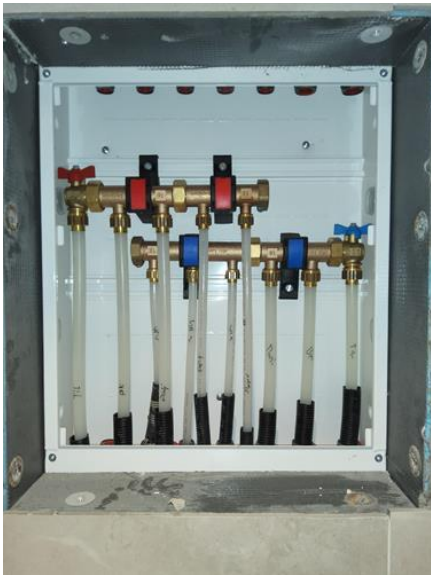
*Kommentar - [Fordelerskap ]*

TG 2	
	Slukets tilkomstmulighet for rengjøring	Slukrist er sentrert feil, vannlås er vanskelig å demontere vannlås i sluk.
	Overflater gulv	Det registreres bomlyd (tegn til hulrom) under enkelte gulvfliser. Eksakt årsak er ikke kjent. Forholdet indikerer manglende vedheft mellom flis og underlag. Fliser med bom kan løsne og være svekket mot ytre påvirkninger.
	Membran, tettesjikt og overgang til sluk.	Det er ikke etablert membran i utsparring i vegg ved fordelerskap, kan føre til økt fuktbelastning på konstruksjon.

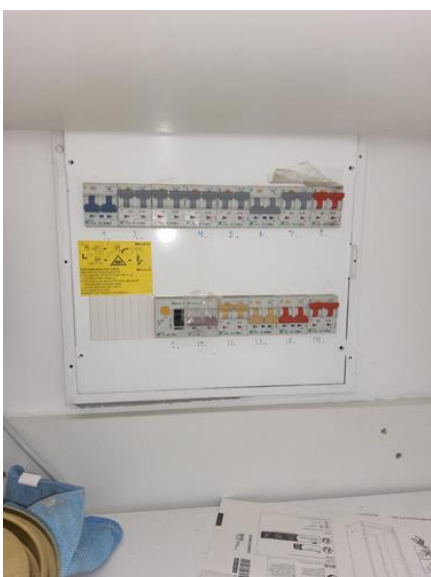
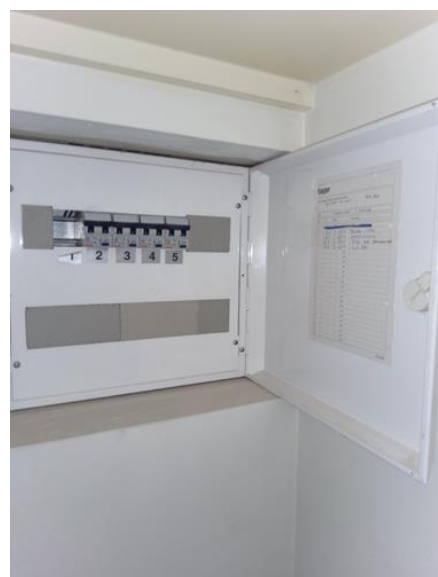
*Beskrivelse - [Sikringsskap ]*

Med bakgrunn i ovennevnte avvik bør det gjennomføres en utvidet el-kontroll av en kvalifisert elektrofaglig person.
