Tilstandsrapport

Risikovurdering for Anticimex boligselgerforsikring

Næpreitsletta 33
8056 SALTSTRAUMEN
Gnr./Bnr.: 91/32
Bodø kommune

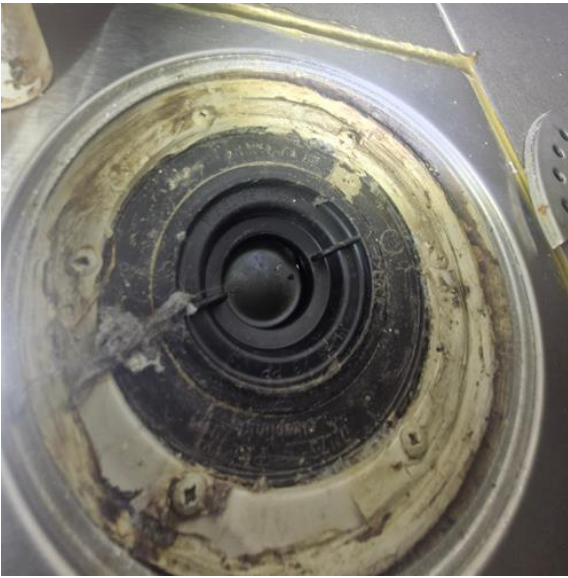
Våtrom - [SLuk bad]

Avløpsrør (ink. sluk) | Overgang mellom sluk og membran er uoversiktlig. Det kan derfor ikke verifiseres at utførelsen er korrekt, eller at lekkasjesikkerheten er ivaretatt. Ytterligere undersøkelser anbefales slik at tilstanden kan kartlegges og nødvendige tiltak kan iverksettes.
