# Tilstandsrapport

Leilighet

Øvstetegane 3, 6230 SYKKYLVEN

Befaringsdato: 03.06.2025

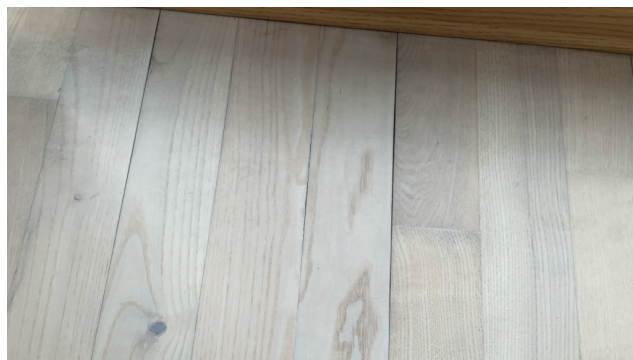
Det er registrert bruksslitasje på overflatene, inkludert oppsprekking mellom enkelte lameller i parketten. Det er også spor av sotbinding på overflatene.

Det vil være påregnelig med oppgraderinger samt vedlikehold av en del overflater innvendig.

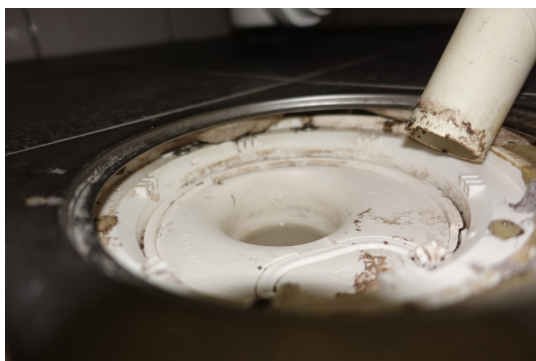
Det er en god løsning med dusjkabinett på rommet, dette sikrer at dusjvann ledes direkte i sluken uten å fukte gulv og veggflater.

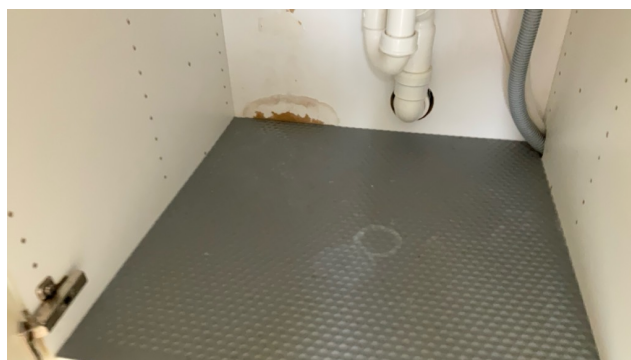
Det er merker inne i skapet under oppvaskkum. Det var ikke fukt i disse merkene. Eier opplyser at dette er et gammelt forhold med noe som hadde klebet seg fars til bakveggen i innredningen.

Innredningen fungerer som tiltenkt med med avvikene.

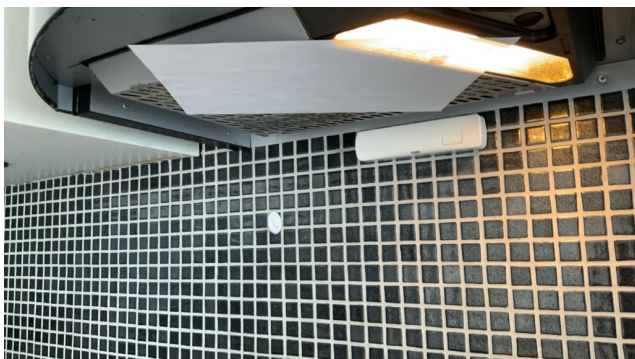
## ! TG 1 Avtrekk

Det er avtrekk via mekanisk avtrekksanlegg i boenheten.

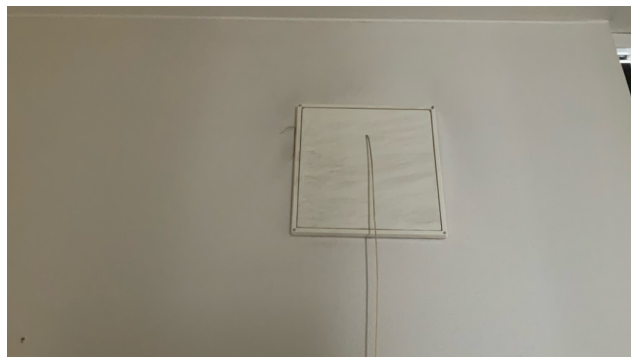
### ! TG 1 Ventilasjon

Leiligheten har mekanisk ventilasjon og tilluft via vegg ventiler.

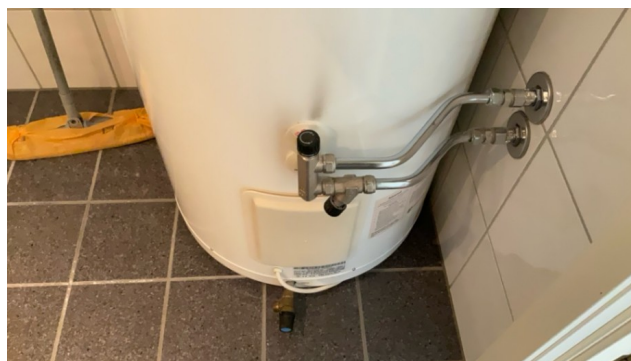
### ! TG 1 Varmtvannstank

Varmtvannstanken er på ca. 200 liter fra byggeår.
