# Tilstandsrapport

Risikovurdering for Anticimex boligselgerforsikring

Folagrenda 1  
1384 ASKER  
Gnr./Bnr.: 2/551  
Seksjonsnr. : 10  
Asker kommune

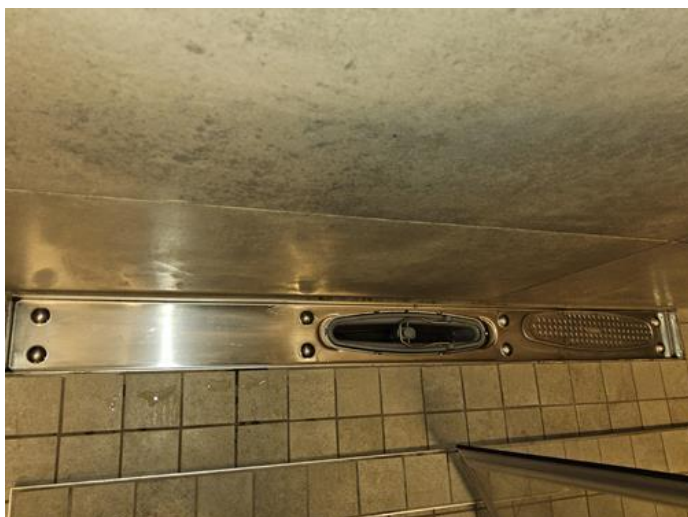
*Membran, tettesjikt og overgang til sluk. - [Sluk, bad.]*

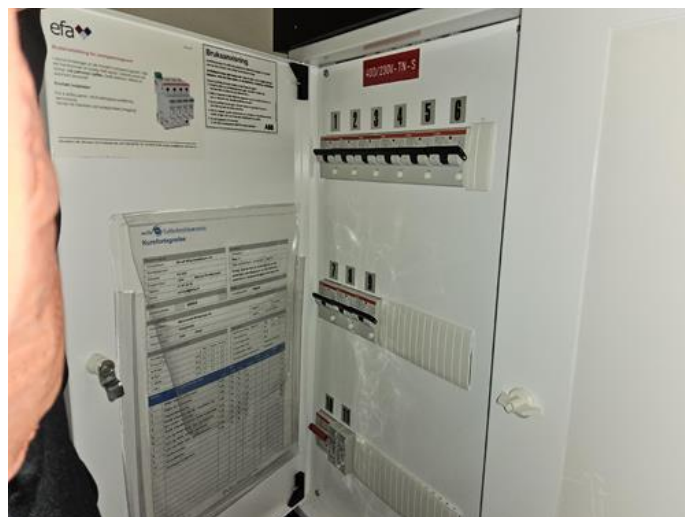
*Elektrisk anlegg - [Sikringskap. ]*

Det er gjennomført en forenklet vurdering av det elektriske anlegget, uten at det er registrert åpenbare avvik. Med bakgrunn i at det ikke har vært utført el-tilsyn/utvidet el-kontroll av boligen i løpet av de siste fem år, anbefales det på et generelt grunnlag at dette gjennomføres.
