# Stortjønna 43 7520 HEGRA

## Tilstandsrapport Eierskifte

Boligtype: Fritidsbolig

Byggeår: 1982

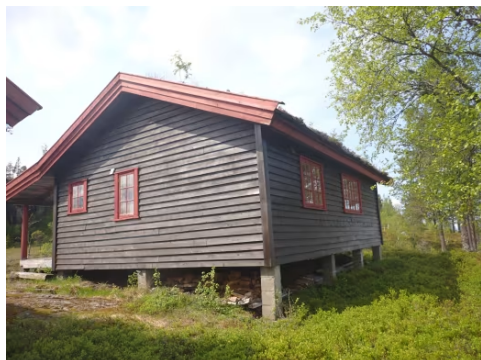
### 6.2 Grunnmur og fundament

| Fundament av betongsøyler. | |
| Det registreres enkelte skjevheter i betongsøyler uten at dette har påvirket stabiliteten. | |

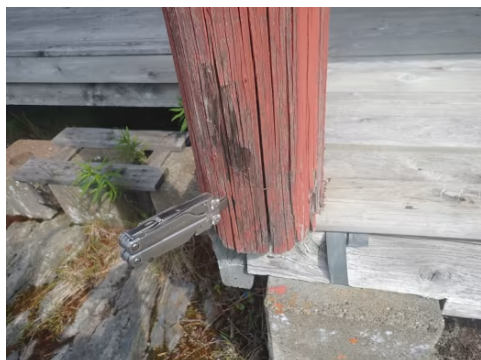
Det registreres råte i bærende stolper og svikt i fundamentering til takoverbygg over terrasse. Det er ikke etablert rekkverk.

Råte i stolper til takoverbygg.

Utskiftning av treverk med råte samt etablering av rekkverk er påregnelig.

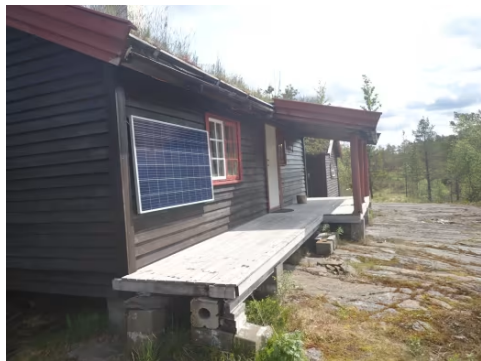
Manglende rekkverk på terrasse.

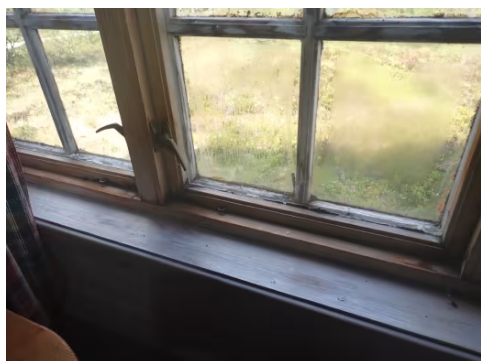
Lekkasje i vindu.

Vindu mot vest er med lekkasje og mangler beslag over vindu.

Skifte av vindu mot vest og nord er påregnelig samt at resterende vinduer har behov for vedlikehold.

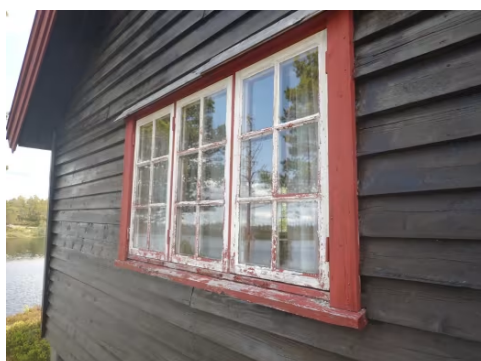
Vindu mot vest og nord på stue er med større slitasje. Enkelte vindu tar i karm og har behov for justering.

Utvendig slitasje og manglende beslag.

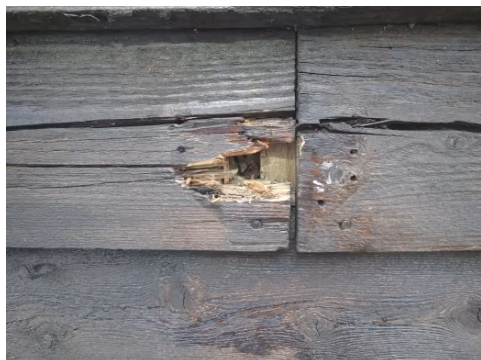
Råte i kledning mot vest.

| Kledning har solsprekker/grov kledning grunnet behov for overflatebehandling. Det registreres stedvis råteskader i trekledning mot vest. | |

For å avdekke tilstand i vegg mot vest må ytterligere undersøkelser foretas med åpning av veggkonstruksjon.

Kledning har generelt behov for overflatebehandling/vedlikehold.

Skal lufting forbedres må kledning rives og det må legges ny kledning med luftespalte.

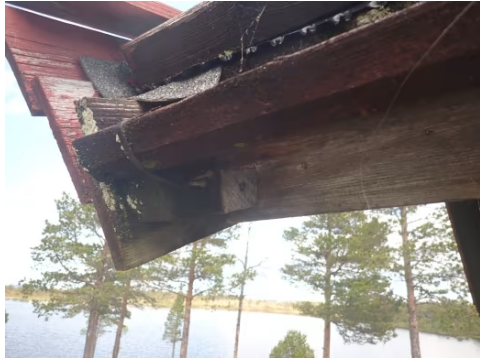
## 6.7 Renner og nedløp

Det mangler takrenner og nedløp mot nord.

Takrenner over inngangspartiet mangler nedløp og er med vridninger.

| Det er etablert trerenner over inngangsparti. | |

Utskifting/etablering av takrenner/nedløp må påregnes.

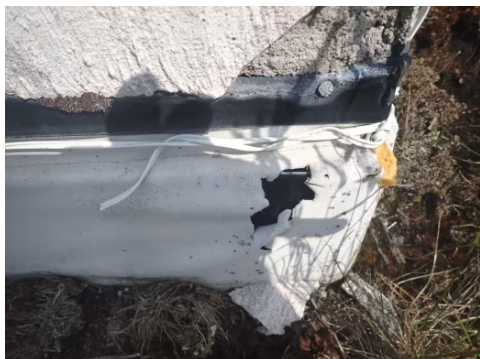
| Tekking av torv over knotteplast og takpapp. | |

Beslag på pipe med behov for utbedringer.

Utbedring av pipefotbeslag og skifte av vindskier/vannbord med råte er påregnelig.  
Sannsynlig behov for ny takpapp da normal levetid har passert. (normal levetid er 30 år).

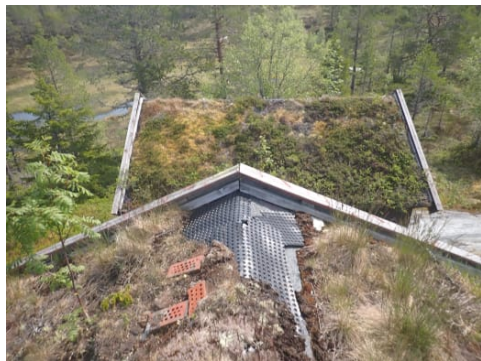
Manglende takteking av torv.

Det registreres stedvis manglende tekking av torv.  
Det har tidligere vært lekkasje ved pipe.  
Vannbord og vindskier er med råde.

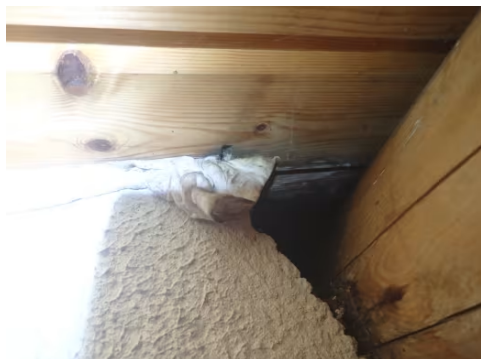
Fuktmerker/mindre skade i innvendig tak ved pipe.

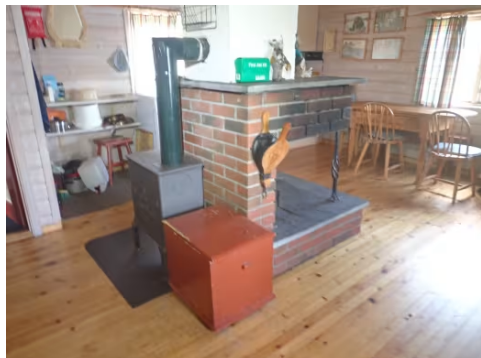
## 6.12 Ildsted/Skorstein

| Pipebeslag er skadet.<br>Løst røykrør til ovn. | |

| Med bakgrunn i påviste avvik og for en vurdering av eventuelle tiltak anbefales en ytterligere kontroll av pipa/ildsteder utført av brann- og feiervesen. | |

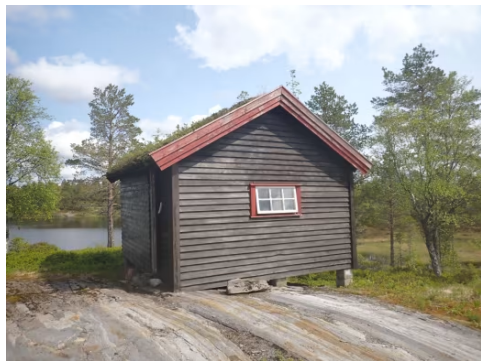
## 6.17 Øvrig: Uthus

Uthus oppført ca 1984 i en etasje over trebjelkelag. Fundament av betongsøyler. Veggkonstruksjon av tre med utvendig liggende panel. Takkonstruksjon i saltaks form med yttertekking av torv. Uthuset er innredet som utedo og lagerrom.

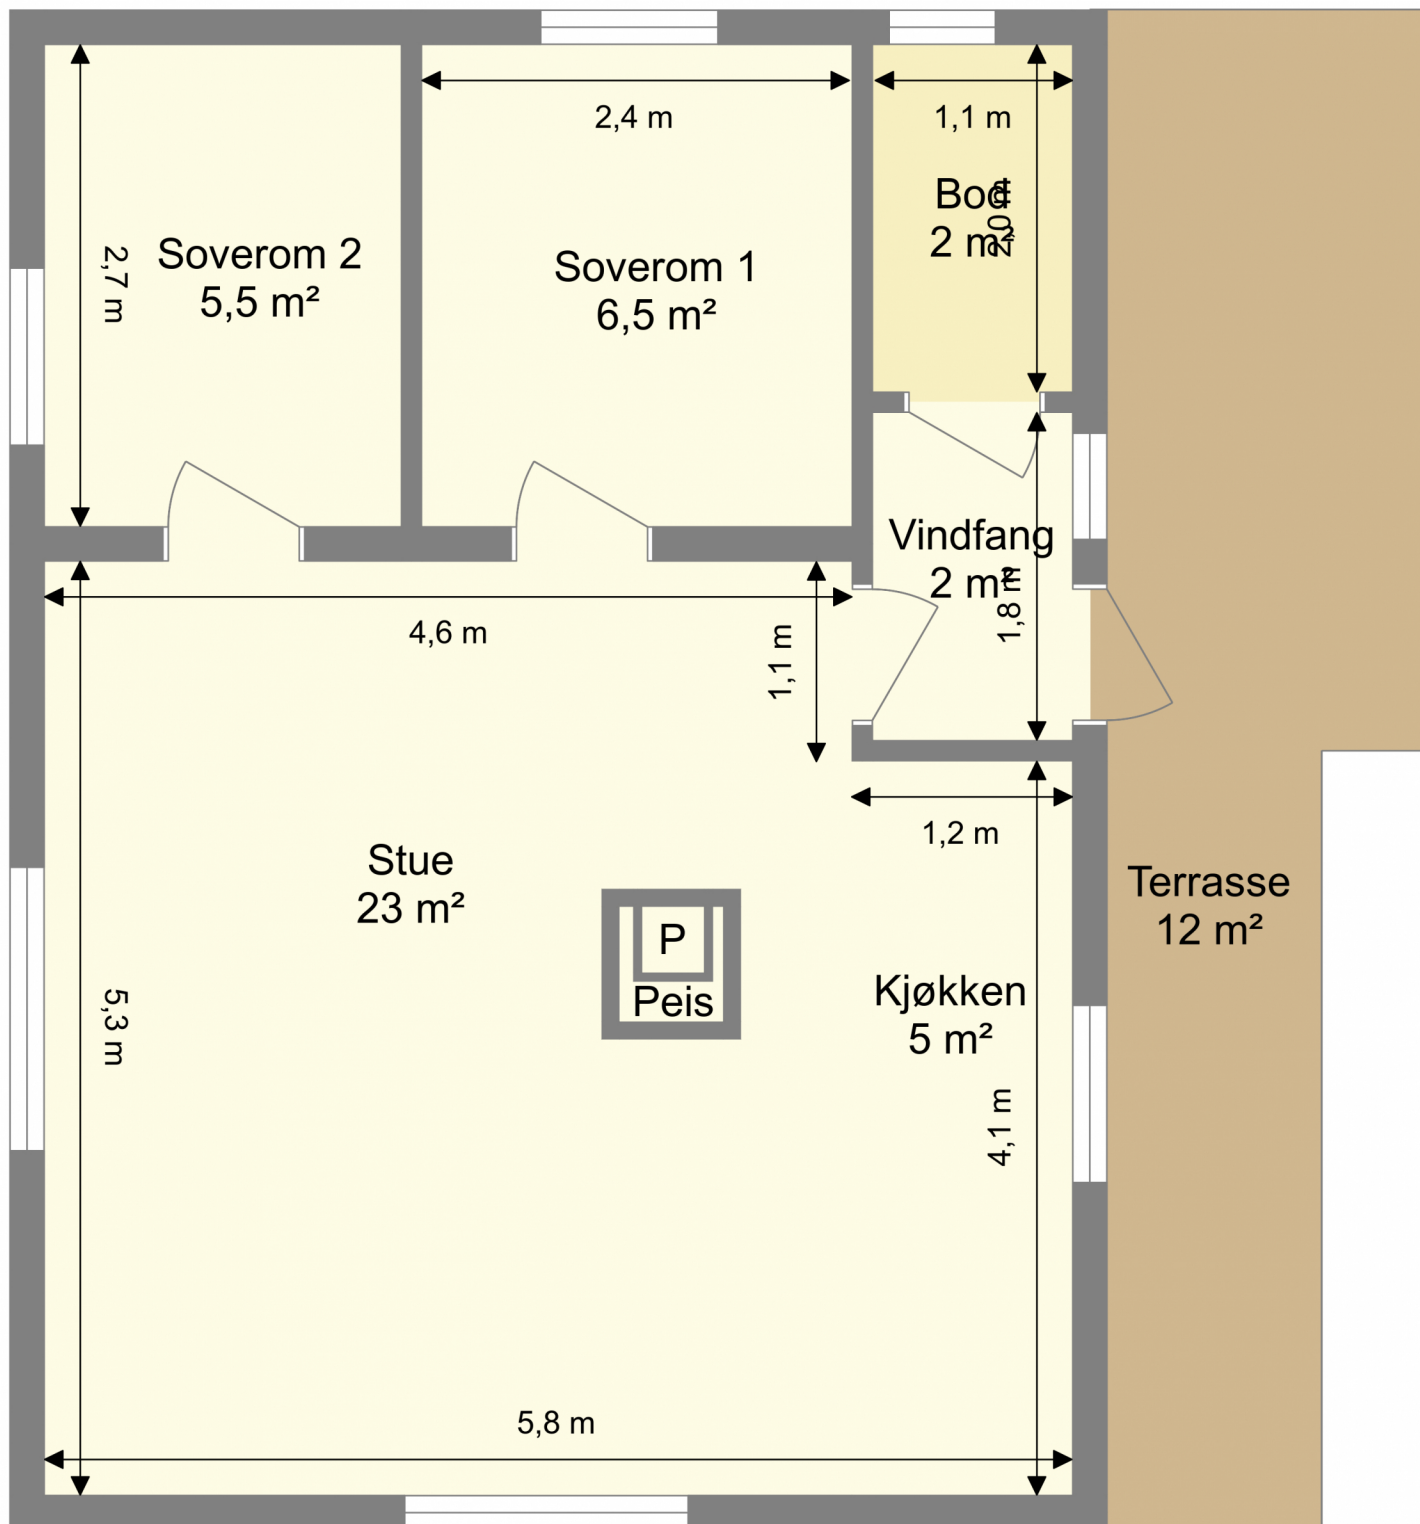
## 1. Etasje

Bruksarealet inkluderer innvendige vegger og er større enn summen av rommenes gulvareal.  
Planskissen er en illustrasjon over rominndelingen, og er ikke i målestokk. Mindre avvik kan forekomme.
