# Tilstandsrapport

Rekkehus

Hovdenflaten 18 C, 5232 PARADIS

Oppdragsnr.: 20034-1388

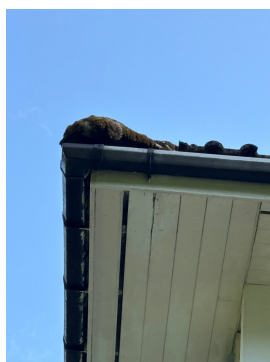
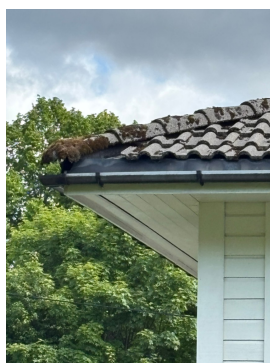
Det er en takstein som er falt av, dette har forårsaket fukt/råteskade ved hjørne på kisten.

- Når takteking og undertak begynner å bli gamle, øker risikoen for lekkasjer, noe som kan føre til omfattende og kostbare reparasjoner av underliggende konstruksjoner dersom en ikke foretar tiltak på konstruksjonene før dette oppstår.

Legge inn ny takstein utbedre råteskade.

Kostnadsestimat er kun for utbedring av skade på hjørne/kisten.

**Kostnadsestimat: 10 000 - 50 000**

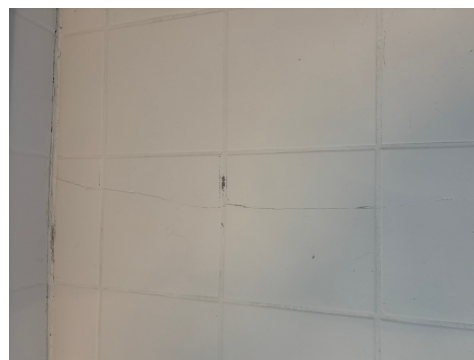
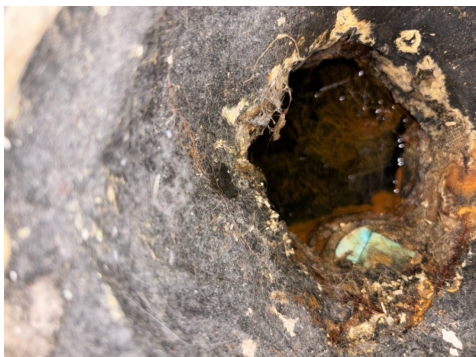
Det er sprekk i flisene på gulvet.

- Våtrommet har behov for omfattende oppgraderinger. For å sikre en løsning som oppfyller gjeldende krav, bør tettesjikt, luk og røropplegg oppgraderes og dokumenteres.
- Manglende oppgradering av våtrommet medfører høy risiko for at konstruksjonene ikke vil tåle vanlig bruk av vann eller lekkasjer. Selv om det er dusjkabinett, er det fortsatt en betydelig risiko for at våtrommets konstruksjoner ikke tåler lekkasjer. Dette kan føre til fuktskader på tilstøtende konstruksjoner.

Ved videre bruk må det benyttes kabinett og luk må jevnlig rengjøres.

**Kostnadsestimat: Over 300 000**
