# Tilstandsrapport

📍 Bergensgata 10 B, 0468 OSLO

# gnr. 222, bnr. 79

Befaringsdato: 02.06.2025

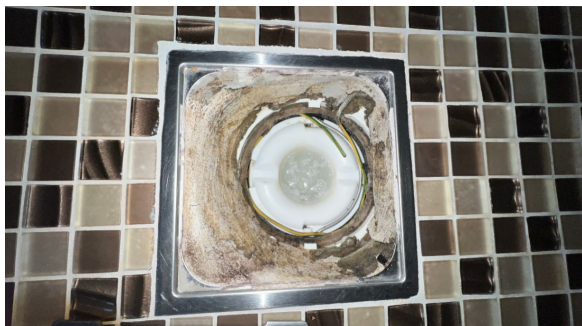
## 1. ETASJE > BAD

### TG 1 Sanitærutstyr og innredning

Det ble rutinemessig søkt etter fukt på typisk fuktutsatte steder (på innredning) med fuktindikator (Protimeter SM) på befaringen og det var ingen indikasjoner på fukt på befaringstidspunktet.

Ingen avvik registrert utover normal, forventet bruksslitasje.  
Tilstandsgrad er satt ut fra helhetlig vurdering av rommet og innredning.

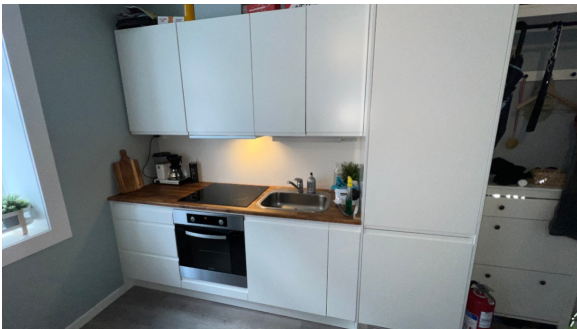
### 1. ETASJE > STUE/KJØKKEN

Det er ikke monter lekkasjevarsler med vannstoppventil på kjøkken. Kravet kom i 2010 og gjelder også ved rehabilitering av eldre boliger. Kravet gjelder for rom som har vanninstallasjoner, men mangler sluk eller vannrett gulv

Det anbefales å ettermontere lekkagesensorer med automatisk vannstoppventil på kjøkken, i samsvar med gjeldende forskriftskrav. Dette for å sikre at eventuelle lekkasjer oppdages raskt og ikke medfører skade på bygningsdeler.

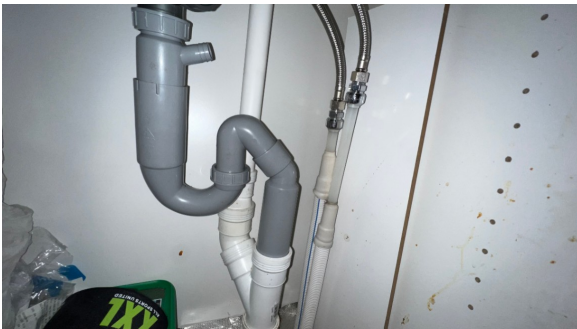
## TG 1 Avløpsrør

Interne og synlig avløpsrør i plast.

Tilstandsgrad er satt på bakgrunn av synlige observasjoner, alder og at anlegget fungerer som tiltenkt under befaringspunktet.

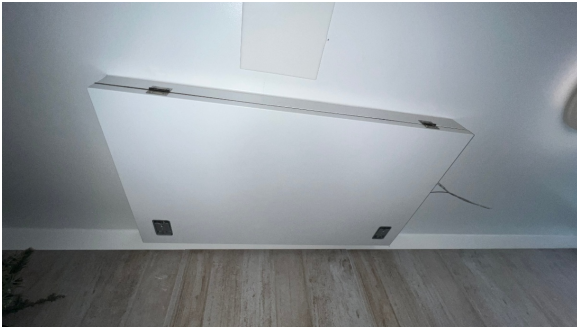
## TE 1 Andre installasjoner

Supplerende elektrisk oppvarming med panelovn(er).
