Tilstandsrapport

levert av Anticimex AS

Spoveveien 22
9512 ALTA
Gnr./Bnr.: 27/1405
Seksjonsnr. : 23
Alta kommune

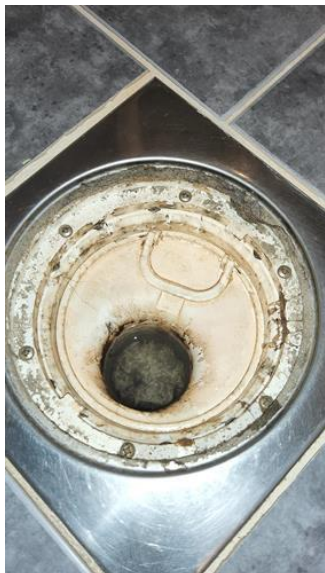
Avløpsrør (ink. sluk) - [Sluk bad]

Overgang mellom sluk og membran er uoversiktlig. Det kan derfor ikke verifiseres at utførelsen er korrekt, eller at lekkasjesikkerheten er ivaretatt. Ytterligere undersøkelser anbefales slik at tilstanden kan kartlegges og nødvendige tiltak kan iverksettes.

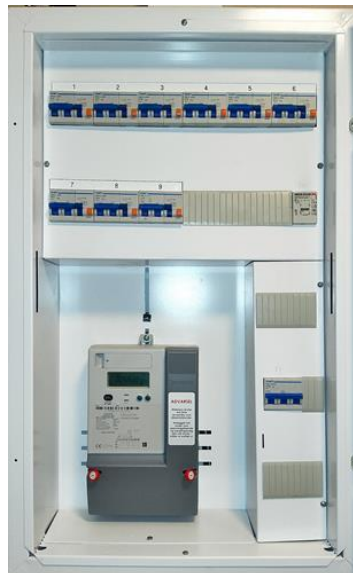
*Forenklet vurdering av det elektriske anlegget -
[Sikringskap]*

Forenklet vurdering:
Er det synlige tegn til merker på kontakt (plugg) til varmtvannsbereder: Nei.
Er det synlige tegn på varmeskader (termiske skader): Nei.
Er det synlige tegn på utette kabelinnføringer i inntak og/eller sikringsskap: Nei.

Forenklet vurdering av det elektriske anlegget | Det er gjennomført en forenklet vurdering av det elektriske anlegget, uten at det er registrert åpenbare avvik. Med bakgrunn i at det ikke har vært utført el-tilsyn/utvidet el-kontroll av boligen i løpet av de siste fem år, anbefales det på et generelt grunnlag at dette gjennomføres.

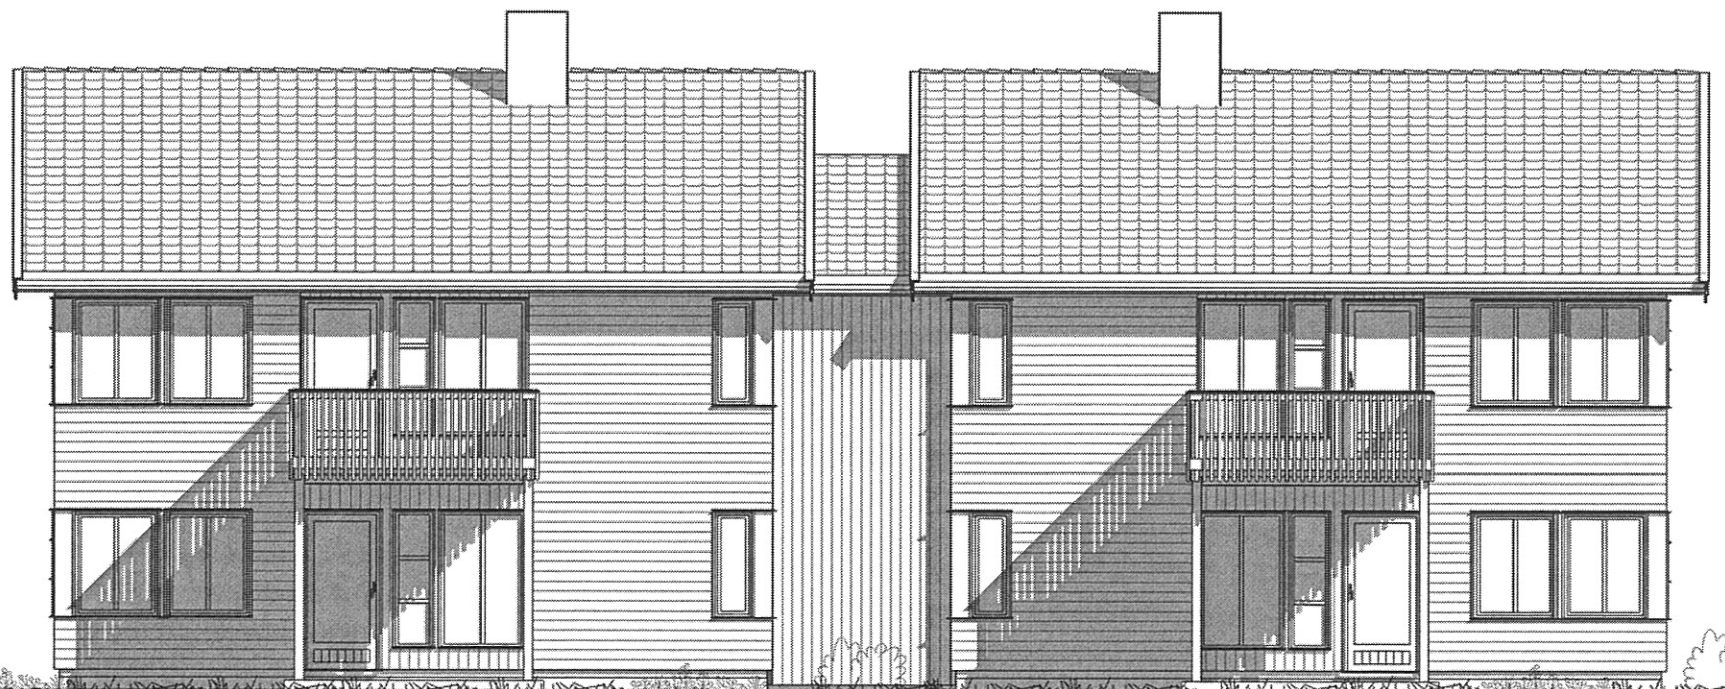
FASADE 1

TEGN, INNHOLD:				MÅLESTOKK:
Fasader HUS 6				1 : 100
PROSJEKT:				PROSJEKT NR:
SKOGTUN - GAKORI				04861-6
ARKITEKT:	DATO:	TEGN:	REV:	TEGN.NR:
L.Ingebrigtsen	mai06	lis	d	09.03
