Svarthamarveien 17

Tilstandsrapport

Risikovurdering for Anticimex boligselgerforsikring

Svarthamarveien 17
8015 BODØ
Gnr./Bnr.: 29/413
Bodø kommune

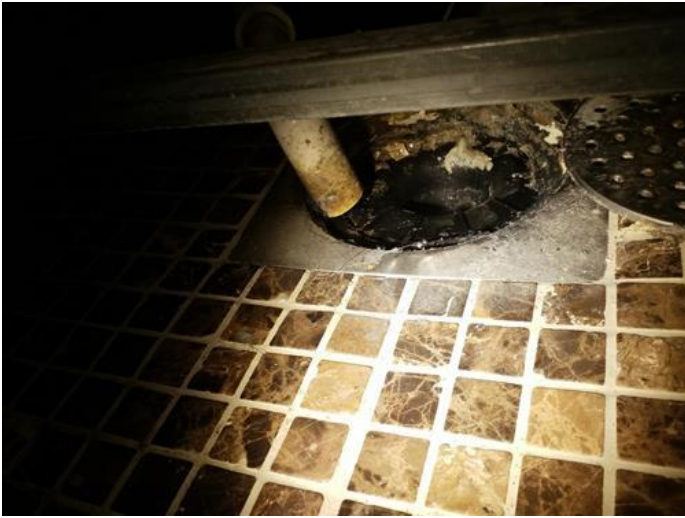
Avløpsrør (ink. sluk) - [Sluk]

TG 2 Avløpsrør (ink. sluk)	Overgang mellom sluk og membran er uoversiktlig. Det kan derfor ikke verifiseres at utførelsen er korrekt, eller at lekkasjesikkerheten er ivaretatt. Ytterligere undersøkelser anbefales slik at tilstanden kan kartlegges og nødvendige tiltak kan iverksettes.
--	----------------------------	---

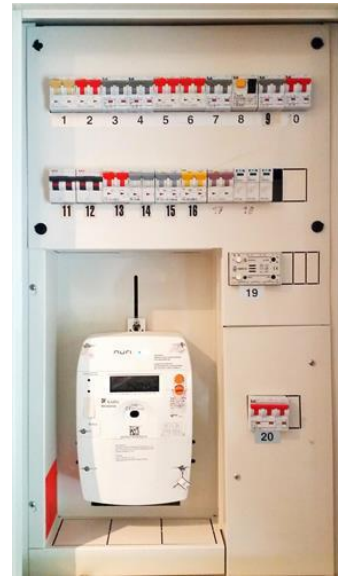
Forenklet vurdering av det elektriske anlegget - [Sikringssskap]

Det er gjennomført en forenklet vurdering av det elektriske anlegget, uten at det er registrert åpenbare avvik. Med bakgrunn i at det ikke har vært utført el-tilsyn/utvidet el-kontroll av boligen i løpet av de siste fem år, anbefales det på et generelt grunnlag at dette gjennomføres.

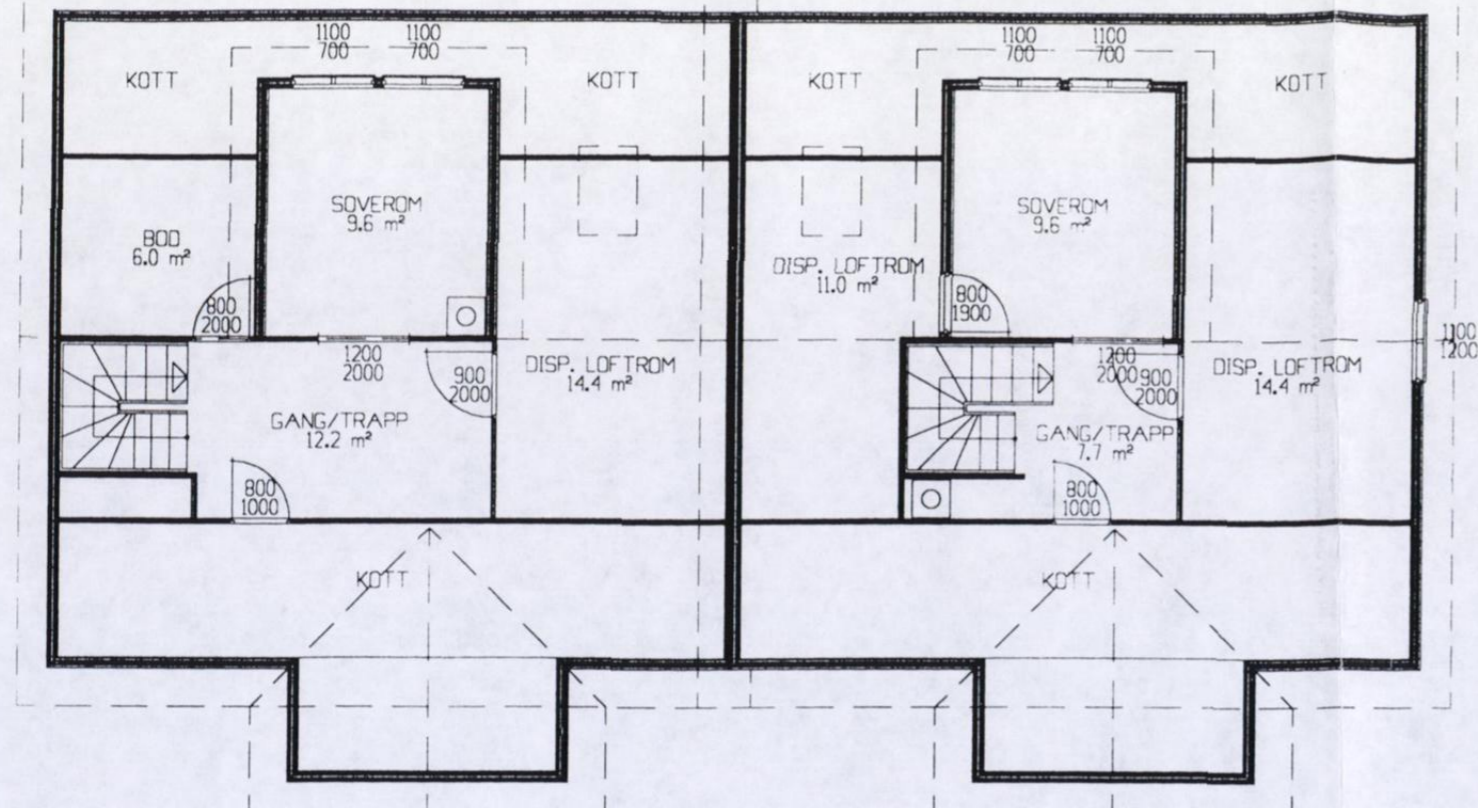
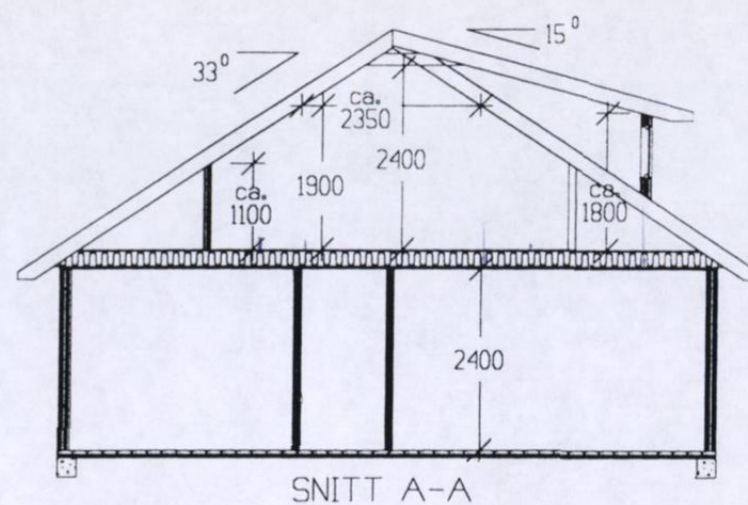
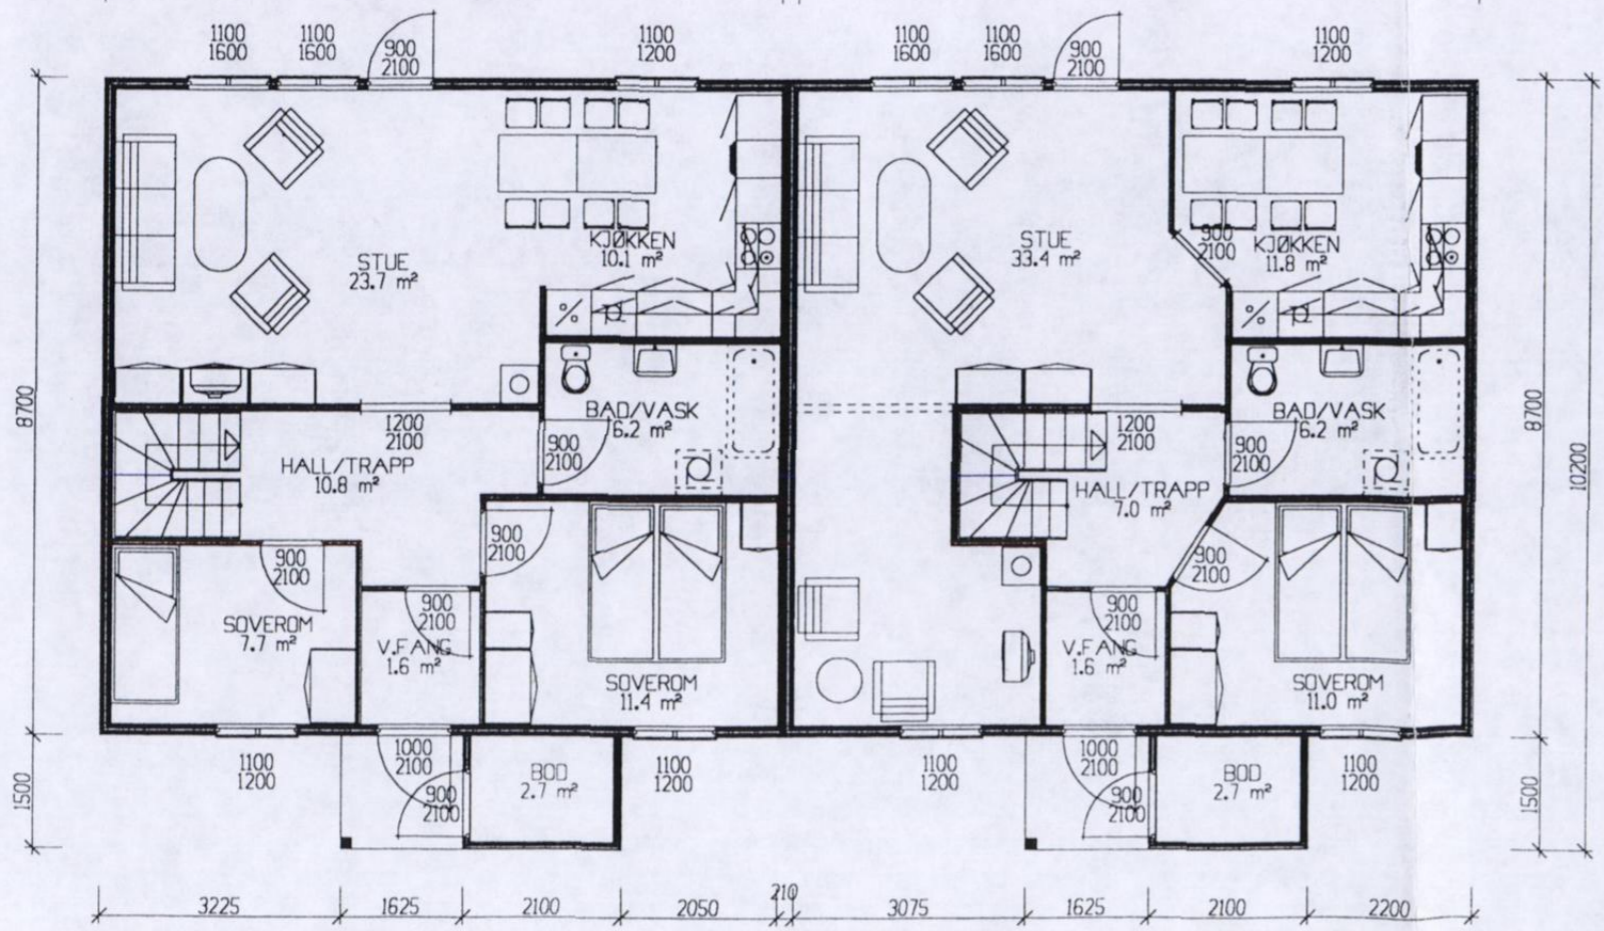
901DF
29/413 Byggesak Teg

BRA	F	BA
1. ETG.	75.1	1.0	75
LOFTSETG.	36.1	0.6	22
	111.1		97

ENEBOLIG FOR: Tomt 30-31.
Demma.

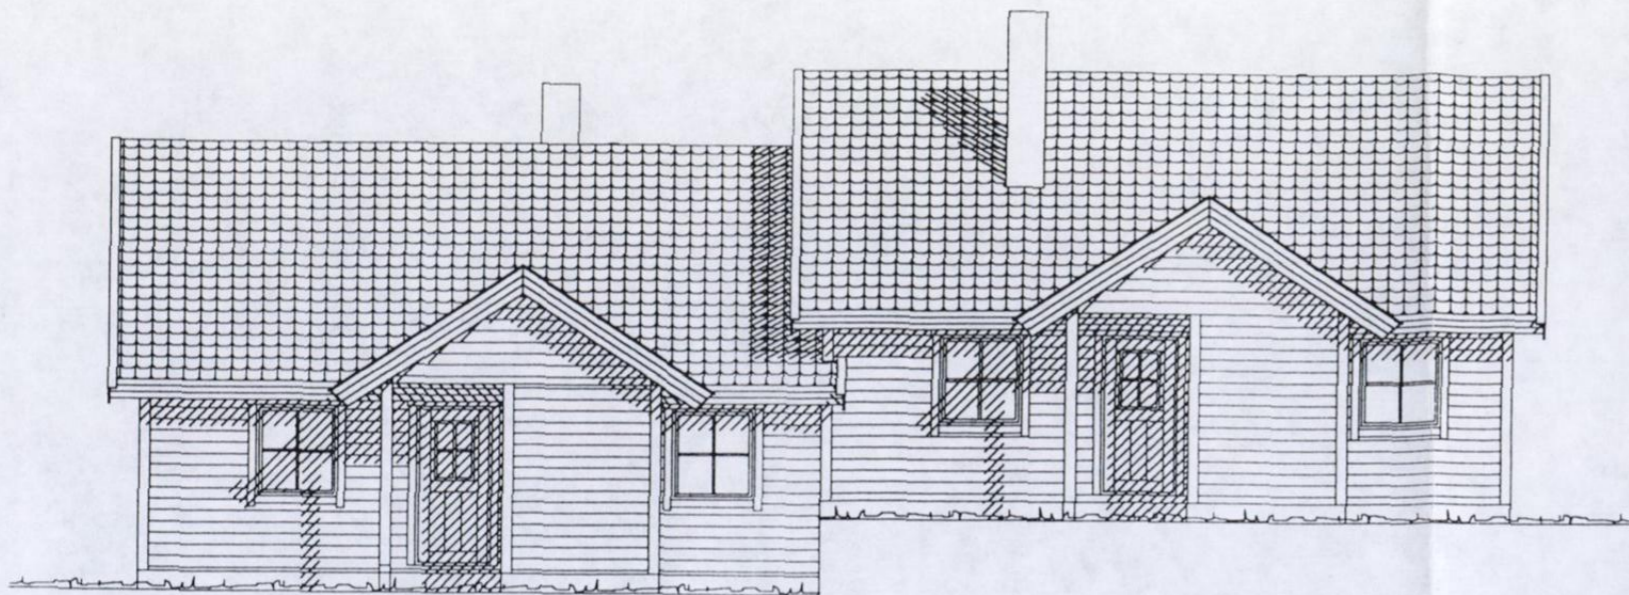
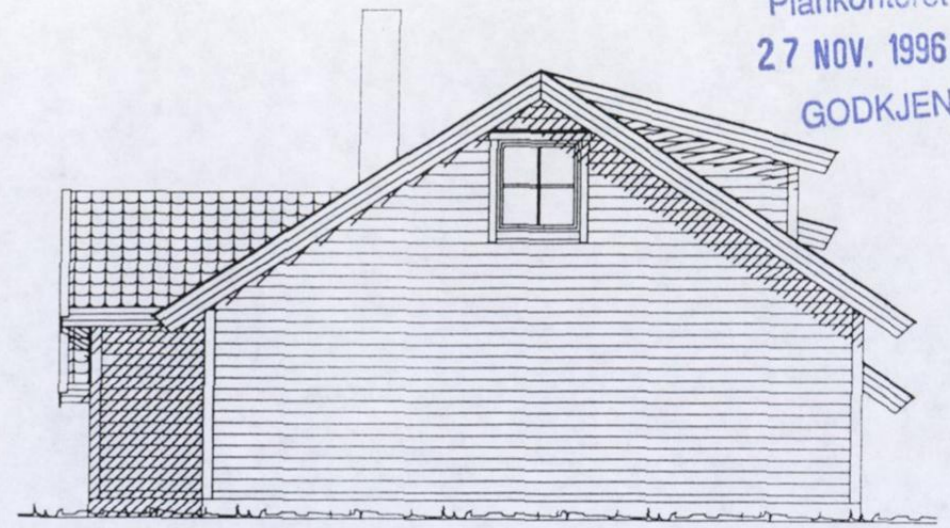
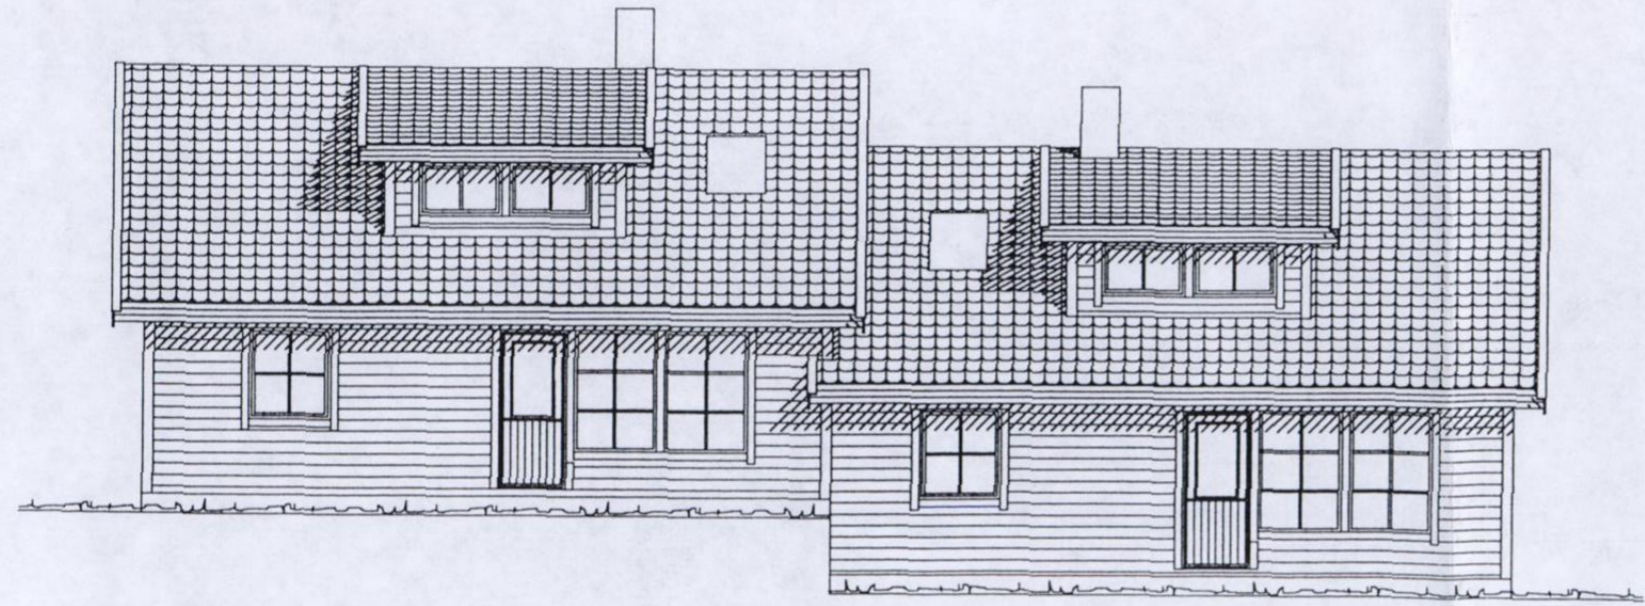
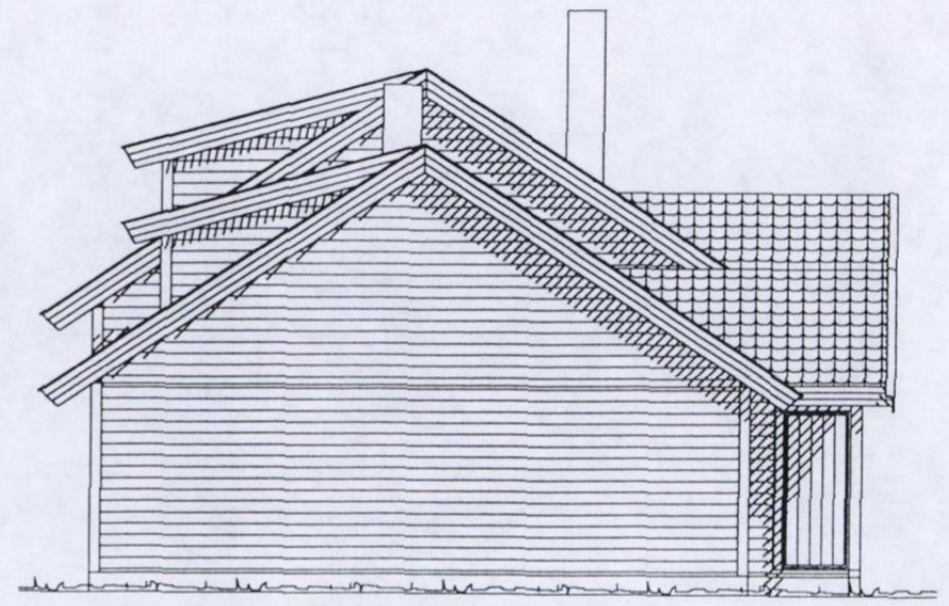
ENEBOILIG FOR:		Tomt 30-31-32-33.	
		Demma.

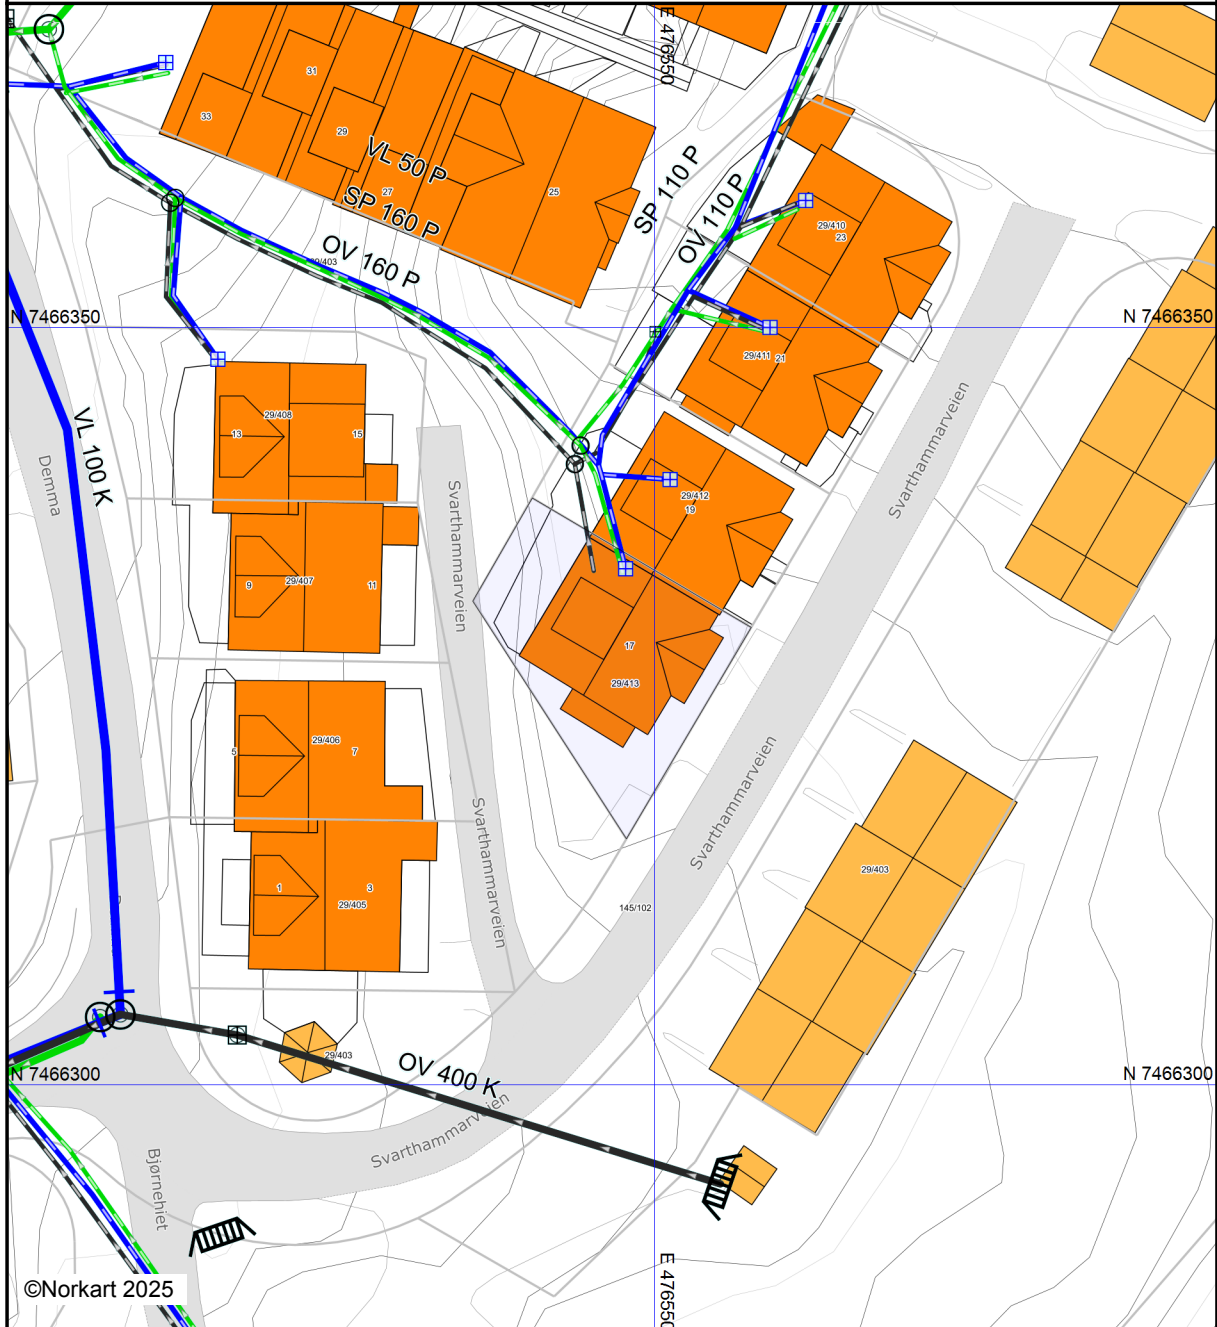
Vannledning	Overvannsledning	Kum	Hydrant
Spillvannsledning	Avløp felles	Sluk

Kartet viser kommunale ledningstraseer (vann og avløp) der dette finnes. Private stikkledninger tegnes der disse er registrert. Informasjon hentes fra kommunens digitale ledningskartverk.
