# Tilstandsrapport

Enebolig

Stabburshaugen 27, 8020 BODØ

gnr. 42, bnr. 963

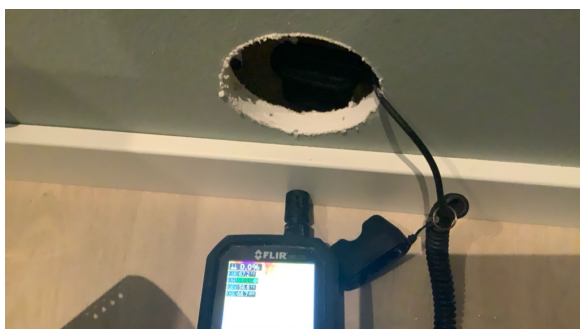
Hulltaking er foretatt uten å påvise unormale forhold. Fuktkvotemåling (vekt%) i konstruksjonen ble målt til 0. Hulltaking er foretatt ved/i soverom.
