Tilstandsrapport

Øykjabakken 1 A
4323 SANDNES
Gnr./Bnr.: 47/229
Seksjonsnr. : 2
Sandnes kommune

Tomannsbolig
Bruksareal: 166 m²

Befaringsdato: 02.09.2025

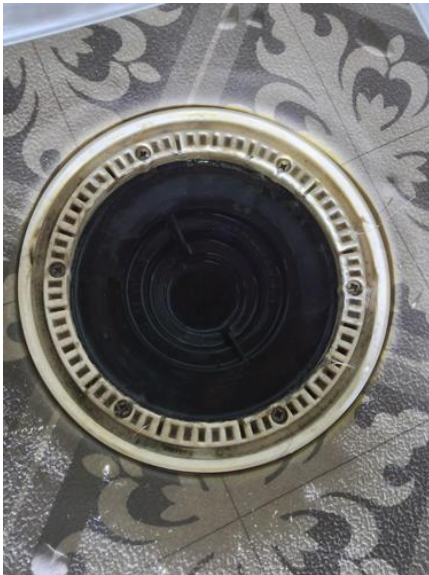
Slukets tilkomstmulighet for rengjøring - [Sluket i dusjsonen. Bad 1 etg]

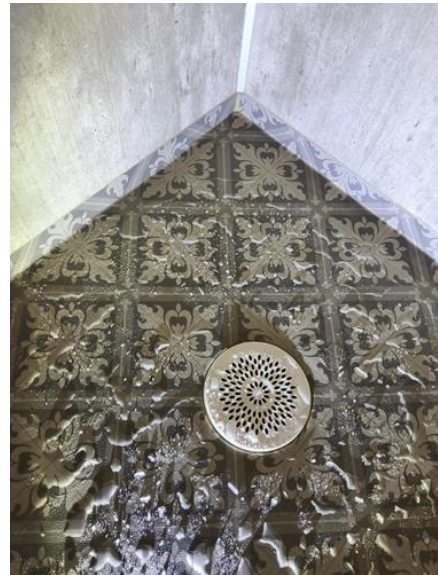
Det registreres stedvis utilstrekkelig fall til sluk i dusjsonen etter vanntest. Fallforholdet fører ikke til avrenning av alt bruksvannet i nedslagsfeltet. Tiltak vurderes ved behov.

Fallforhold (gulv) - [Fallforholdet i dusjsonen. Bad 1 etg]

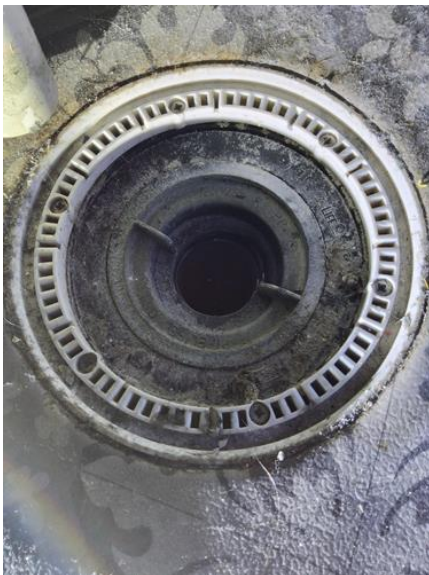
Slukets tilkomstmulighet for rengjøring - [Sluket på vaskerom]

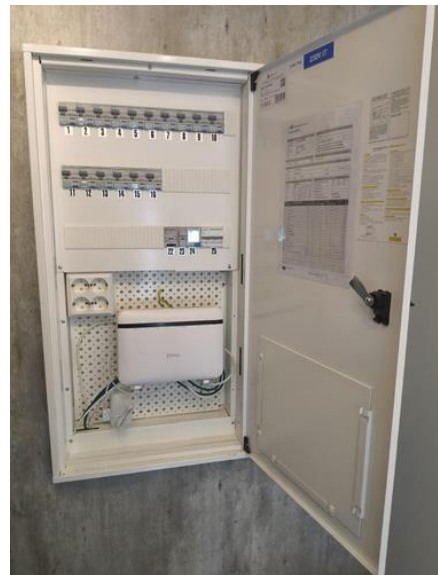
Det er gjennomført en forenklet vurdering av det elektriske anlegget, uten at det er registrert åpenbare avvik. Med bakgrunn i at det ikke har vært utført el-tilsyn/utvidet el-kontroll av boligen i løpet av de siste fem år, anbefales det på et generelt grunnlag at dette gjennomføres.

Elektrisk anlegg - [Sikringsskap]

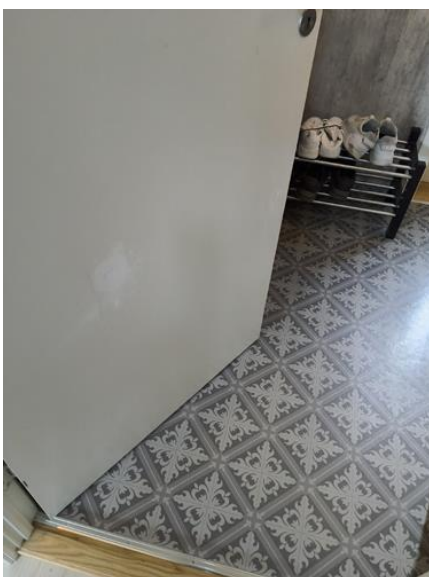
Dørbladet til vaskerom har skader/merker i overflate. Utskiftning/utbedring kan iverksettes ved behov.

Innerdører - [Innerdør til vaskerom]

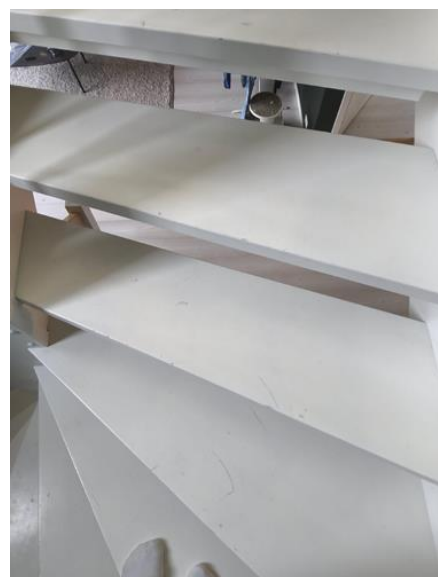
Det er registrert skader/hakk i trappetrinn. Årsaken ikke vurdert, men forholdet vurderes til å være av estetisk karakter. Tiltak vurderes ved behov.

Innvendige trapper - [Innvendig trapp]

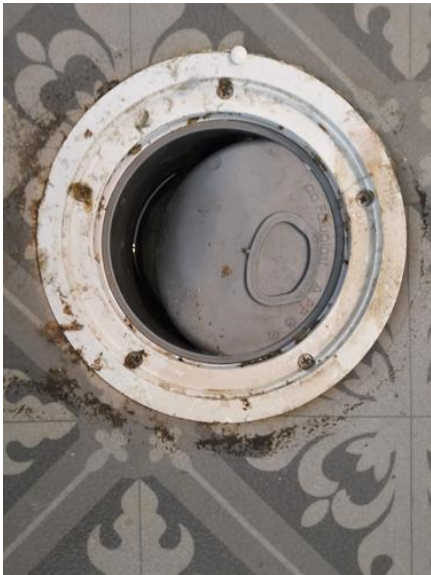
Slukets tilkomstmulighet for rengjøring - [Sluket under badekar. Bad 2 etg.]

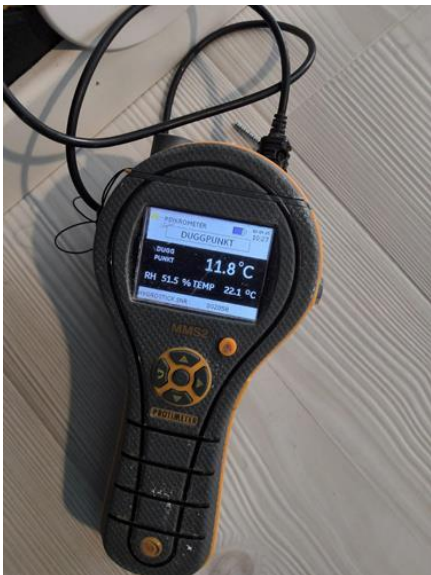
Det er foretatt hulltaking og utført fuktmåling med egnet instrument (Protimeter MMS), i tilstøtende rom til våtzone. Det ble ikke registrert forhøyede verdier eller andre avvik. Målingene viser følgende: RH 51,9 %, temperatur 22 grader C og duggpunkt 11,8 grader C. Målingen gir kun et øyeblikksbilde av forholdene og kan endre seg med årstider, fukt- og temperaturforhold.

Fukt i tilliggende konstruksjoner - [Fuktmåling]
