# Remyrvegen 44F

## 7506 STJØRDAL

### Tilstandsrapport

### Eierskifte

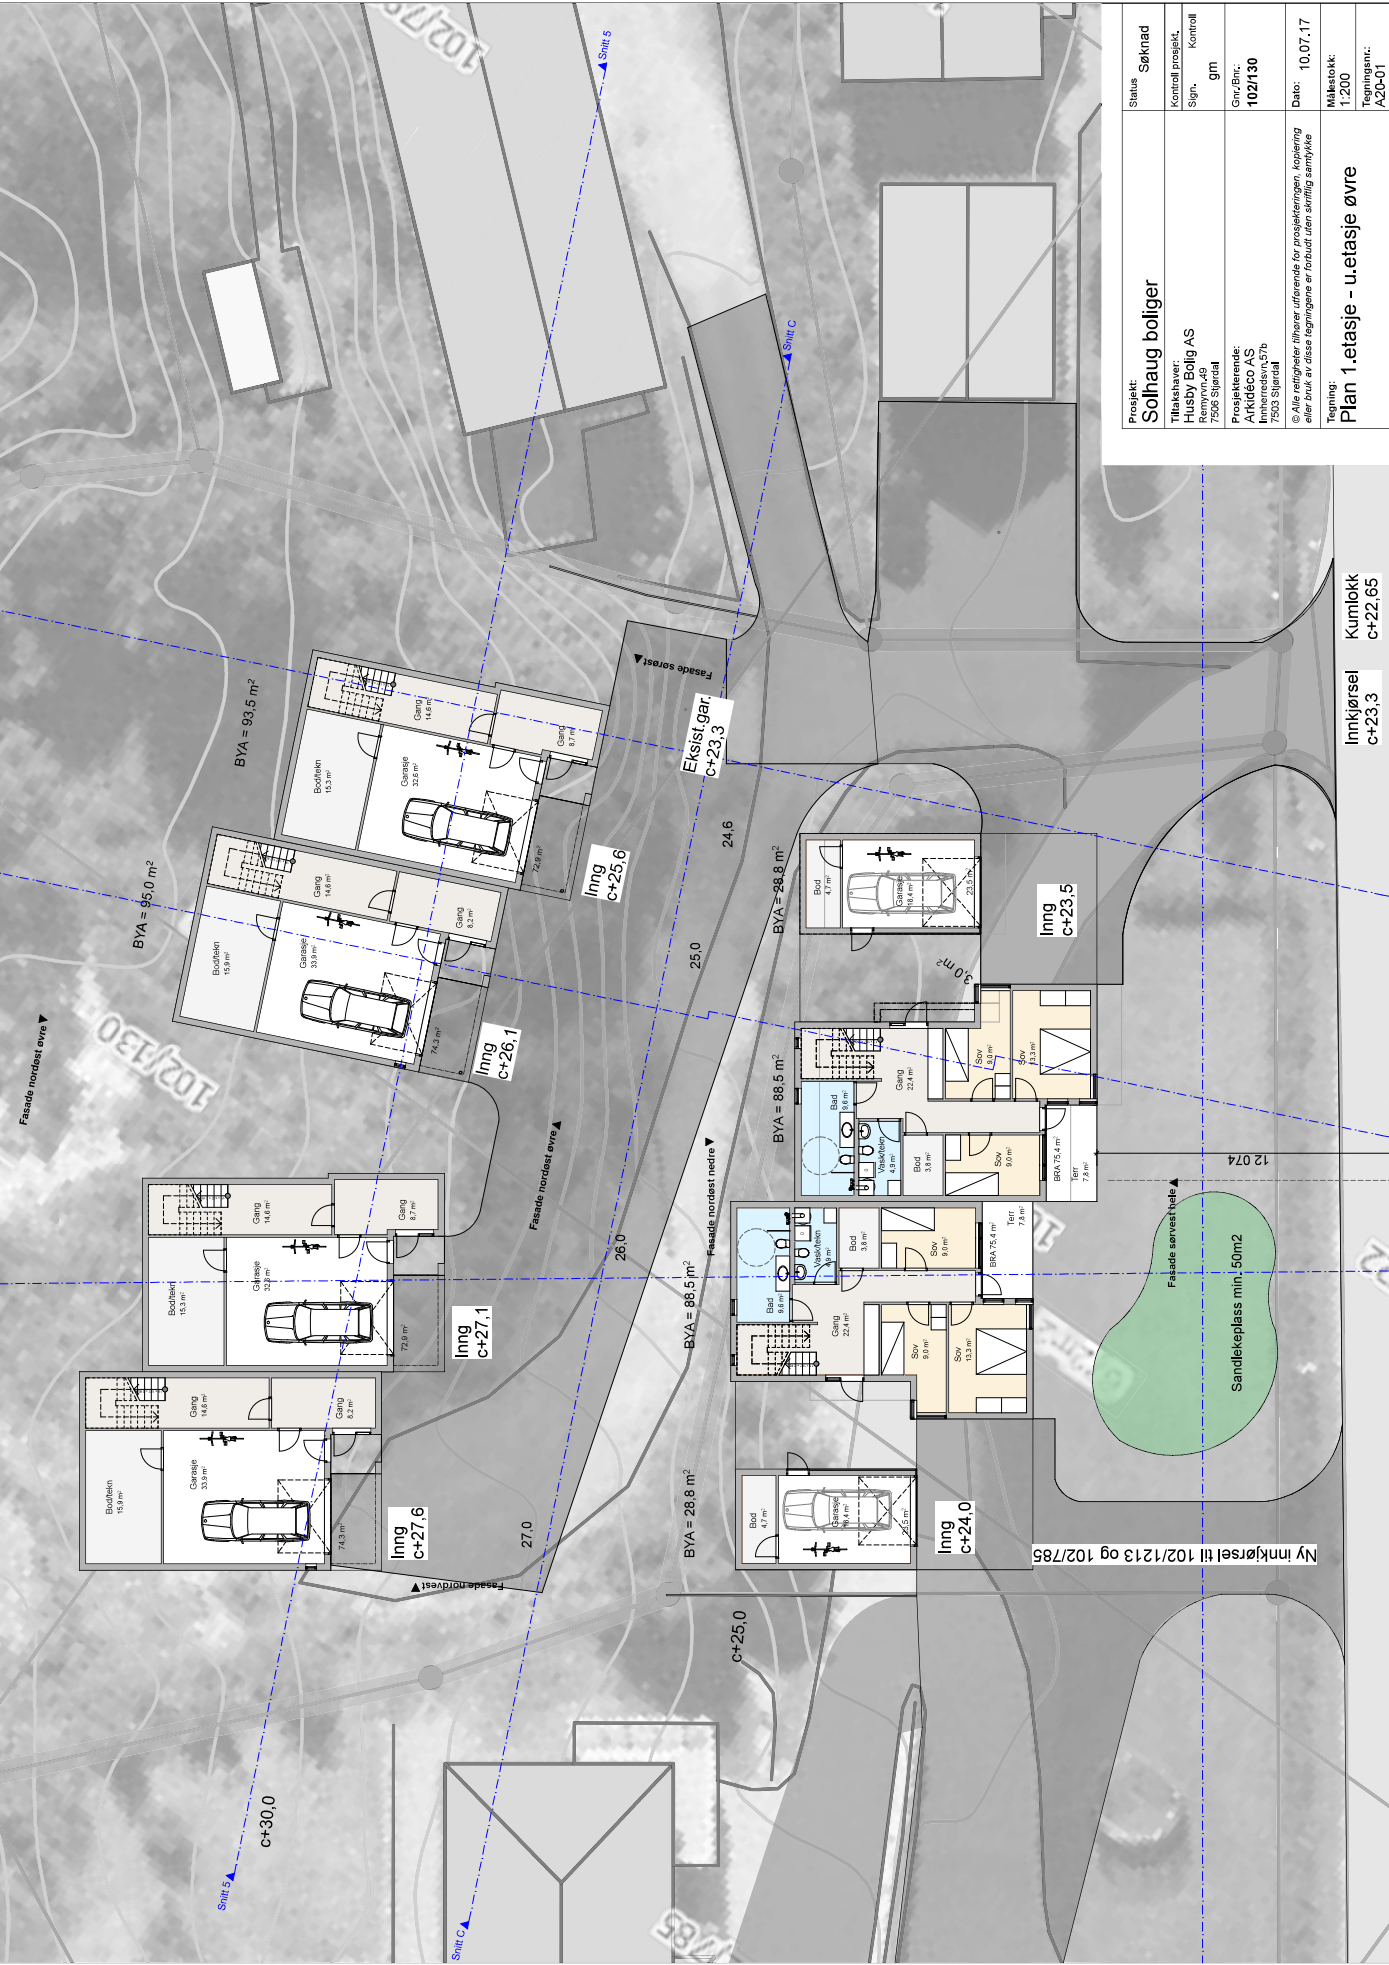
Prosjekt:	<b>Solhaug boliger</b>	Status:	Søknad
Tilråkkesvar:	Husby Bolig AS	Kontroll prosjekt:	
Remisjonsnr.:	7508 Sigdal	Sign.:	Kontroll
Prosjektleder:	A-Ridéco AS	Grnc./Bnc.:	gm
Innrevisjonsnr.:	7503 Sigdal	102/130	
© Alle rettigheter tilhører utførende for prosjekteringen. Kopiering eller bruk av disse tegningene er forbudt uten skriftlig samtykke		Date:	10.07.17
Tegning:	<b>Plan 1. etasje - u.etasje øvre</b>	Målestokk:	1:200
		Tegningsnr.:	A20-01

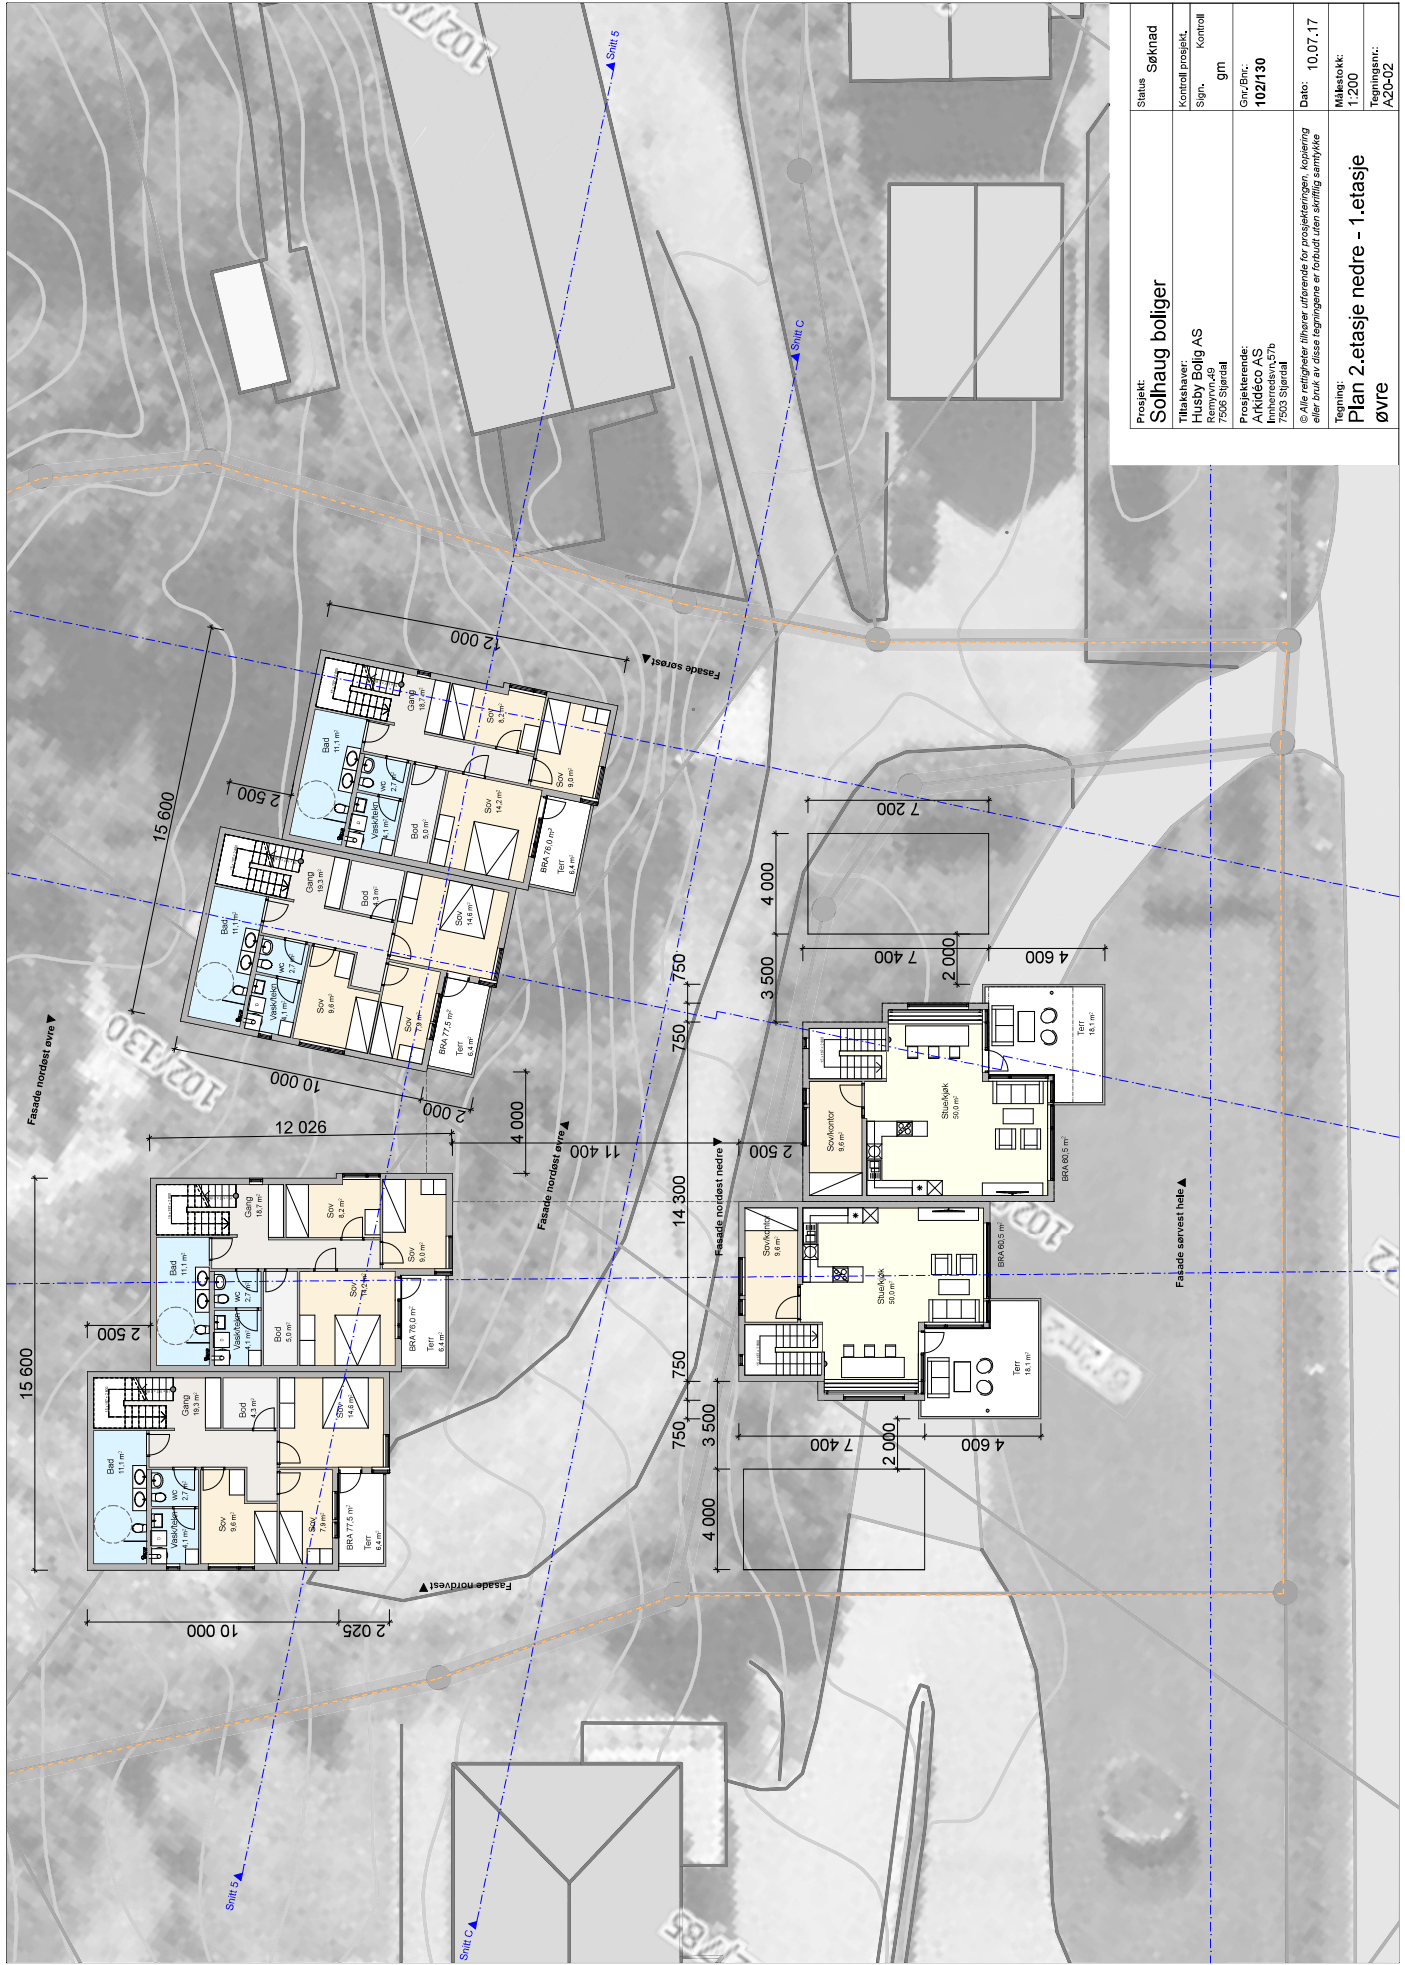
Prosjekt:	Solhaug boliger	Status:	Søknad
Tilråkkes av:	Husby Bolig AS	Kontroll prosjekt:	
Remynt nr.:	7508 Sigdal	Sign.:	Kontroll
Prosjektleder:	A-Ridéco AS	Gr. Bnr.:	gm
Innretningsnr.:	102/130	Date:	10.07.17
© Alle rettigheter tilhører utførende for prosjekteringen. Kopiering eller bruk av disse tegningene er forbudt uten skriftlig samtykke			
Tegning:	Plan 2. etasje nedre - 1. etasje øvre	Målestokk:	1:200
Tegning nr.:	Ø20-02

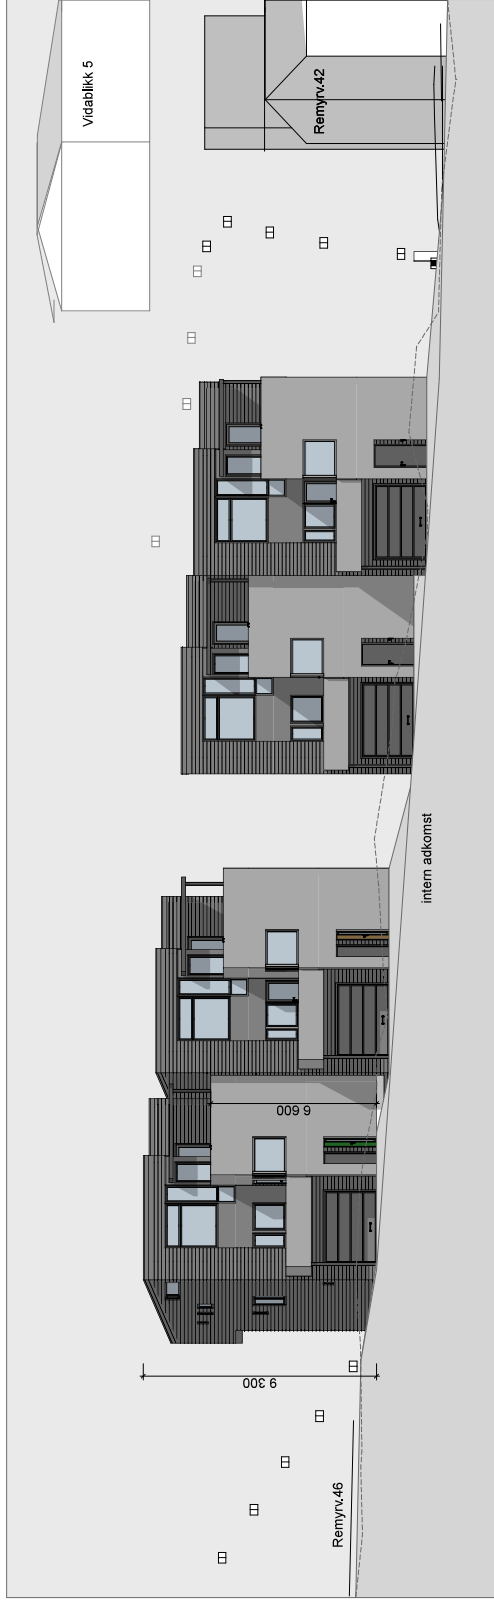
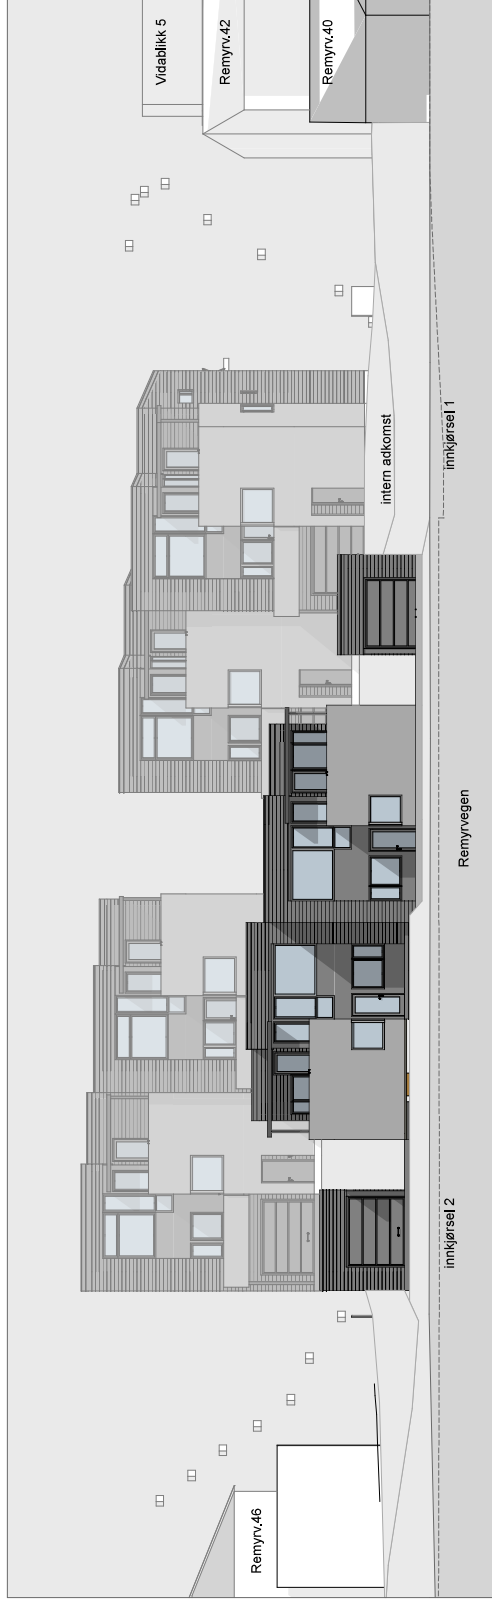
1:200 Fasade sørvest øvre

1:200 Fasade sørvest hele

Prosjekt:	<b>Solhaug boliger</b>	Status:	Søknad
Tilskriver:	Husby Bolig AS	Kontroll prosjekt:	Kontroll
Remyrv.46	7508 Stjendal	Sign.	gim
Prosjektleder:	Arfidéco AS	Gr./Bnr.:	102/130
Innriksen, 57b	7503 Stjendal	Date:	10.07.17
© Alle rettigheter tilhører utførende for prosjekteringen. Kopiering eller bruk av disse tegningene er forbudt uten skriftlig samtykke			
Tegning:	<b>Fasader sørvest</b>	Målestokk:	1:200
		Tegningnr.:	A40-03

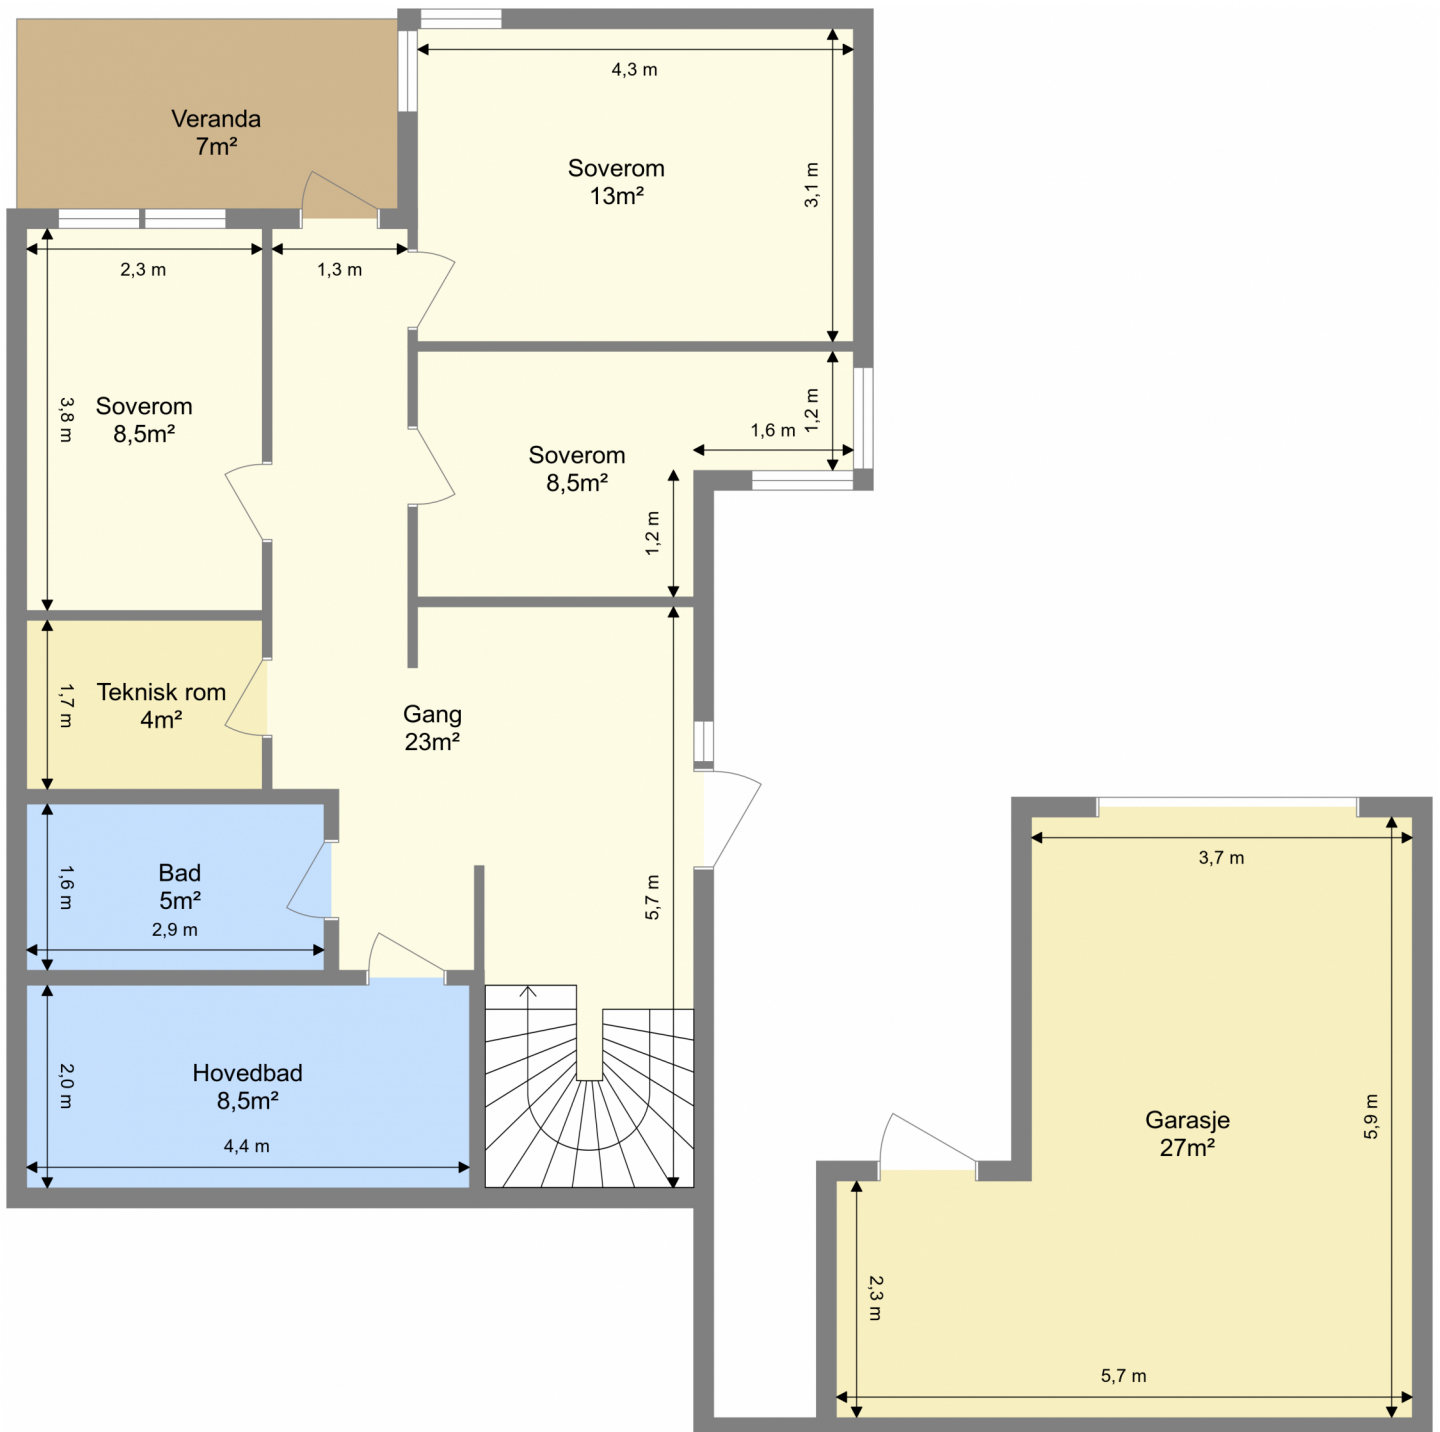
## 1. Etasje

Bruksarealet inkluderer innvendige vegger og er større enn summen av rommenes gulvareal.  
Planskissen er en illustrasjon over rominndelingen, og er ikke i målestokk. Mindre avvik kan forekomme.
