# Tilstandsrapport

Boligbygg med flere boenheter

Kjempenhøy 11, 8400 SORTLAND

Befaringsdato: 11.07.2025

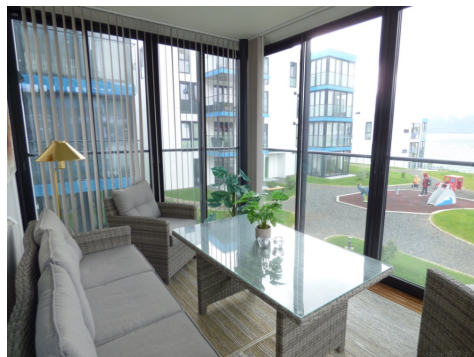
Innglasset veranda, adkomst fra stua. Dekke i tre på betong.  
Vinduer/skyvedører på 3 vegger. Ca halvparten av disse kan skyves til side. Lameller på 2 sider.  
Rekkverk av metall og sikkerhetsglass på utsiden. Høyde på rekkverk ca 1,2 m.

Innglasset veranda

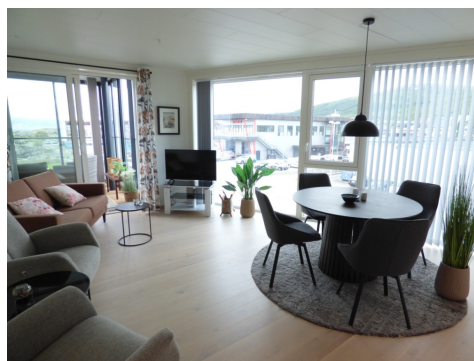
Gulv: Flis på bad/vaskerom, parkett i resterende rom.  
Vegger: Flis på bad/vaskerom, fabrikkmalte plater i resterende rom.  
Himling: Plankett (tilsv) i alle rom.

Himling i gang og bad/vaskerom er senket noe, sannsynligvis pga plass for ventilasjon.

Fra stue/kjøkken

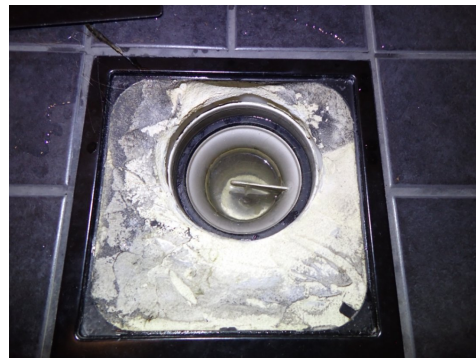
Det er sluk i plast og smøremembran med dokumentert utførelse.

Sluk på bad/vaskerom

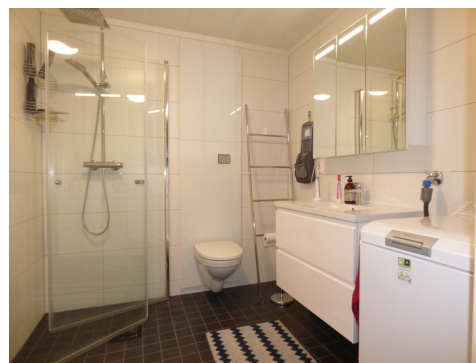
Innredning med slette hvite fronter. Ca 80 cm bank/vask med skuffer under. Skap (ca 10 cm dypt) med speil og integrert lys over benk. Dusjhjørne med glassvegger, opplegg for vaskemaskin. Vegghengttoalett med innebygd cisterne.

Det er ingen synlig "drensåpning" under toalett, men dette er mest sannsynlig en prefabrikkert "kassett" med innebygd drens.

Bad/vaskerom

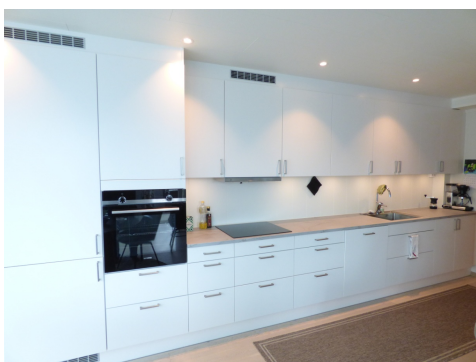
Innredning med slette, lyse fronter. Benkeplate i spon med høytrykkslaminat. Ca 3,9 m benk inkl ca 55 cm vask og ca 59 cm induksjon koketopp. Integrert oppvaskmaskin under benk, stekeovn i høyskap. Integrert kjøle-/fryseskap. Ca 3,8 m overskap inkl skap med krydderhylle for avtrekksvifte. Komfyrvakt, vannstoppsystem.

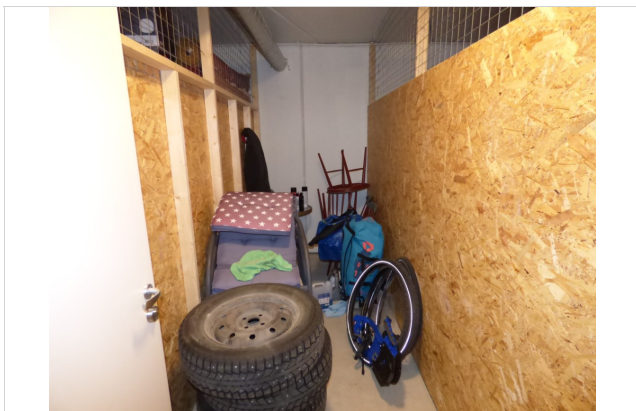
Bod i 1.etg i fellesområde. Betongdekke og -himling. OSB-plater på vegg (bakvegg i betong).  
Tett boddør.
