# Tilstandsrapport

levert av Anticimex AS

Øyenkilveien 63  
1622 GRESSVIK  
Gnr./Bnr.: 62/35  
Fredrikstad kommune

Befaringsdato: 09.07.2025

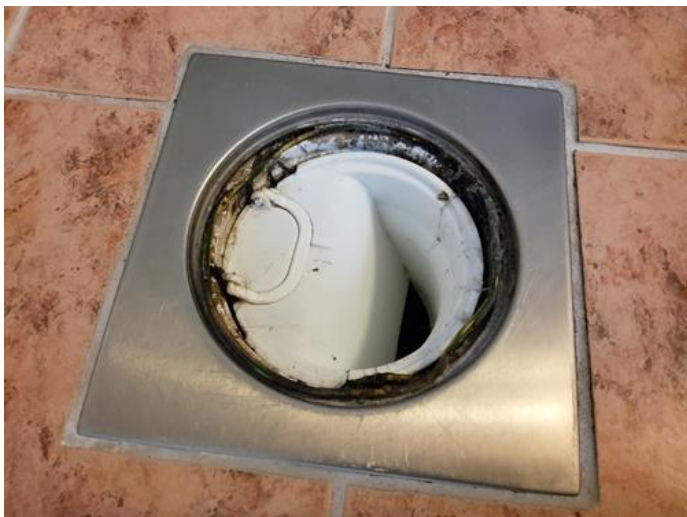
| | | Membran, tettesjikt og overgang til sluk. | Tettesjiktet har en alder som tilsier at restlevetiden er usikker. Rommets lekkasjesikkerhet kan derfor ikke verifiseres. |

Membran, tettesjikt og overgang til sluk. - [Sluk i bad.]

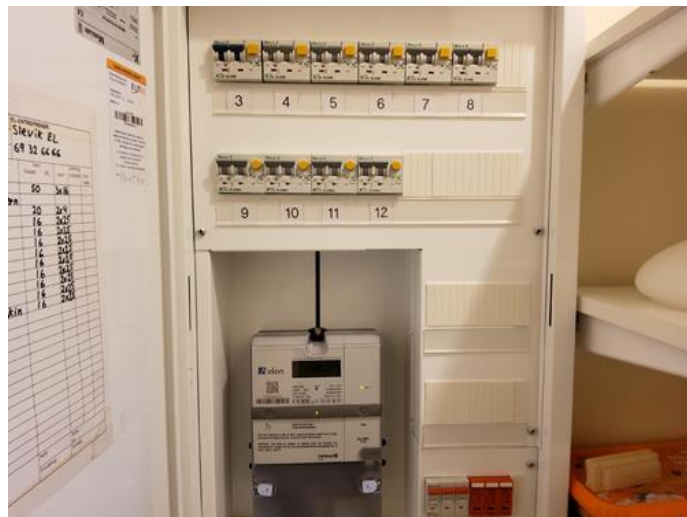
Elektrisk anlegg - [Sikringskap]

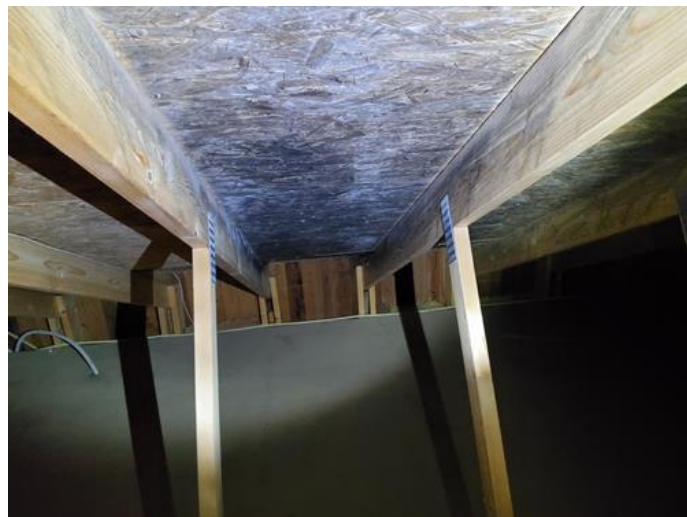
**TG 2**      Overflater vegger/undertak      Undertaket har stedvis misfarging. Nøyaktig årsak er ikke kjent. Mulig årsak kan være kondens som følge av utilstrekkelig ventilasjon og/eller luftlekkasjer fra varm side.

Loft - uinnredet / råloft - [Undertak kaldtloft.]

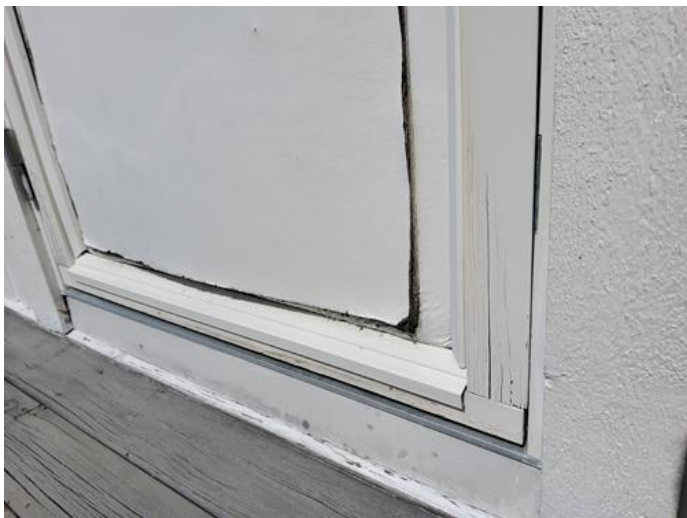
| | Dører | Ytterdører er fra ombyggingsår, og det må forventes høyere varmetap fra disse dørene sammenlignet med dører fra nyere dato. Verandadør i spisestue har svelleskader på utvendig side.<br>Til informasjon ble det utført stikkprøvekontroll på dører hvor åpne/lukkefunksjon fungerte som forventet. |

Dører og vinduer - [Verandadør i spisestue.]

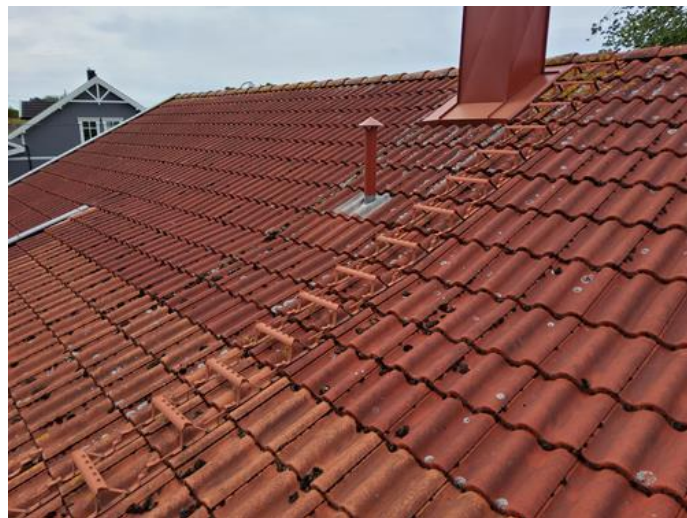
Yttertak - [Taktekking]

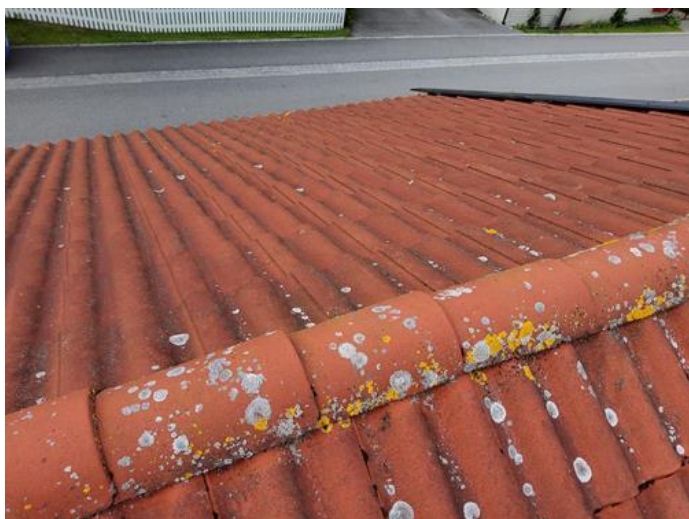
*Yttertak - [Taktekking]*
