# VERDIVURDERING

## Steigen Vikingstue Engeløyveien 287, 8289 ENGELØYA

Gnr 75: Bnr 29, bnr 31, bnr 32  
1848 STEIGEN KOMMUNE

Dato befaring: 29.04.2024  
Utskriftsdato: 07.06.2024  
Dato verdisetting: 06.06.2024  
Oppdrag nr: 7672

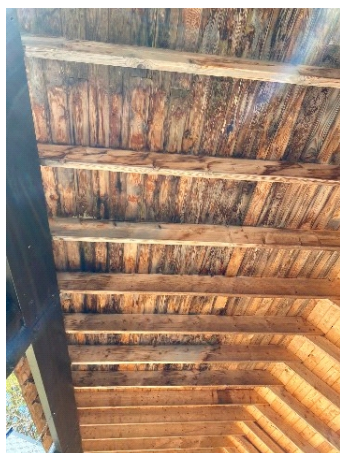
Overbygget terrasse har noe fuktmerker på trobord.

Overbygget terrasse

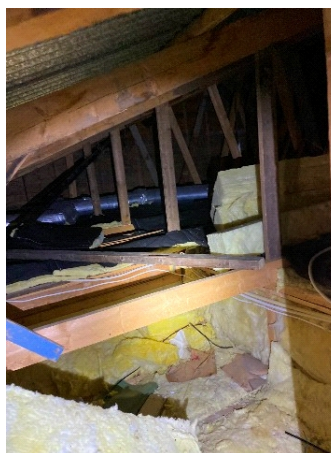
Plater uten undertak

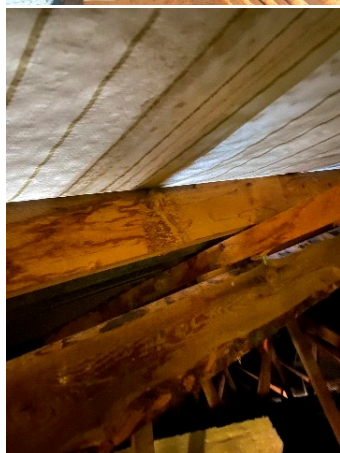
Glassfiberduk til undertak

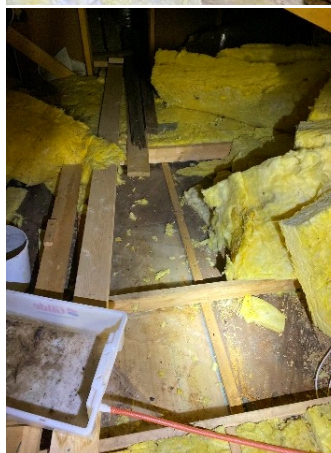
Det er delvis undertak og på loft ble det registrert noe muselort. Det var en balge med en slange til avløp, men det var ikke vann der på befaringsdagen.

Isolasjon er stedvis borte og der ble registrert muselort

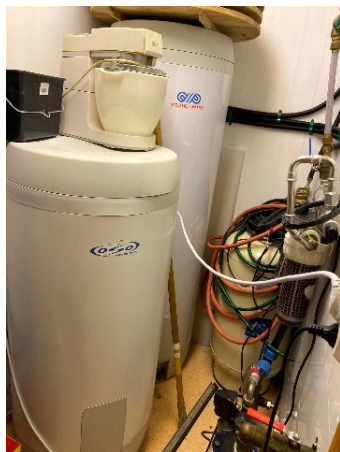
Det er montert renseanlegg for vann og pumpe til vann fra vannverk. Det er noen steder etablert rør i rør opplegg for vannledninger.

VVB, renseanlegg og rør i rør opplegg, pumpe på gulvet.

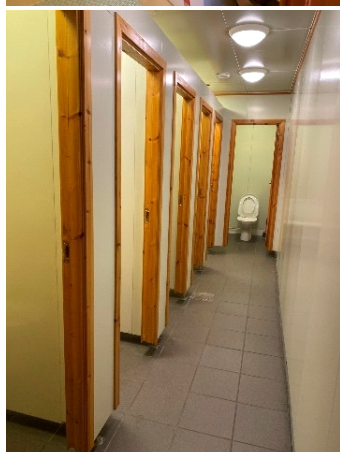
Wc-rom- båser

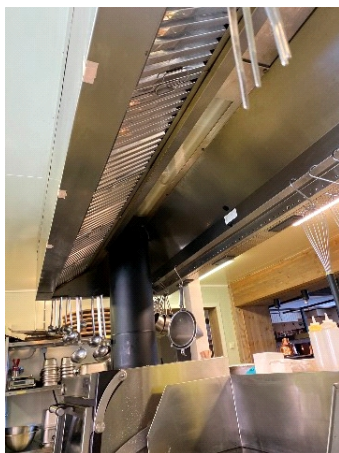
Det er et avtrekk/ omluftingssystem med vifte plassert i rom bak scene og med ventiler langs gulv i cafe.

Vifte bak scene

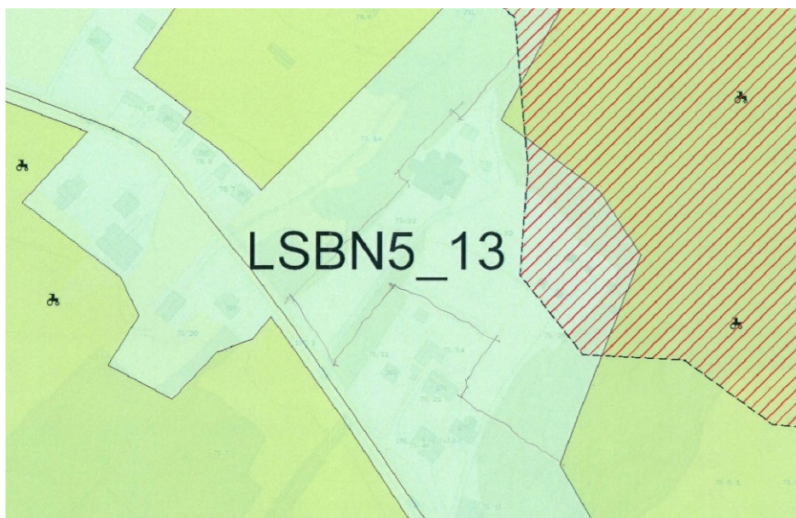
Figur 1. Utsnitt av kommuneplanens arealdel 2016-2028. Fareområde skred angitt med rød skravur. Etter vurdering av geolog er rasområdet nærmere definert, se illustrasjon nedenfor.

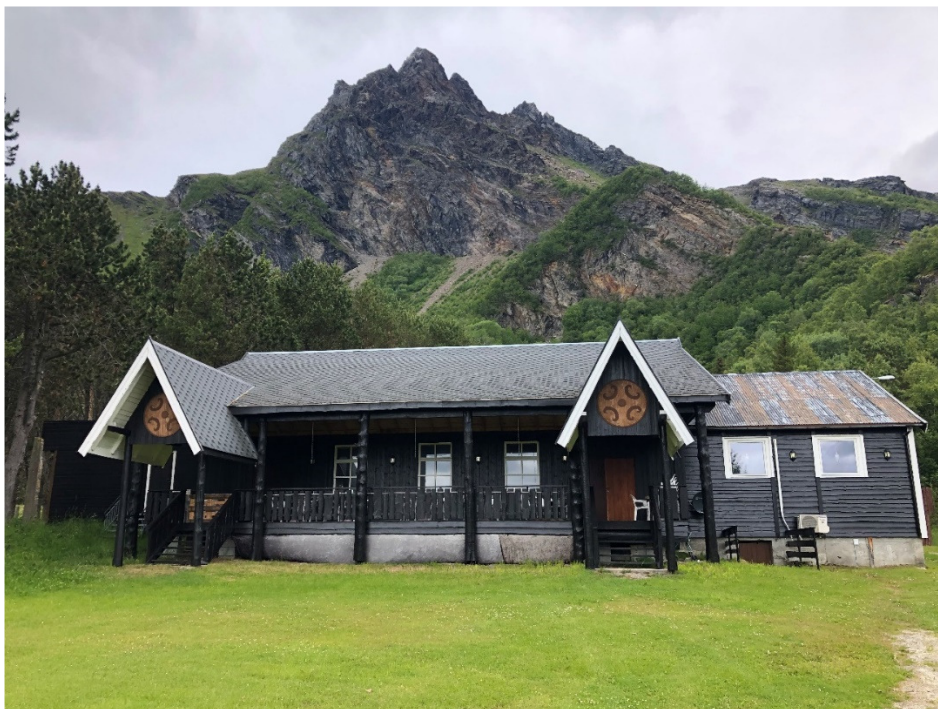
Figur 15. Bestående bygning med resepsjon og kro. Oppført 1910, i forenklet dragestil, med senere tilbygg. «Kong Sigars Kro». Foto Gisle Jakhelln juli 2019.

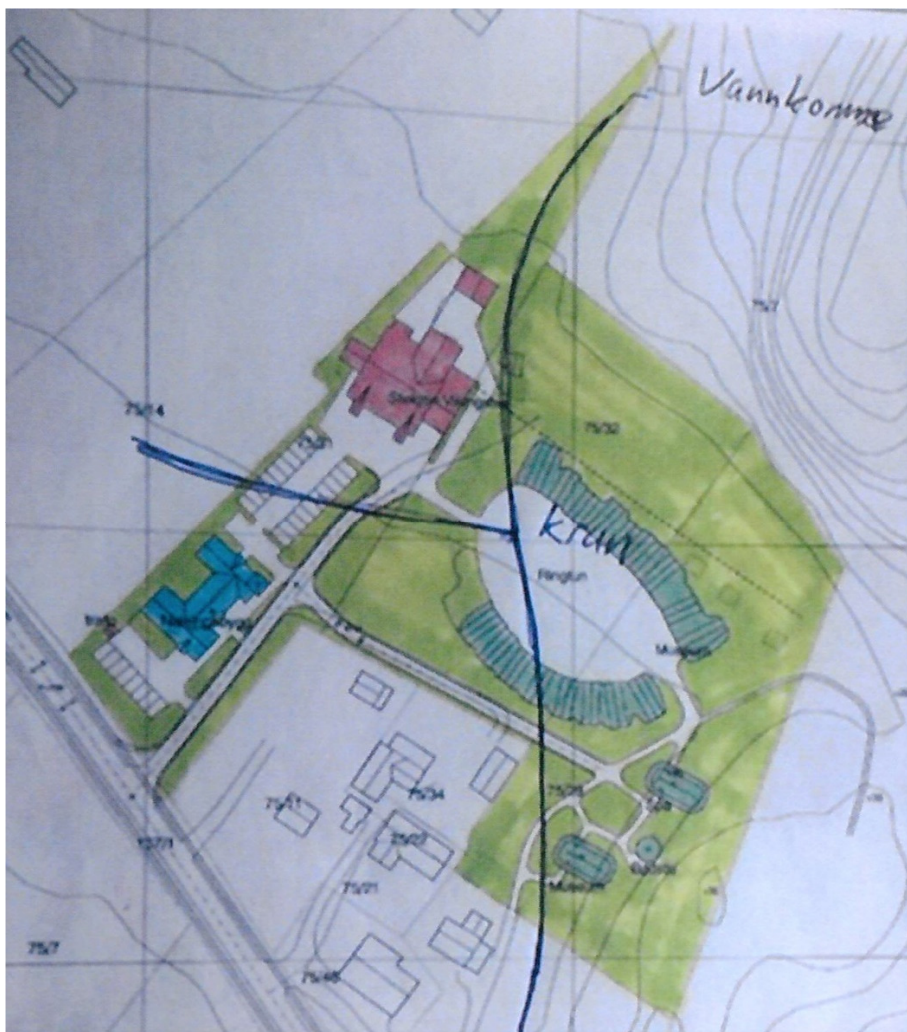
Figur 23. Eksisterende vannledning for Våg Vannverk. Skisse fra Våg Vannverk februar 2020.

Våg Vannverk har vannledning gjennom planområdet, nedgravd til frostfri dybde, se planskisse over. Vanntilførselen er fra oppsamlingskum like nordøst for, utenfor, planområdet.

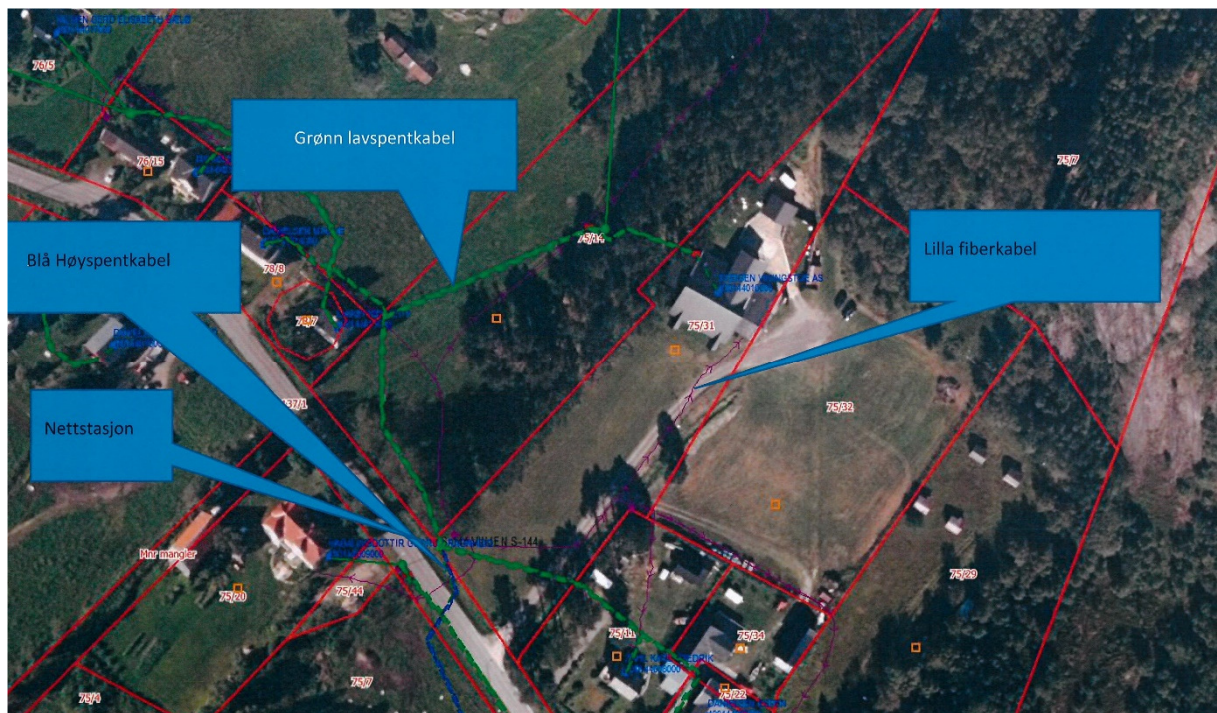
Figur 24. Fjellstad. Oversikt over el-ledninger. Blå heltrukket: høyspentkabel. Grønn stiplet: lavspenkabel. Lilla: fiberkabel. Fra Kystnett.

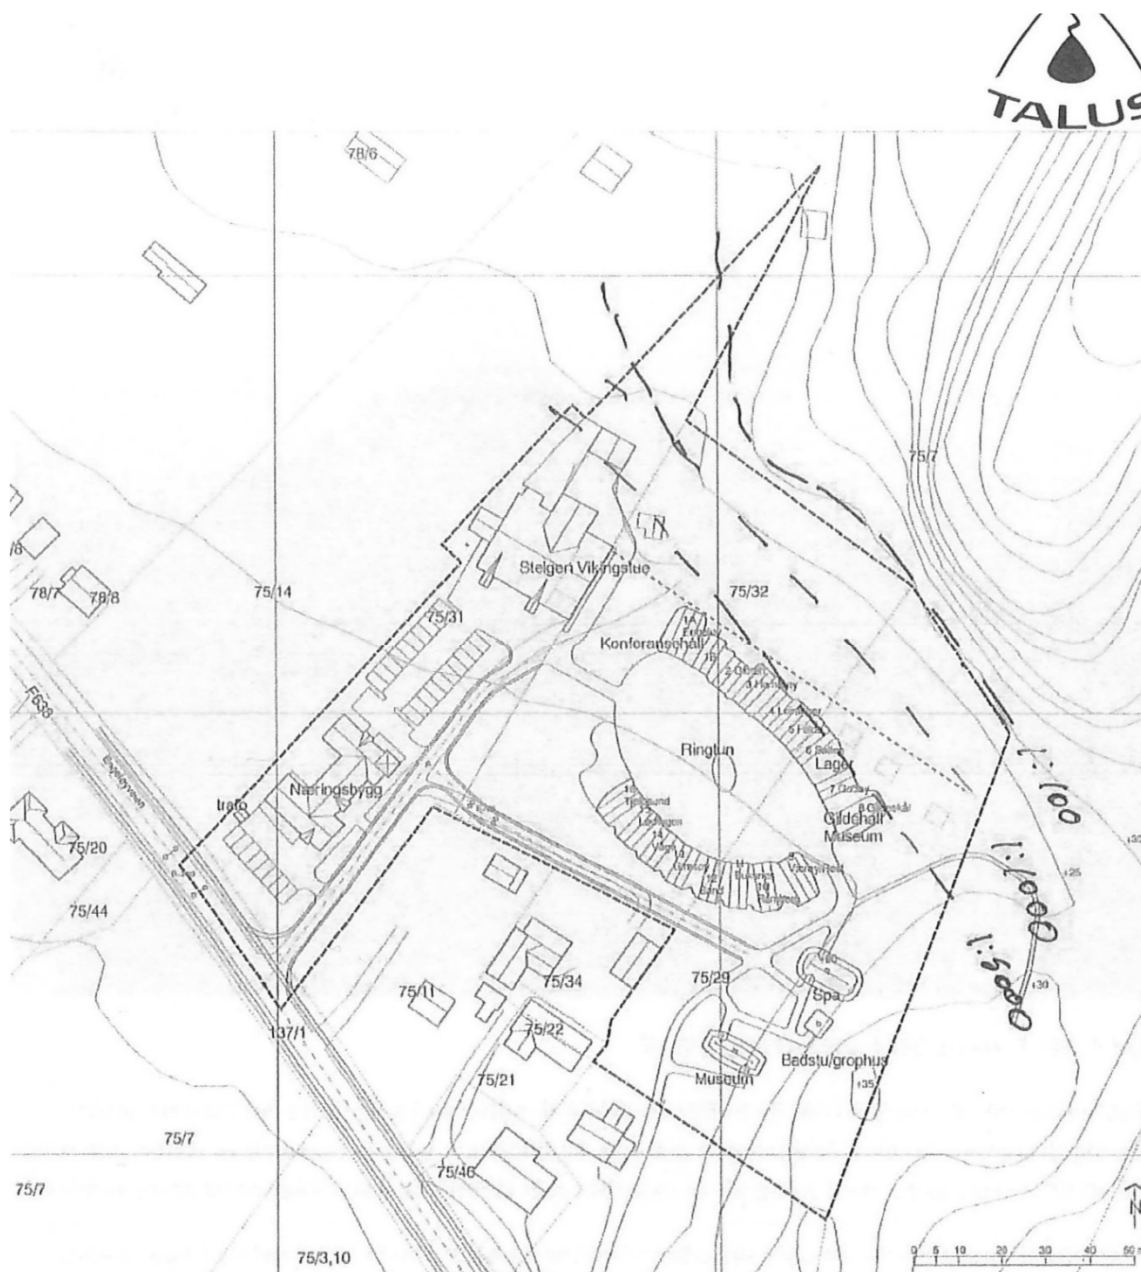
Figur 26. Grenser for gjentaksintervaller vist med stiplede linjer. Talus AS rapport 20018-1 fig. 9.

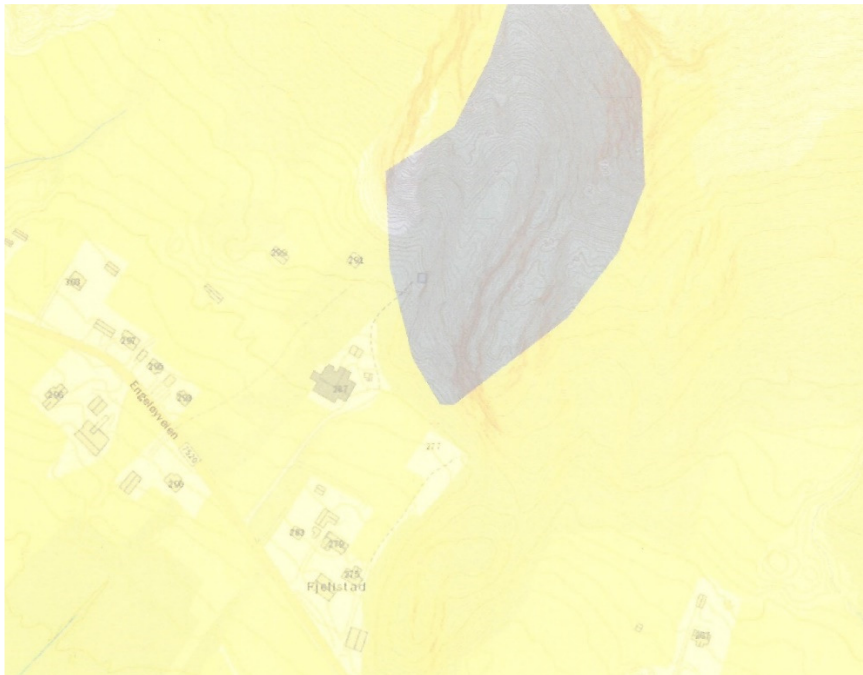
Figur 27. Registrert radon. Planområdet har «moderat til lav» radon aktsomhetsgrad (gult felt). (Grått felt er usikker, rødt felt er høy.) Kilde NGU website.

Ifølge NGUs kart over radon har hele planområdet moderat til lav forekomst, se fig. nedenfor.

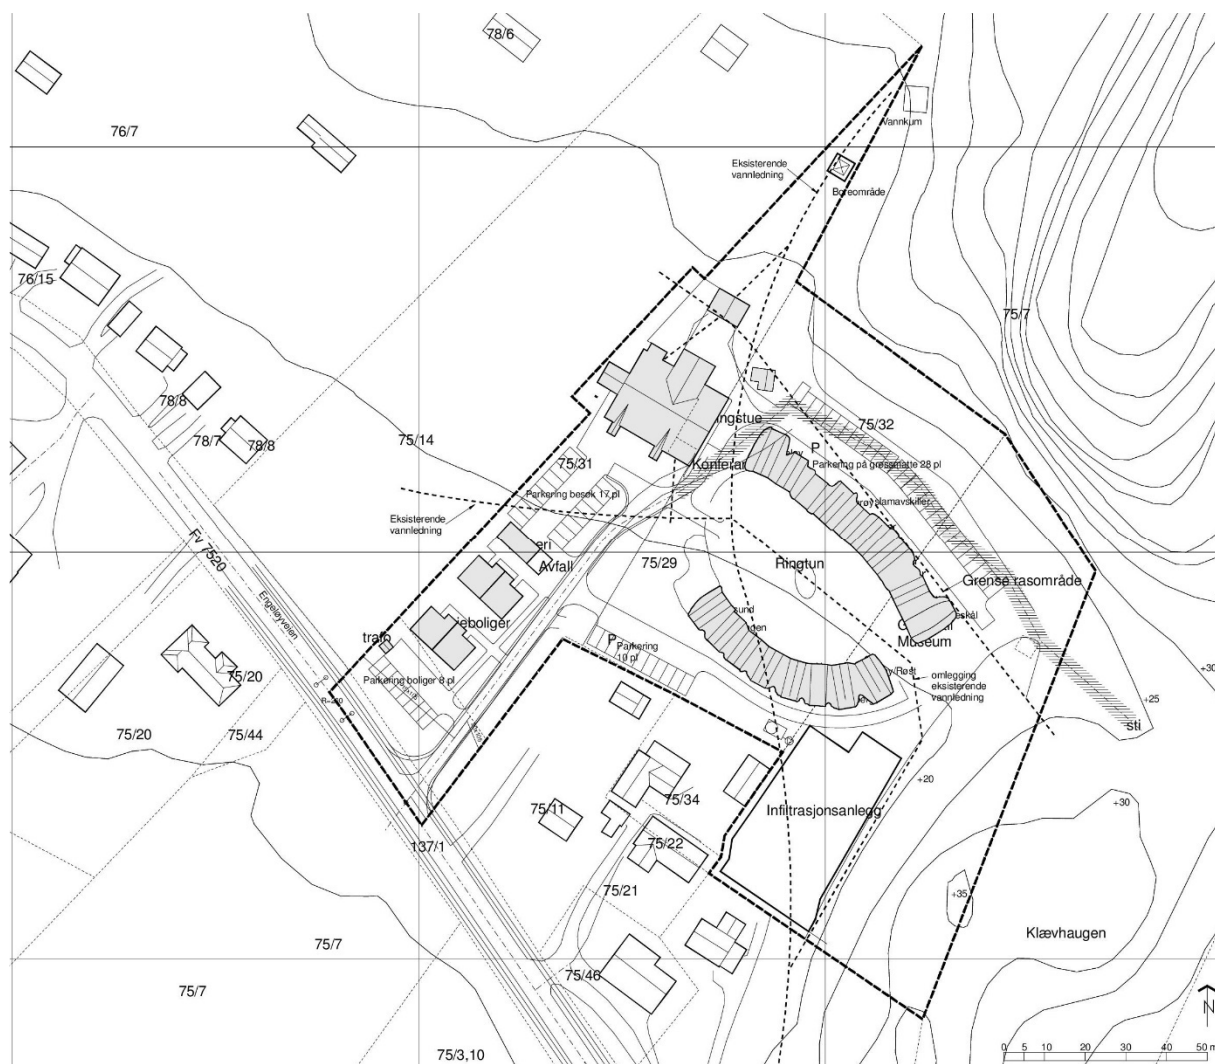
Figur 31. Illustrasjonsplan som viser plassering av bebyggelsen. I nordre del er det inntegnet området for veiretten som går ovenfor ringtunet (skravert felt). BOARCH arkitekter a.s mai 2023.

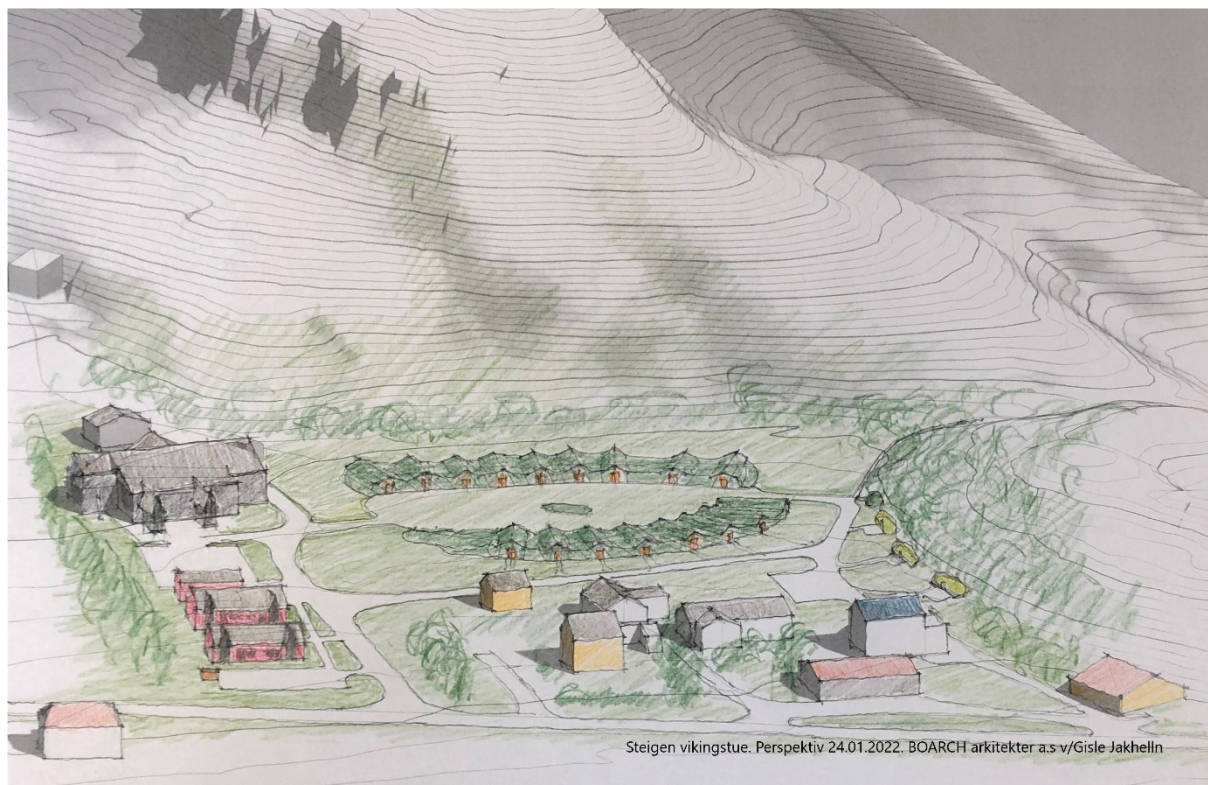
Figur 32. Fugleperspektiv sett fra sydvest med ringtunet sentralt i området. Engeløyveien nærmest og Klævhaugen til høyre. BOARCH arkitekter a.s januar 2022.

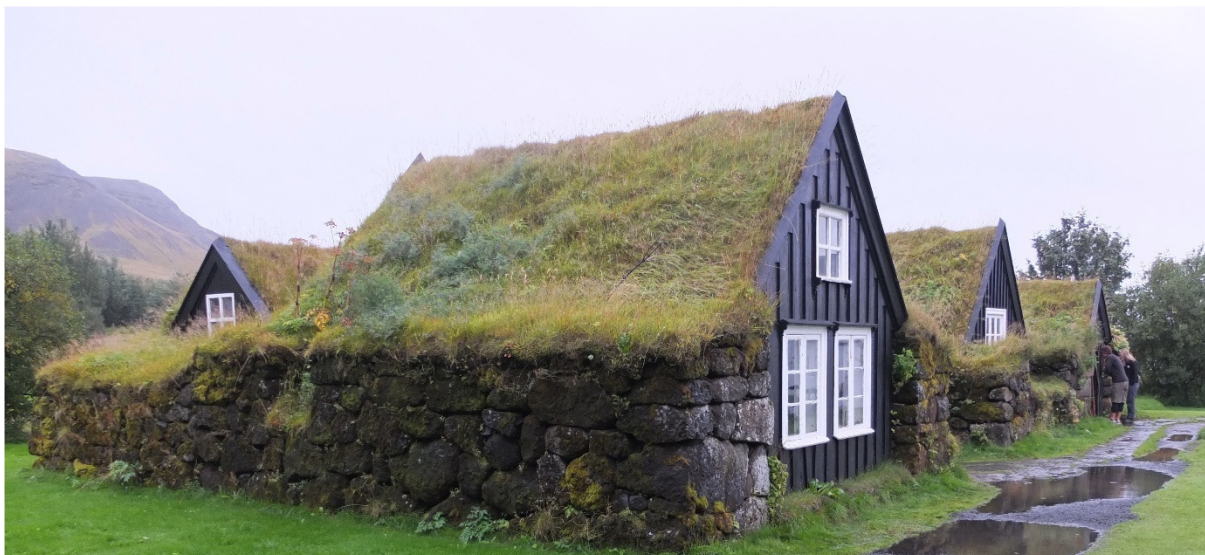
Figur 35. Illustrasjon fra en torvgård på Island. Skál á Sidu, Skogar Museum, oppført 1890-1920. Takfallet er brattere her enn vi vil få det på Steigen Vikingstue. På Island er takfallet ca. 45 grader, mens vi vil bruke ca. 26 grader, se illustrerende snitt foran. Her er brukt større stein i murene, mens vi vil ha rene torvvegger. Foto Gisle Jakhelln september 2012.
