# Egenerklæring

Norehammarlia 6, 3536 NORESUND

# Tilstandsrapport

## FRITIDSBOLIG

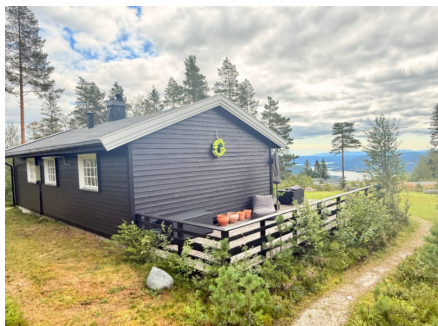
## TG 1 Nedløp og beslag

Det er takrenner, nedløp og beslag av lakkert stål.

Utløpene er ført i rør bort fra bygningen, men kunne med fordel vært ført noe lengre vekk fra grunnmuren.

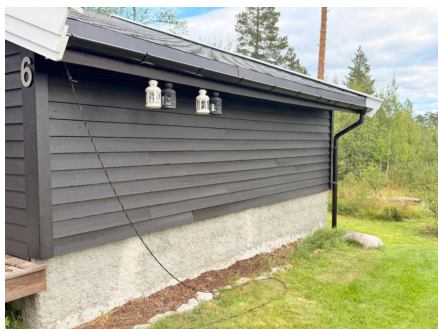
## TG 2 Veggkonstruksjon

Veggene har trekonstruksjon av ukjent utførelse. Fasade/kledning har liggende bordkledning.

Det er ingen visuelle tegn på at ytterpanelet er skadet eller på annen måte er sviktende.

Luftingen kan utbedres når det evt. gjøres en større renovering av utvendig fasade.

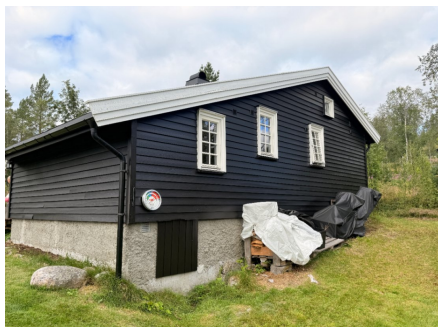
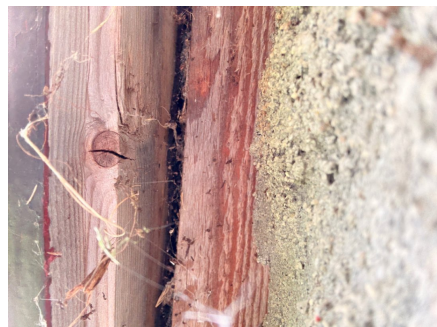
## TG 3 Takkonstruksjon/Loft

Avviket er av en så beskjeden karakter at det ikke er vurdert til å kreve noen tiltak.

Luftingen i konstruksjonen er av beskjede art, men det er ikke noen visuelle tegn på at det har påført konstruksjonen noen skader.

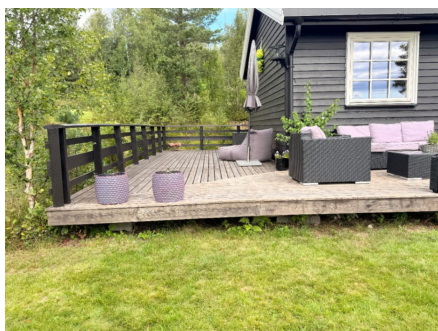
## TG 1 Overflater

Innvendig er det gulv av malte tregulv. Veggene har trepanel og malte flater. Innvendige tak har kalket trepanel.

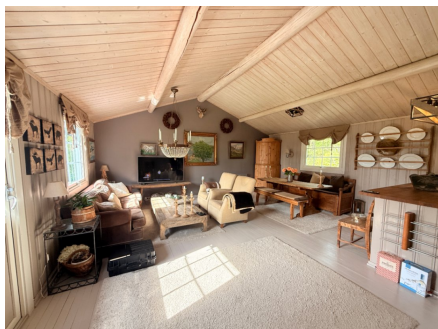
## TG 2 Etasjeskille/gulv mot grunn

Etasjeskiller er av trebjelkelag mot krypkjeller

- Det er målt høydeforskjell på mellom 15-30 mm gjennom hele rommet. Tilstandsgrad 2 gis med bakgrunn i standardens krav til godkjente måleavvik.

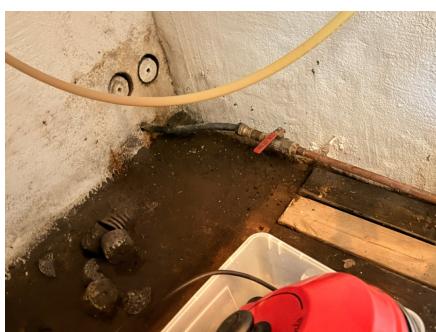
## TG 1U Kryp Kjeller

Bygningen har krypkjeller under trebjelkelag og stubbegulv.

- Det er ikke adkomst til deler av krypkjelleren. Kryp kjeller er kun vurdert i tilgjengelige deler. Kryp kjeller regnes for å være en risikokonstruksjon som er utsatt for fukt- og råteskader i bunnsvill, trebjelkelaget og andre tilstøtende konstruksjoner, på grunn av fuktighet fra grunnen og kondensering ved temperaturforskjeller. Selv om det ikke er avdekket tegn på skader, betyr ikke dette nødvendigvis at det ikke foreligger skader i eller i forbindelse med krypkjelleren.

Alt organisk materiale bør fjernes og bakken tildekkes med plast, slik at rådampen fra grunnen ikke blir stående i rommet.

Det er også viktig at luftingen holdes åpen.

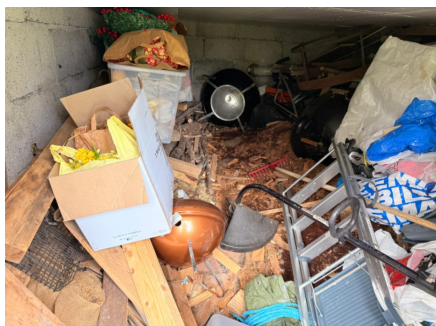
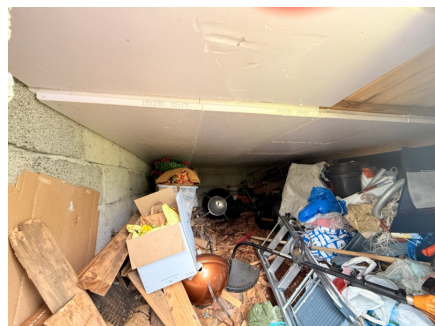
## TG 3 Innvendige trapper

Det er stige på vegg til hemsene og ned til kjelleren.

Avvikene som er beskrevet er et forskriftskrav, men her lar ikke kravene seg oppfylle, eller at det er hensiktsmessig å utføre tiltak.

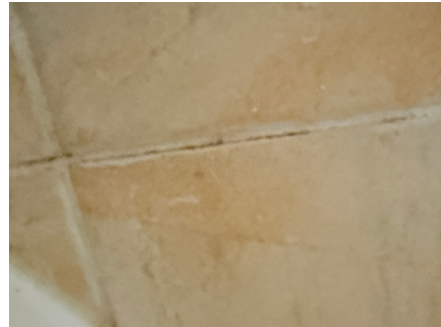
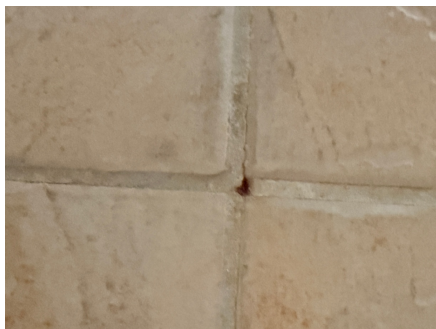
### ! TG 1 Sluk, membran og tettesjikt

Lagmannsretten har klart kommet til at levetiden på bad er 30-50 år.

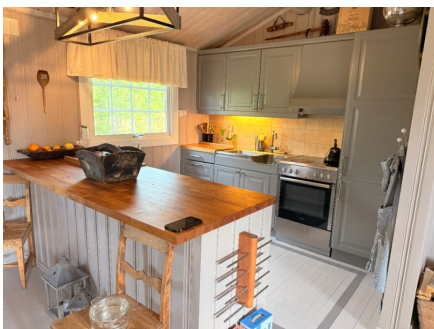
Kjøkkenet har innredning med profilerte fronter. Benkeplaten er av heltre. Det er kjøøl/fryseskap, oppvaskmaskin og komfyr. Det er opplyst at skrogene er malt, men at det er nye fronter.

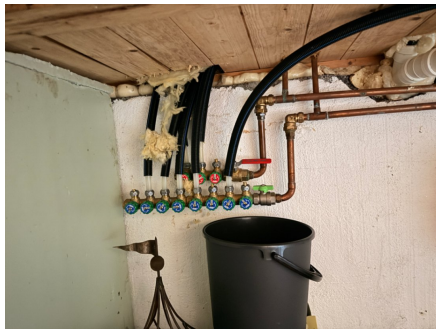
### TG 1 Avløpsrør

Det er avløpsrør av plast.

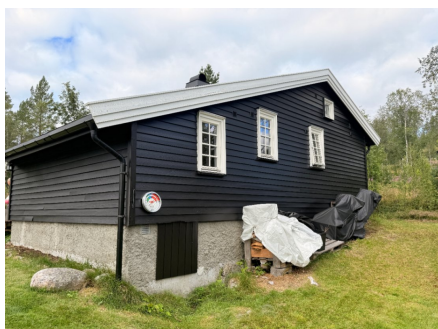
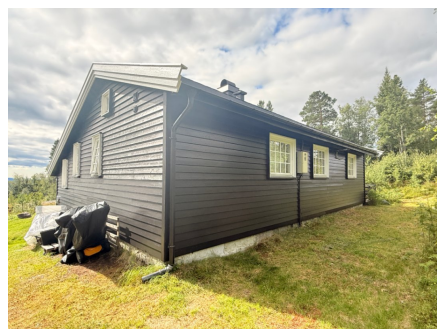
## TG 2 Grunnmur og fundamenter

Bygningen har grunnmur i lettklinkerblokker.

- Det er registrert horisontalriss som er symptom på jordtrykk.

Riss i grunnmuren er av eldre dato og evt. setninger vil ikke utvikle seg.

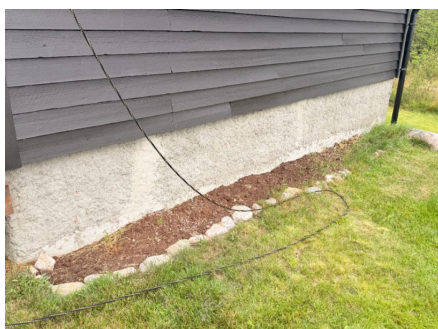
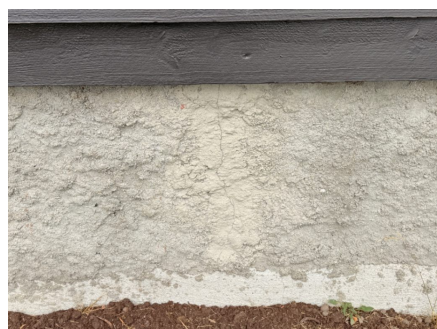
## TG 0 Terrengforhold

Terrengtet er lett skrånende og opparbeidet som naturtomt med plen rundt fritidsboligen.

Biloppstillingsplass på tomten.

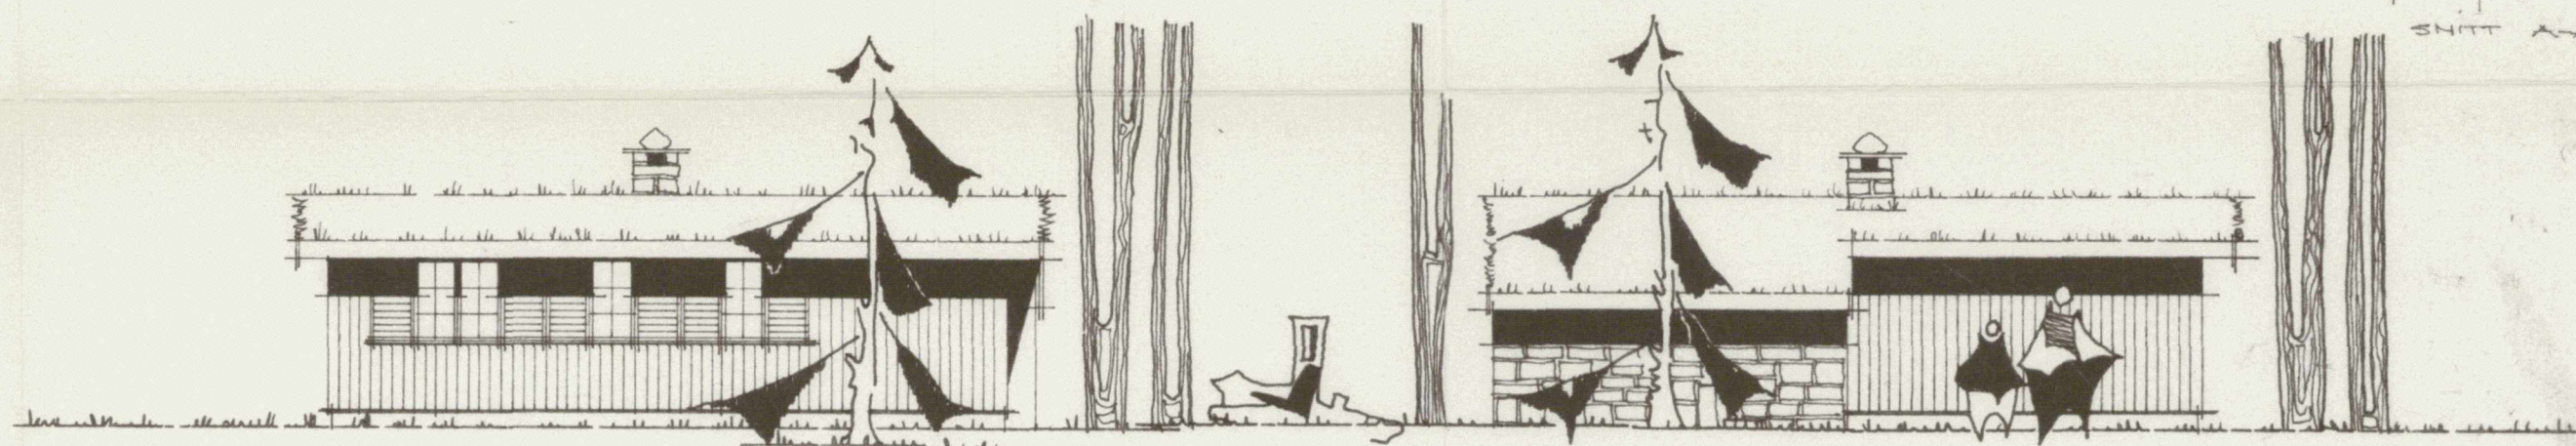
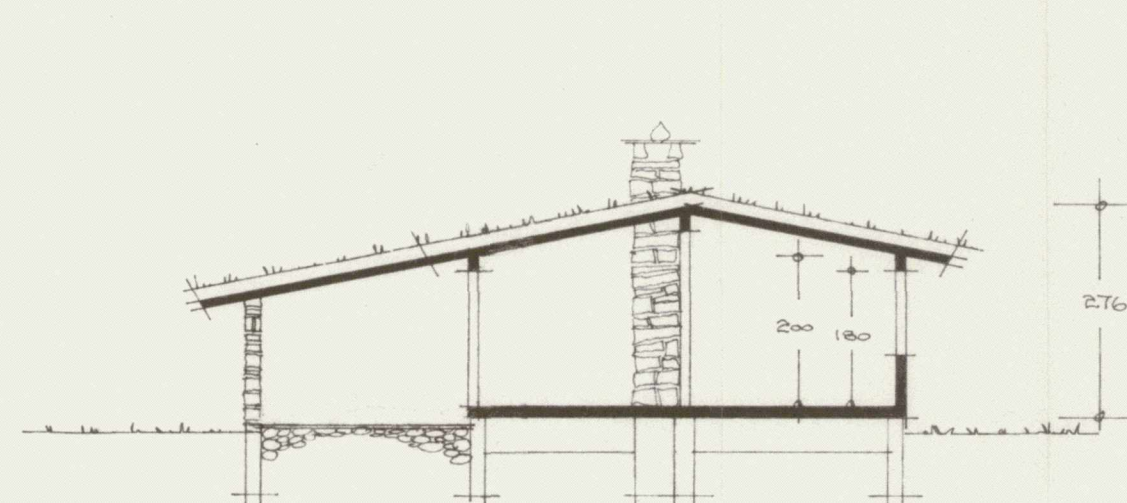
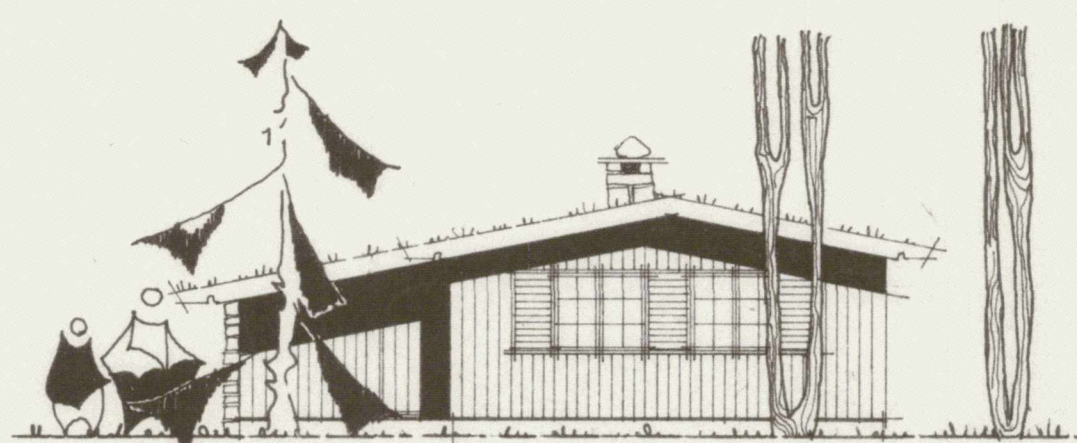
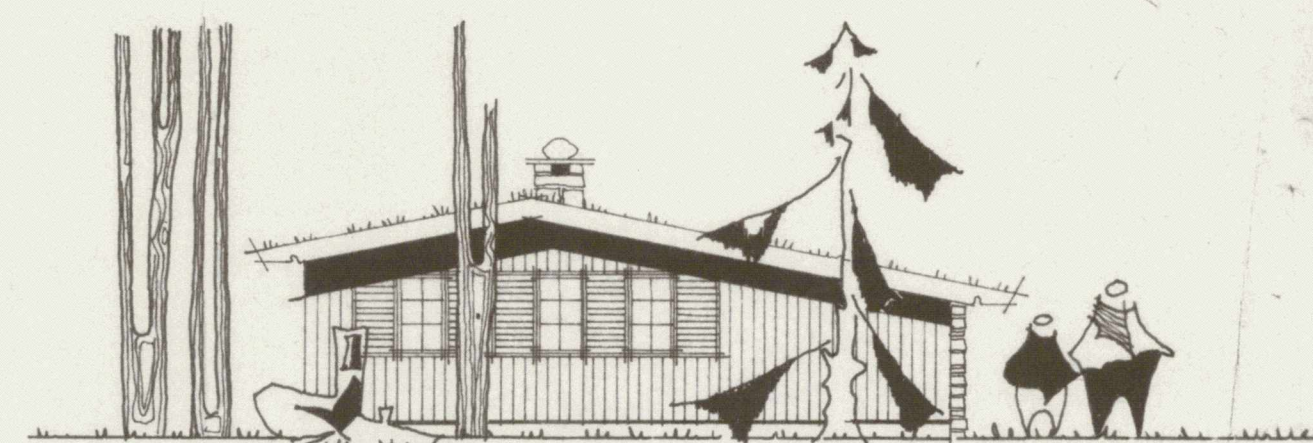
Hand-drawn architectural floor plan of a building, likely a school or community center, with dimensions and labels in Danish. The plan shows a large rectangular room with a smaller section on the right. Dimensions are given in meters (m). Labels include 'IKKE UTEGR.' (Not an outdoor area), 'PIPE FUND.' (Pipe foundation), 'FUND. BOD' (Foundation for toilet), 'LOVE 60x60' (Love 60x60), 'TEAM' (Team), and 'BENNTOP 60. HJØR.' (Benntop 60. Hjør.). The plan is oriented with North at the top. Dimensions include 286, 858, 254, 426, 664, 573, 285, 30, 40, 74, and 10. The plan is dated 1988.

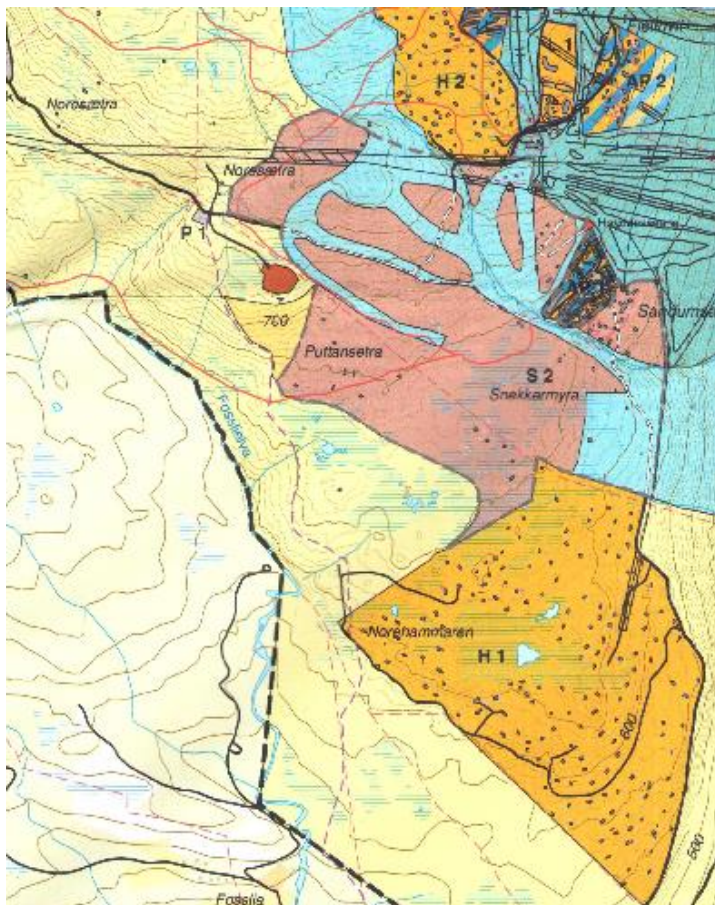
Kommunedelplanen for Norefjell er vedtatt 24.06.2004 og planområdet er vist som H1 for bebyggelse og anlegg.

*Fig. 1 Utsnitt av kommunedelplanen for Norefjell*
