# Tilstandsrapport

Boligbygg med flere boenheter

Kyrkjegata 9, 6200 STRANDA

Rapportdato: 17.09.2025

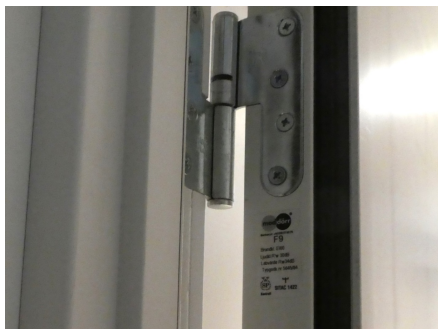
Inngangsdør til leiligheten er en brann- og lydklassifisert entredør med malt overflate. Døren har sylindrelås, og er utstyrt med dørpumpe

Brann og lyddør mellom leilighet og felles gang

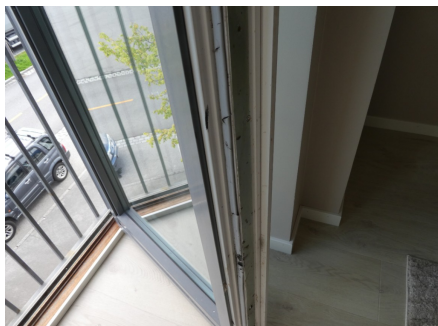
Pakningen som er festet til dørbladet har flere kutt og slitasjeskader.

Skade på pakkning

Skadet tettelist/pakning bør skiftes for å hindre luft- og vannlekkasje, samt redusere risiko for trekk, varmetap og fuktskader i tilstøtende konstruksjoner.

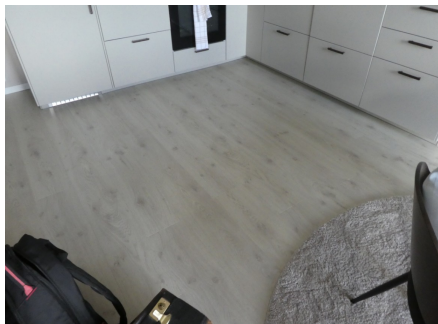
Gulv

- Målt høydeforskjell på mellom 10 - 20 mm innenfor en lengde på 2 meter. Tilstandsgrad 2 gis med bakgrunn i standardens krav til godkjente måleavvik.

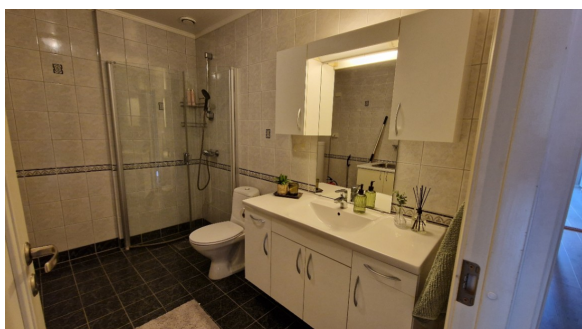
### ETASJE > BAD/VASKEROM

- Det er påvist andre avvik:

Manglende tetting kan føre til fuktskader og påfølgende skade på bygningsdeler over tid.

Det bør monteres mansjett og utføres korrekt fuging rundt avløpsrøret fra håndvasken for å sikre tett overgang og hindre fukttinntrengning i konstruksjonen.

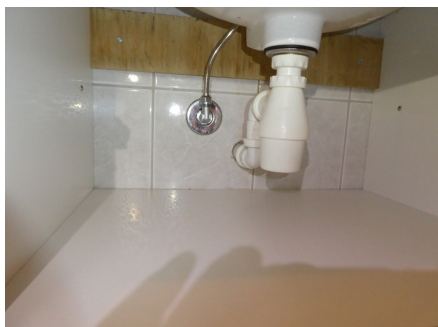
Manglende tetting kring avløpsrøret

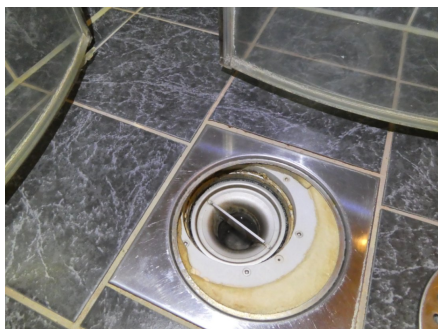
- Det er viktig å merke seg at levetiden til en membran varierer basert på kvalitet, installasjon og bruk. Eldre membraner kan bli sprø og sprekke opp, noe som fører til at de mister sin vanntettende funksjon. Dette kan resultere i vannlekkasjer gjennom vegger og gulv og fuktskader.

Sluk i dusjnisje

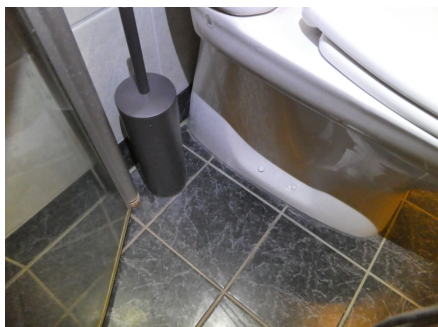
Svikt i innfestingen av toalettet

Løst klosett bør festes forsvarlig til gulvet for å unngå skade på vann- og avløpsinstallasjoner, samt for å sikre stabil og trygg bruk. Manglende utbedring kan føre til lekkasjer og ytterligere skader på konstruksjonen.

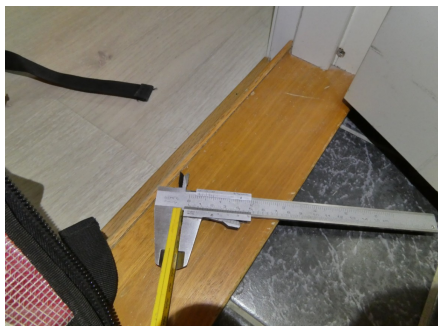
Manglende tilluftsventilering kan føre til utilstrekkelig luftutskifting, noe som øker risikoen for dårlig innelima, fuktskader, soppvekst og råte i våtrommet.

Spaltehøyde mellom terskel underkant dørblad

- Det må foretas tiltak for å lukke avviket.
- Over tid kan manglende tilluftsventilering resultere i mugg- og soppdannelse, spesielt på steder som ikke får god nok luftgjennomstrømning.

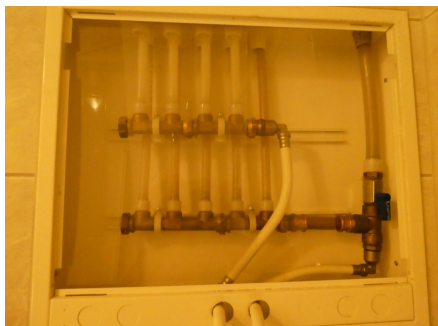
Fordelingsskap - rør-i-rør

Tappevannsrørene er av plast (rør-i-rør-system), der fordelingsskapet er innebygget i delevegg i bad-/vaskerom. Stoppekran for leilighetens trykkvannsinnsjallasjon er plassert i fordelingsskapet.

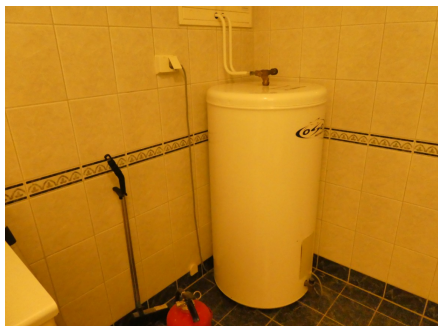
- Det er ikke behov for utbedringstiltak siden tanken fungerer i dag, men ut ifra alder kan skader plutselig oppstå på eldre tanker.

Vermtvann tank

Eldre tank kan plutselig få lekkasje eller svikte, noe som kan føre til vannskader og driftsstans. Det anbefales å vurdere utskifting for å redusere risikoen for skade.

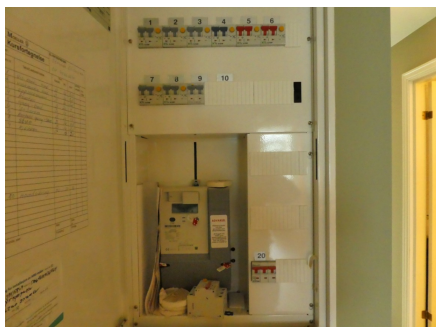
Sikringsskap

Tilstandsgraden er vurdert ut fra den forenklede og begrensede kontrollen som forskriften inneholder.

El-anlegget kan ha feil og mangler som en slik forenklet undersøkelse ikke vil avdekke. Vær derfor oppmerksom på denne risikoen, og søk videre veiledning eller få en fullstendig kontroll utført av registrert elektrovirksomhet.
