# Tilstandsrapport

Tomannsbolig

Svalevegen 8 B, 6014 ÅLESUND

Befaringsdato: 20.08.2025

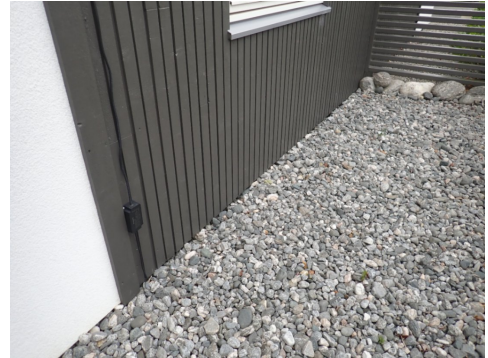
For liten avstand mellom borkledning og planert utenivå

- Lokal utbedring bør foretas for å øke avstanden mellom terreng og bordkledning.

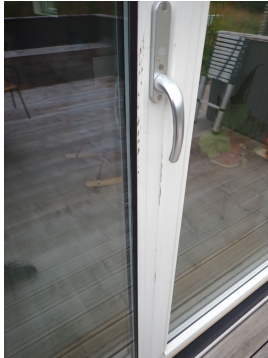
Noe vedlikeholdsbehov

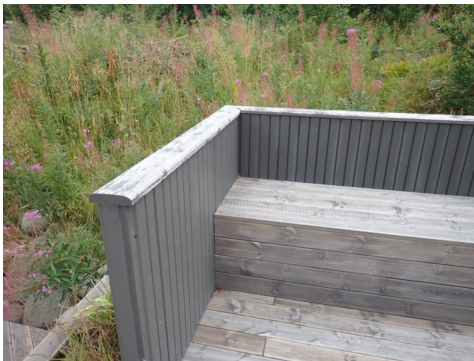
Vedlikeholdsbehov håndlist rekkverk

- Det må foretas tiltak for å lukke avviket.

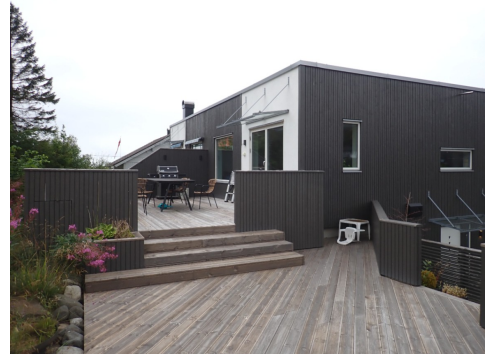
Mangler rekkverk

- Rekkverk må monteres for å lukke avviket.

Regnet enkle rekkverk

**Kostnadsestimat: 10 000 - 50 000**

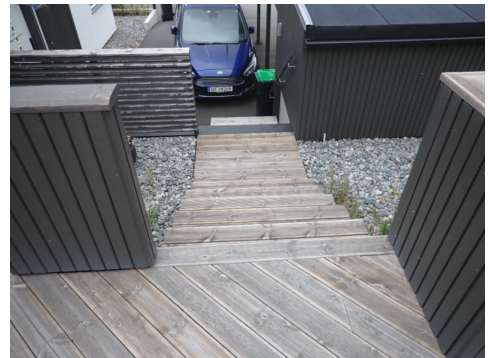
Mangler rekkverk

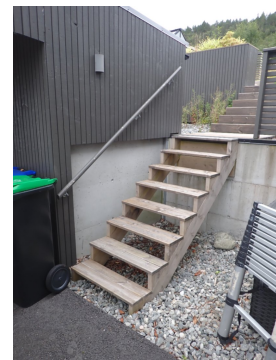
Mangler rekkverk

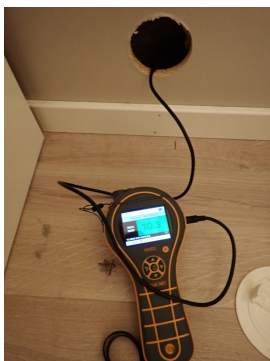
Underetasje med innvendige utforede trevegger mot mur i del av soverom mot sør, vaskerom og bad. Det er målt 10 % i utforingsvegg soverom sørøst som er tørt - dvs ingen avvik.

Målt 10 % som er tørt.

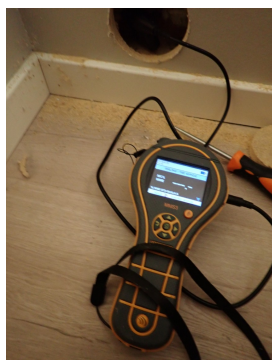
Hulltaking er foretatt uten å påvise unormale forhold. Hulltaking er foretatt i vegg ved siden av dør fra gang. Fuktkvotemåling (vekt%) i konstruksjonen ble målt og er under 8 %. Det gjøres oppmerksom på at hulltaking ikke var mulig mot våtsone som er murvegg ( grunnmur yttervegg ) og det andre mot bad. Dette er et område uten fuktbelastning, men hulltaking foretatt pga instruks/krav i forskrift om hulltaking i bad.

Ingen registrert fukt i vegg

Hulltaking bør gjøres i vegg fra naborom mot våtsone, da dette området er mest utsatt for fuktbelastning. Dette gir den mest representative målingen av fuktforholdene i våtrommets mest kritiske område. Når hulltaking bak våtsonen ikke er mulig, må vi vurdere andre steder å ta hull. Disse alternativene kan fortsatt gi verdifull informasjon, men har en noe høyere risiko for å overse fuktproblemer sammenlignet med undersøkelser bak våtsonen.
