3D illustrasjoner og Fargevalg Enebolig Skrivarskrenten 8

Uavhengig kontroll av våtrom og lufttetthet Skrivarskrenten 8 9540 Talvik

Eiendom	5601-12/182 Skrivarskrenten 8 9545 Alta
Uavhengig foretak og kontrollør	Tømrermester Tom Sandvik AS Thomaskroken 12 9513 Alta Kontrollert av Tom Sandvik
Oppdragsgiver og tiltakshaver	Faglig Ressurs As
Mandat/oppdragsbeskrivelse	Uavhengig kontroll av våtrom, kontroll av tetthet
Kontaktperson	Miriam Thomassen (Kontaktperson) tlf. 99626512/94143127 epost info@fagligressurs.no
Besiktigelsesdato	18.11.2024 og 29/4-2025

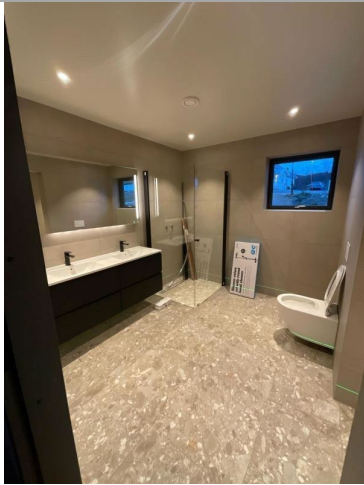
BILDE 1 1

Bad med vaskerom i 1 etasje med fliser på gulv og vegger, en sluk i dusjhjørne og en sluk inne på vaskerom.

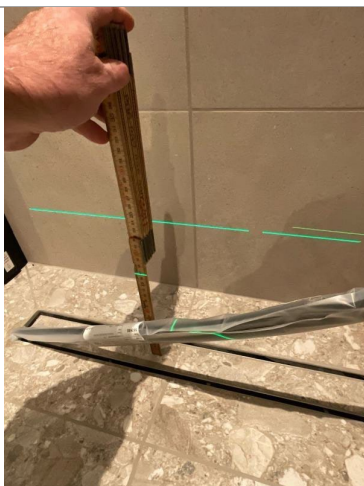
BILDE 1 3

Bad 1 etasje over 25 mm. fra gulv ved terskel til topp sluk som er ok

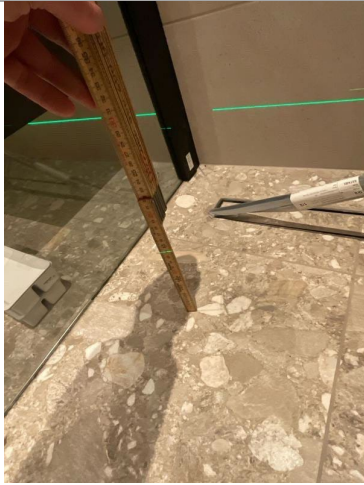
BILDE 1 4

Bad 1 etasje Lokalt fall rundt sluk er
vanntestet i dusjhjørnet og er ok

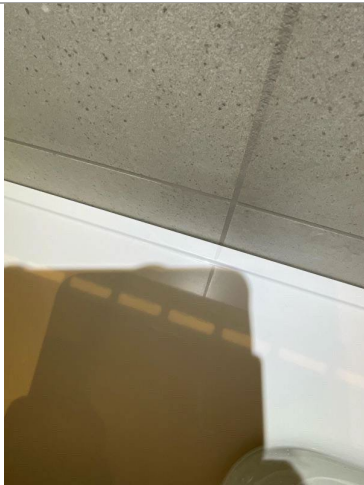
BILDE 1 5

Bad 1 etasje fuging ok

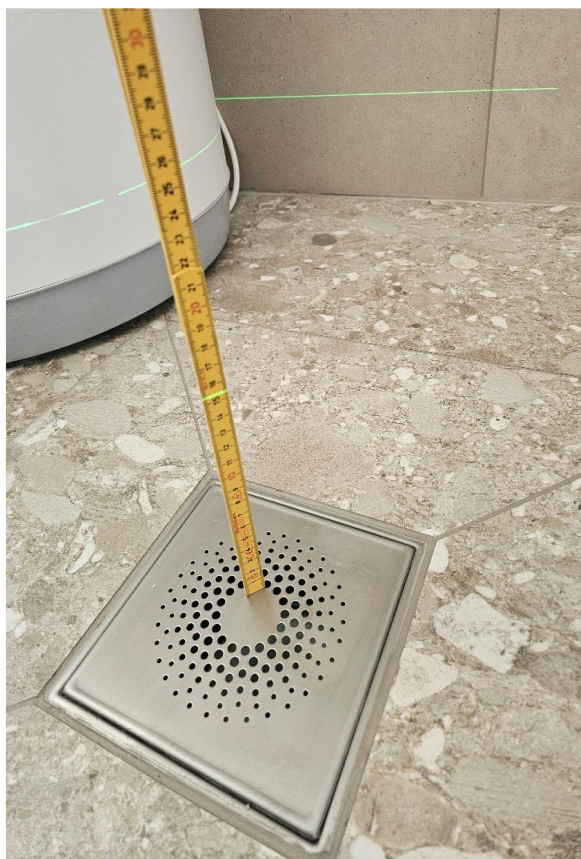
BILDE 1 6

Vaskerom 1 etasje har 20 mm. fall fra gulv ved terskel til topp slukrist + 5 mm terskel med fuging, totalt 26 mm som er ok

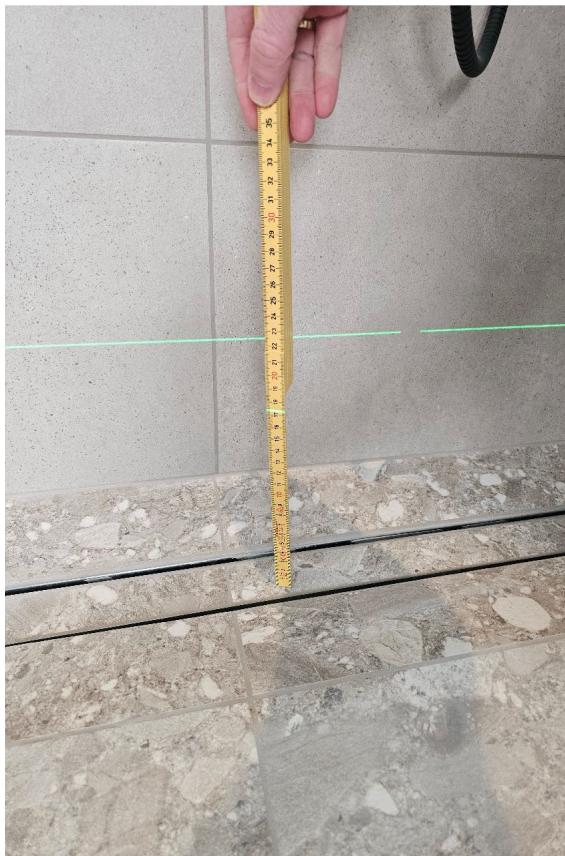
BILDE 17

Fall i dusjhjørne bad i 1 etasje
hoveddel 37 mm. fra gulv ved terskel
til topp sluk.

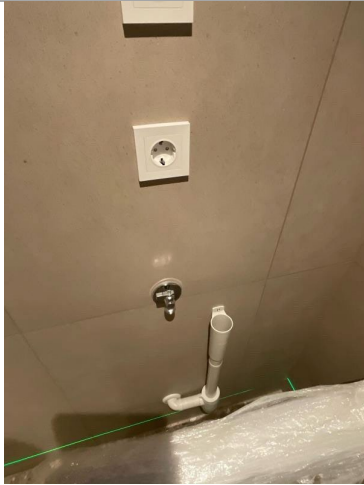
BILDE 1 9

Vaskerom 1 etasje Opplegg til vaskemaskin

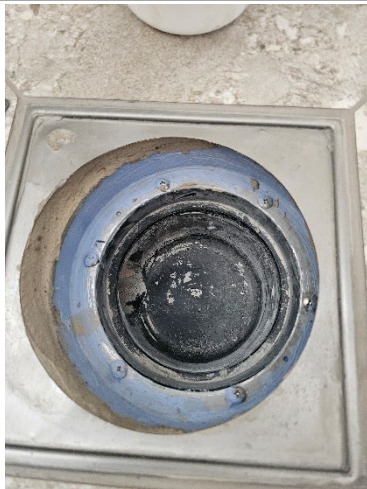
BILDE 1 13

Sluk i vaskerom 1 etasje, sjekklste til utførende bekrefter at det er membran/belegg er klemt ned i sluket med klemring.

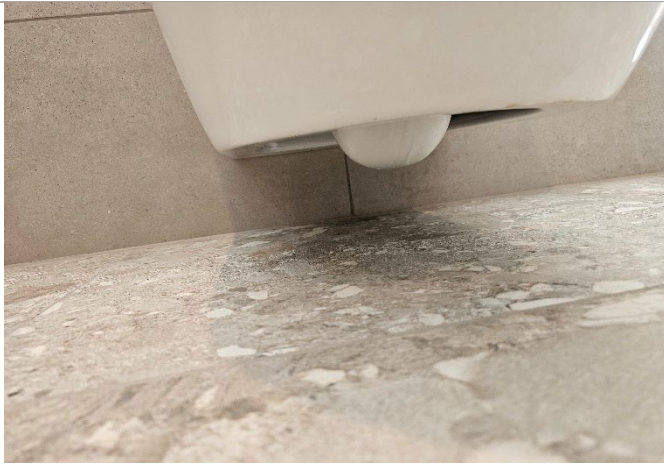
BILDE 1 14

Sjekkliste for bad hoveddel 1 etasje
bekrefter at det er brukt sealingbag
på toalettramme.

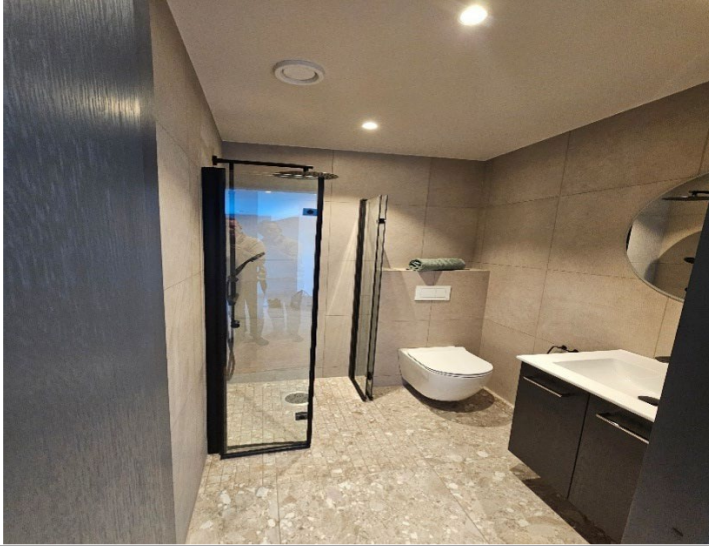
Bilde 1 16

Våtrom 2 i underetasje til hoveddel med fliser på gulv og vegger. Det er testet med dusj i dusjhjørnet, vann renner greit til sluken.

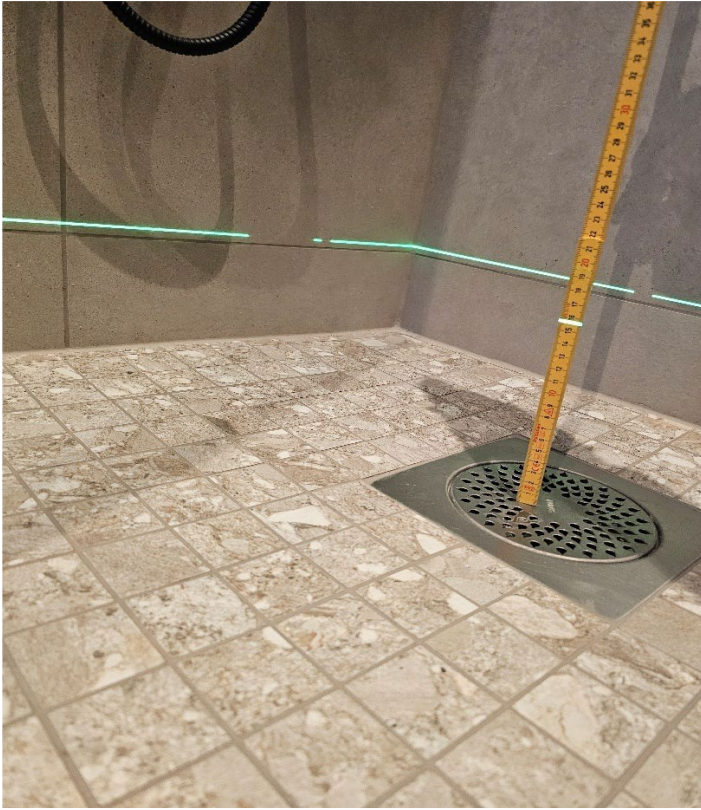
BILDE 1 17

Fall 22 mm. innenfor 1:50 ok bad
underetasje.

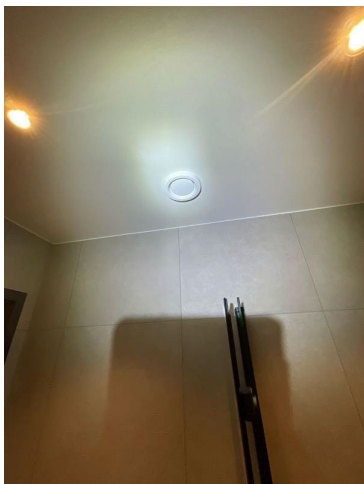
Avtrekkssystem bad 2 i underetasje.

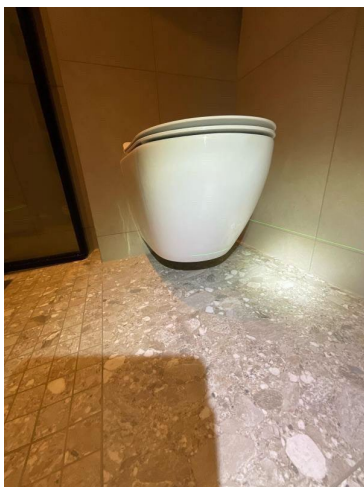
Vegghengt toalett

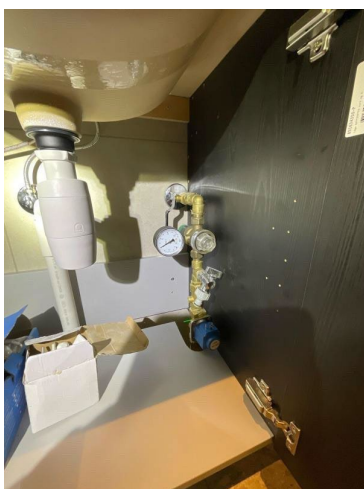
Vannintak og stoppekran i bad 2 i underetasje til hoveddel.

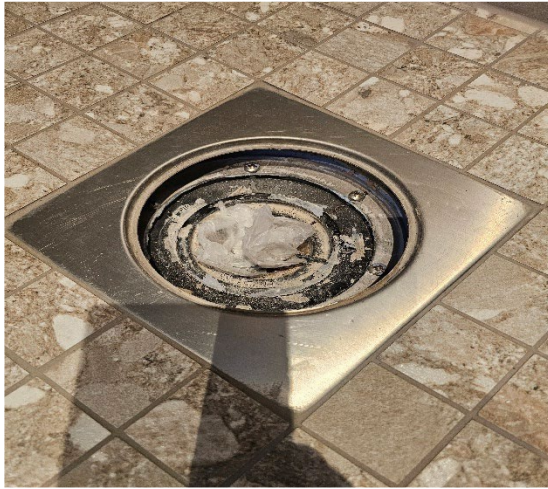
BILDE 1 18

Sluk i bad underetasje, sjekkliste til utførende bekrefter at det er membran/belegg er klemt ned i sluket med klemring.

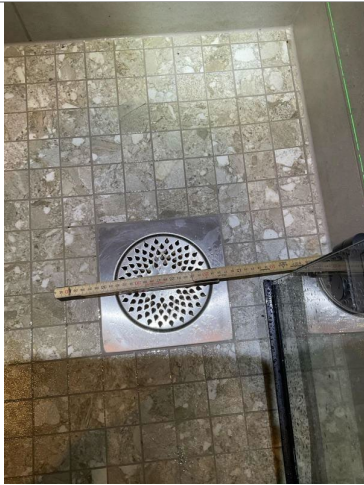
BILDE 1 20

17 cm. fra vegg til sluk, sluk bør her
bør være 30 cm. eller mer fra vegger,
sluk er ikke plassert slik det vises på
tegning.

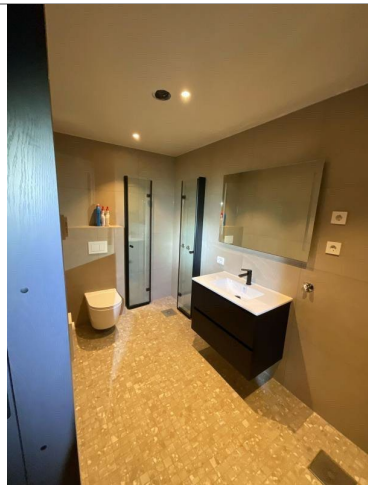
BILDE 1 22

Bad/vaskerom nr. 3 i leilighet med 2 sluker.

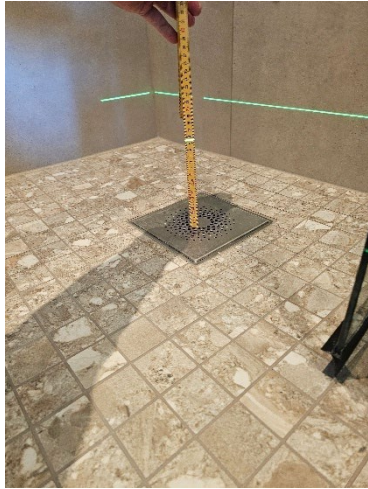
BILDE 1 23

Våtrom 3 leilighet sluk i dusjhjørnet har 22 mm. fall fra gulv ved terskel til topp slukrist, med fuget terskel 5 mm. høyde, det er i tillegg 1 hjelpesluk til på bad, fall til sluker er ok.

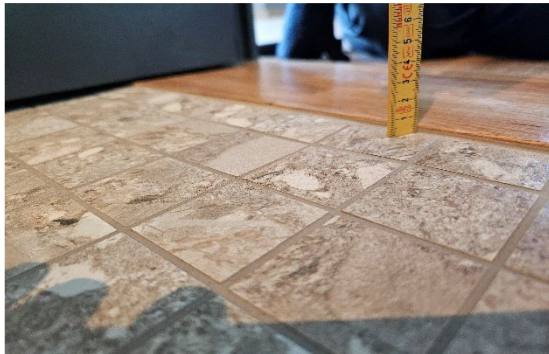
BILDE 1 24

Fuget mot terskel, høyde på terskel 5 mm.

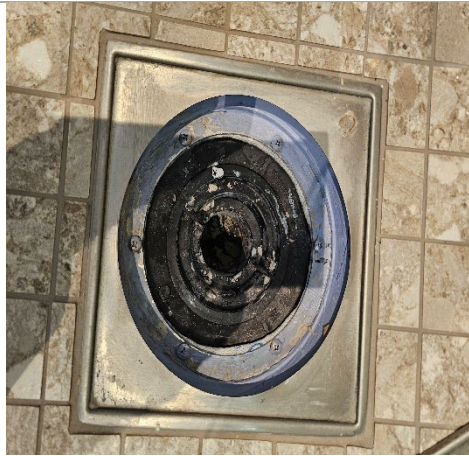
BILDE 1 25

Sluk 1 i dusjhjørne bad/vaskerom leilighet, sjekklste til utførende bekrefter at det er membran/belegg er klemt ned i sluket med klemring.

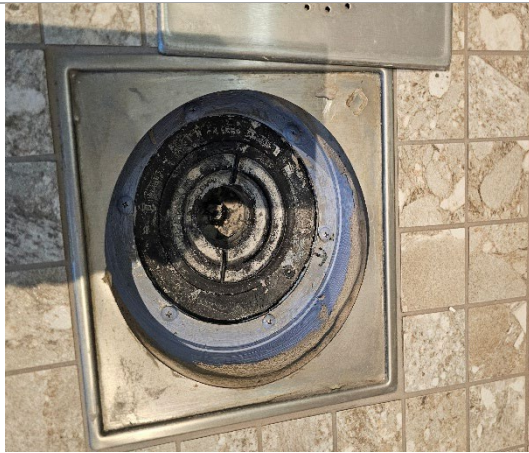
BILDE 1 26

Sluk 2 i bad/vaskerom leilighet, sjekklste til utførende bekrefter at det er membran er klemt ned i sluket med klemring.

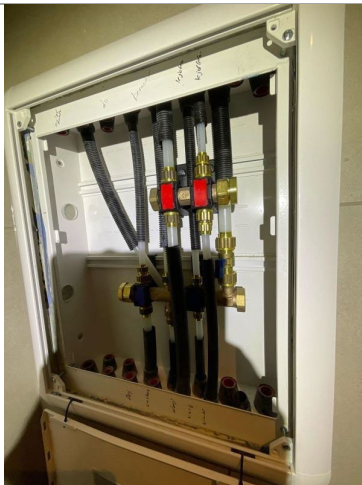
BILDE 1 27

Rør i rør skap våtrom 3 i leilighet

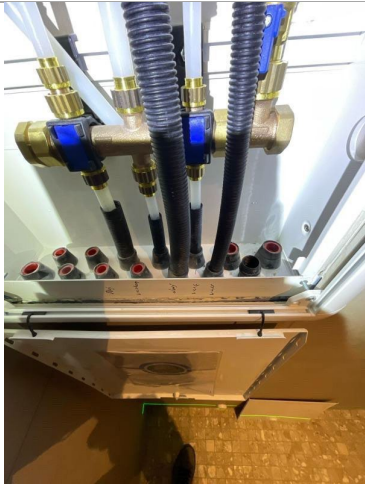
BILDE 1 28

Rør i rør skap i våtrom 3 i leilighet.

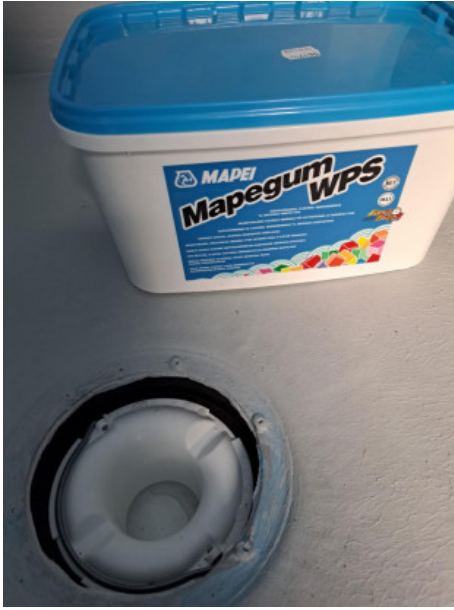
1 (Messenger_creation_0321F077-53A3-4672-8FFF-A096E404A46B.jpeg)

Sjekkliste: Produktdokumentasjon Membran
Listepunkt: Samsvar mellom sluk, mansjett og membran må være avklart før montering

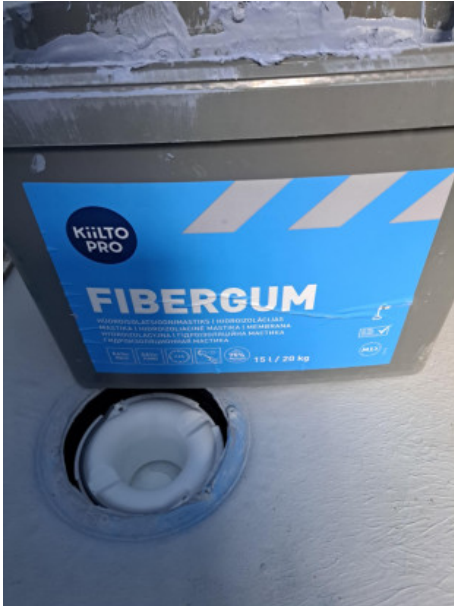
2 (Messenger_creation_502C75B6-4686-4797-9ECB-66F20979D98C.jpeg)

Sjekkliste: Produktdokumentasjon Membran
Listepunkt: Samsvar mellom sluk, mansjett og membran må være avklart før montering

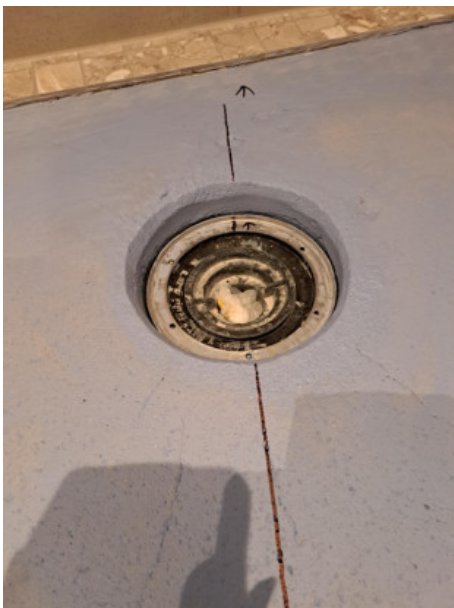
3 (Apartment floor 3, 16.03.2025.jpeg)

Sjekkliste: Produktdokumentasjon Membran
Listepunkt: Klemring til sluk korrekt montert
FOTODOKUMENTASJON

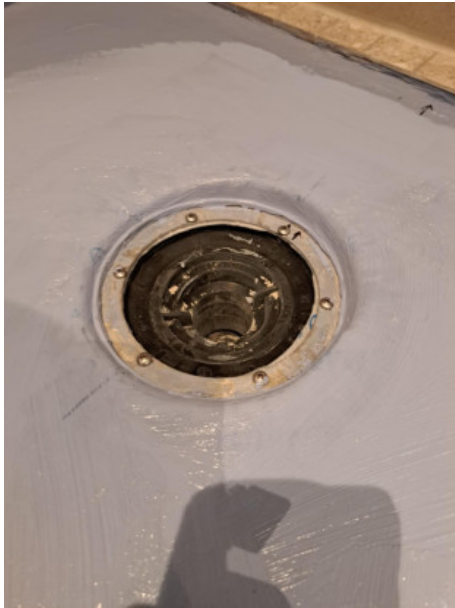
4 (Apartment floor 15, 16.03.2025.jpeg)

Sjekkliste: Produktdokumentasjon Membran
Listepunkt: Klemring til sluk korrekt montert
FOTODOKUMENTASJON

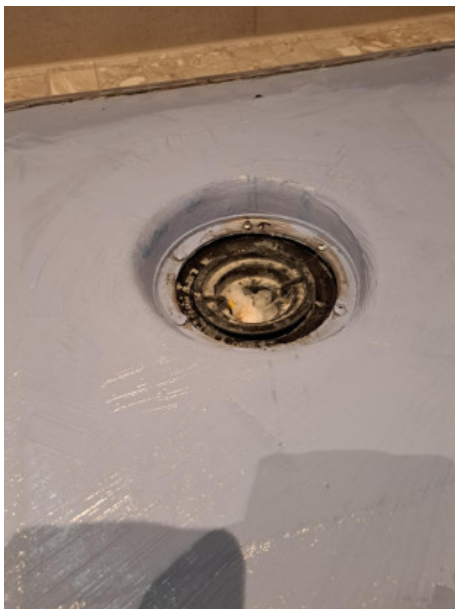
5 (Apartment floor 16, 16.03.2025.jpeg)

Sjekkliste: Produktdokumentasjon Membran
Listepunkt: Klemring til sluk korrekt montert
FOTODOKUMENTASJON

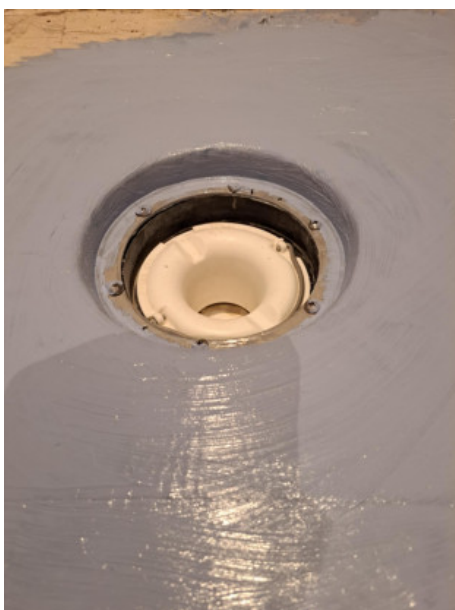
6 (Apartment floor 17, 16.03.2025.jpeg)

Sjekkliste: Produktdokumentasjon Membran
Listepunkt: Klemring til sluk korrekt montert
FOTODOKUMENTASJON

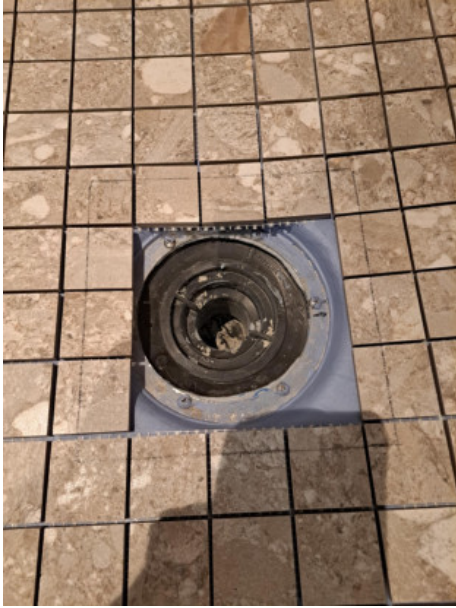
7 (I etage wet room main house 5, 16.03.2025.jpeg)

Sjekkliste: Produktdokumentasjon Membran
Listepunkt: Klemring til sluk korrekt montert
FOTODOKUMENTASJON

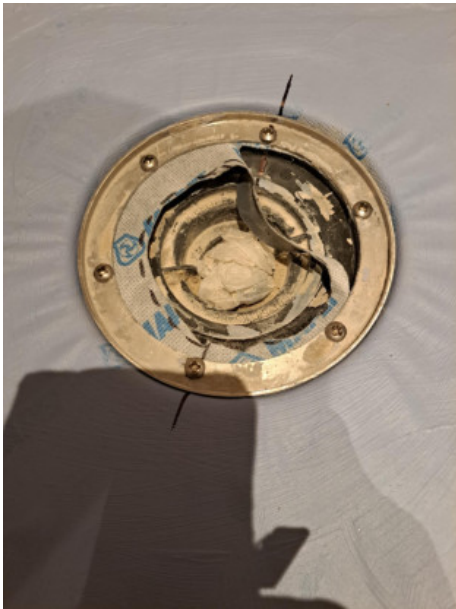
8 (I etage wet room main house 8, 16.03.2025.jpeg)

Sjekkliste: Produktdokumentasjon Membran
Listepunkt: Klemring til sluk korrekt montert
FOTODOKUMENTASJON

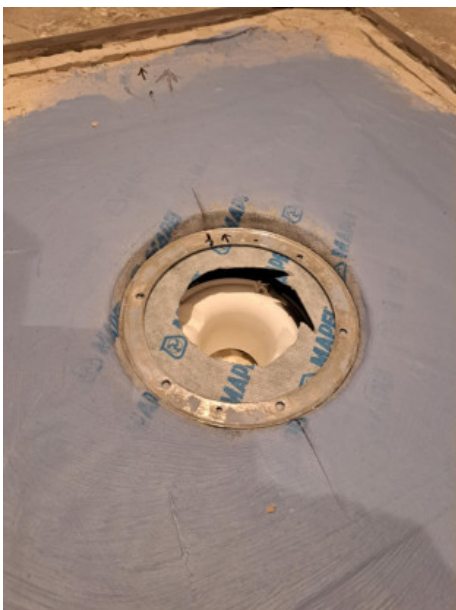
9 (II etage Vaskerom 5,16.03.2025.jpeg)

Sjekkliste: Produktdokumentasjon Membran
Listepunkt: Klemring til sluk korrekt montert
FOTODOKUMENTASJON

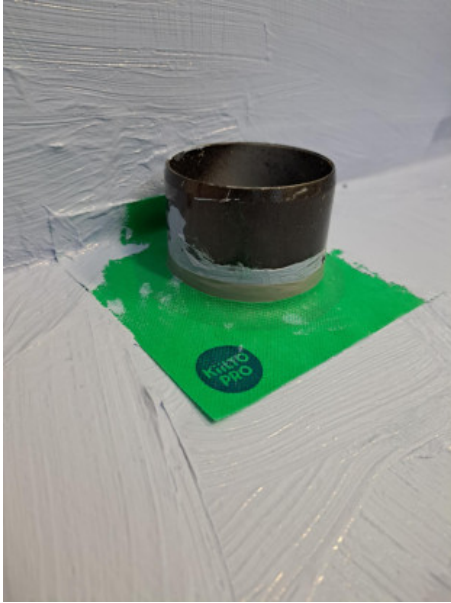
1 (Messenger_creation_56E4B882-47B4-4F5B-836D-A8D8DA037154.jpeg)

Listepunkt: Slukmansjett eller fiberduk benyttet i overgang til sluk. ihht dokumentasjon. Mansjetter rundt rørgjennomføringer

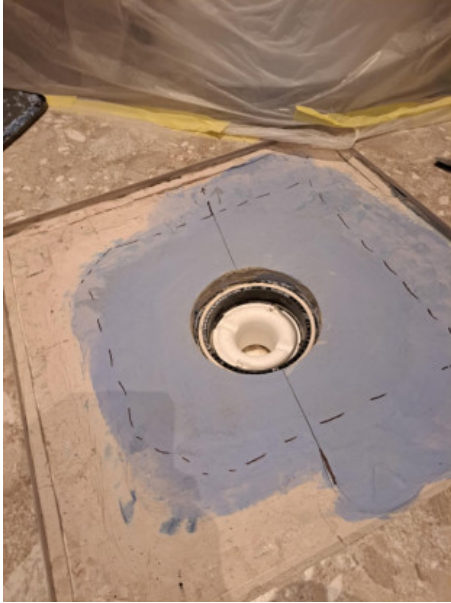
**1** (II etage Vaskerom ,16.03.2025.jpeg)**Kommentar:****Sjekkliste:** Bad og vaskerom hovedetasje**Listepunkt:** Slukmansjett eller fiberduk benyttet i overgang til sluk. ihht dokumentasjon. Mansjetter rundt rørgjennomføringer**Lastet opp av:** *Ulf Inge Arnesen, 02.05.2025 12:34*

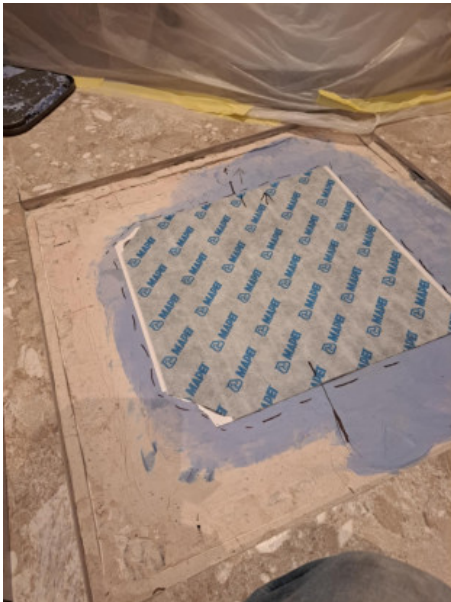
**2** (II etage Vaskerom 1,16.03.2025.jpeg)**Kommentar:****Sjekkliste:** Bad og vaskerom hovedetasje**Listepunkt:** Slukmansjett eller fiberduk benyttet i overgang til sluk. ihht dokumentasjon. Mansjetter rundt rørgjennomføringer**Lastet opp av:** *Ulf Inge Arnesen, 02.05.2025 12:34*

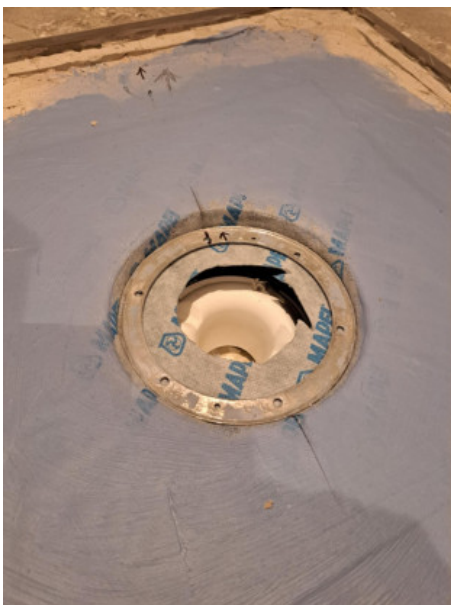
**3** (II etage Vaskerom 5,16.03.2025.jpeg)**Kommentar:****Sjekkliste:** Bad og vaskerom hovedetasje**Listepunkt:** Slukmansjett eller fiberduk benyttet i overgang til sluk. ihht dokumentasjon. Mansjetter rundt rørgjennomføringer**Lastet opp av:** *Ulf Inge Arnesen, 02.05.2025 12:34*

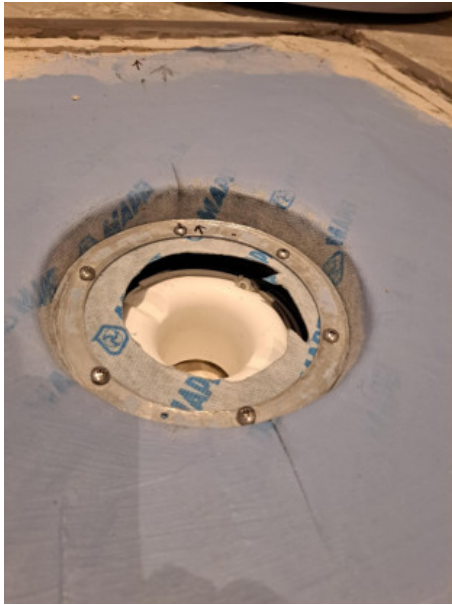
**4** (II etage Vaskerom 8,16.03.2025.jpeg)**Kommentar:****Sjekkliste:** Bad og vaskerom hovedetasje**Listepunkt:** Slukmansjett eller fiberduk benyttet i overgang til sluk. ihht dokumentasjon. Mansjetter rundt rørgjennomføringer**Lastet opp av:** Ulf Inge Arnesen, 02.05.2025 12:34

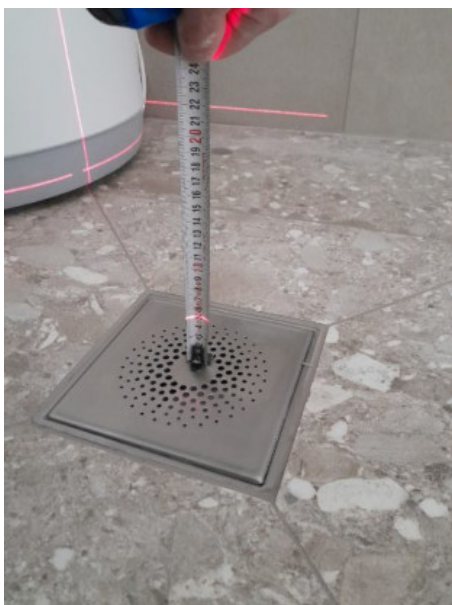
**6** (-7634712974910704580.jpg)**Kommentar:****Sjekkliste:** Bad og vaskerom hovedetasje**Listepunkt:** Sluk rengjort

Alle monterte enheter fungerer som forutsatt
