# Wergelandsvegen 5B

# Wergelandsvegen 5B 7500 STJØRDAL

## Tilstandsrapport Eierskifte

Boligtype: Leilighet i boligblokk  
Byggeår: 2000  
BRA: 80 m<sup>2</sup>  
BRA-i: 74 m<sup>2</sup>  
Rapportdato: 21.10.2025 (Gyldig til 21.10.2026)

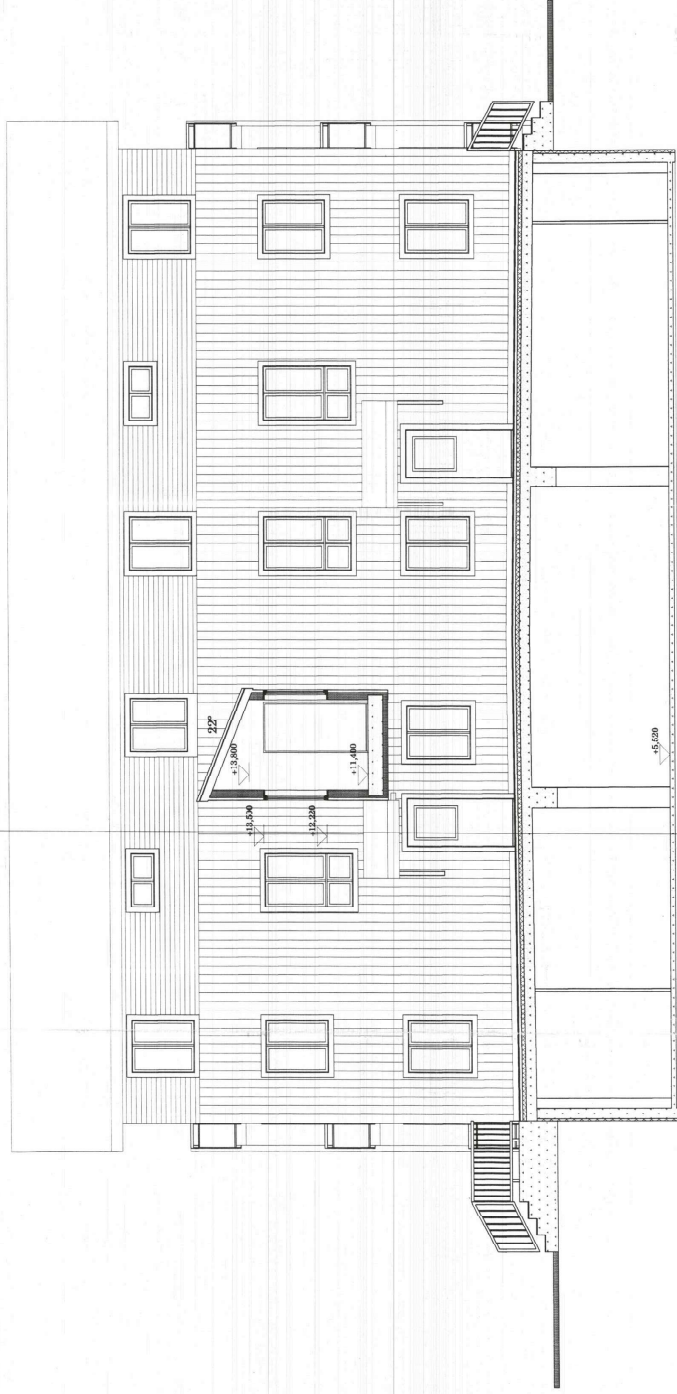
Snitt C-C / Gårdsfasade mot Nord

Vindus- og døråpninger er målt med nominale mål. Inngrangsmål skal være 10-20 mm større enn angitt.
