# Egenerklæring

Nesetveien 108, 1407 VINTERBRO

# Tilstandsrapport

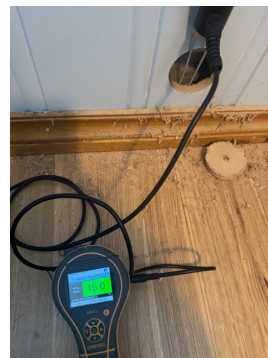
Det er gjennom hulltaking påvist at trekonstruksjonen har et fuktinnhold på 15,0 vektprosent. Normalt skal treverk ha under 15 %. Når fuktigheten overstiger 17 %, øker risikoen for råte og muggsopp betydelig, og ved over 20 % har muggsopp trolig allerede begynt å vokse. Det er foreløpig ikke synlige skader i konstruksjonen.

Det er gjennom hulltaking påvist at trekonstruksjonen har et fuktinnhold på 15,0 vektprosent

Ingen strakstiltak ses på som nødvendig, men konstruksjonen bør holdes under oppsyn.

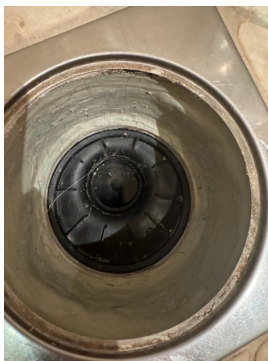
Sluk er inspisert

- Overvåk tilstanden jevnlig. For å få tilstandsgrad 0 eller 1 må tettesjiktet skiftes ut, men tidspunktet for når dette er nødvendig er vanskelig å si noe om.

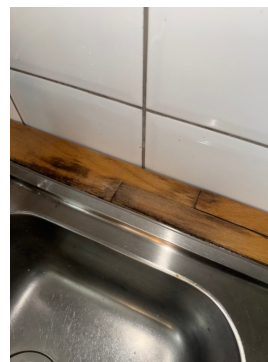
Det er påvist noe bruksslitasje og fuktmerker på benkeplate.

Behov for oppgradering er en skjønnsmessig vurdering og må vurderes deretter.
