Egenerklæring

Nessetveien 108, 1407 VINTERBRO

Befaringsdato: 05.09.2025

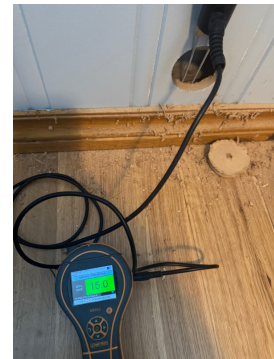
Det er gjennom hulltaking påvist at trekonstruksjonen har et fuktinnhold på 15,0 vektprosent. Normalt skal treverk ha under 15 %. Når fuktigheten overstiger 17 %, øker risikoen for råte og muggsopp betydelig, og ved over 20 % har muggsopp trolig allerede begynt å vokse. Det er foreløpig ikke synlige skader i konstruksjonen.

Det er gjennom hulltaking påvist at trekonstruksjonen har et fuktinnhold på 15,0 vektprosent

Ingen strakstiltak ses på som nødvendig, men konstruksjonen bør holdes under oppsyn.

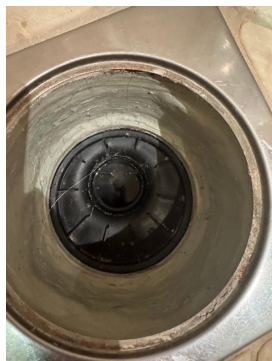
KJELLER > BAD

Sluk er inspisert

- Overvåk tilstanden jevnlig. For å få tilstandsgrad 0 eller 1 må tettesjiktet skiftes ut, men tidspunktet for når dette er nødvendig er vanskelig å si noe om.

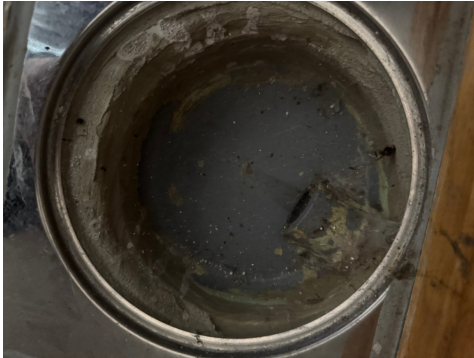
1. ETASJE > VASKEROM

Sluk er inspisert

Hulltaking fra tilstøtende rom er ikke foretatt da våtrommet ikke har våtsone i form av dusj eller andre vanninstallasjoner som gir direkte vannsprut på overflater. Målinger med protimeter (fuktmåler) på overflater indikerer ingen unormale forhold. Målinger gir kun en indikasjon og må ikke oppfattes som en garanti for våtrommet.

- Overvåk tilstanden jevnlig. For å få tilstandsgrad 0 eller 1 må tettesjiktet skiftes ut, men tidspunktet for når dette er nødvendig er vanskelig å si noe om.

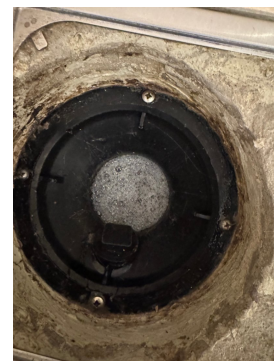
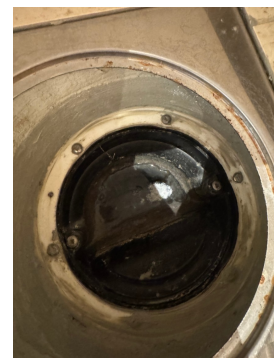
2. ETASJE > BAD

2 sluk er inspisert

- Overvåk tilstanden jevnlig. For å få tilstandsgrad 0 eller 1 må tettesjiktet skiftes ut, men tidspunktet for når dette er nødvendig er vanskelig å si noe om.

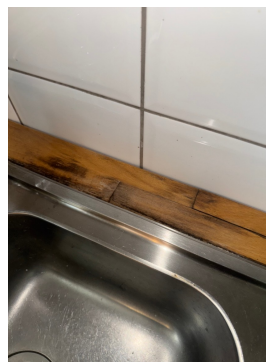
KJELLER > KJØKKEN

Det er påvist noe bruksslitasje og fuktmerker på benkeplate.

Behov for oppgradering er en skjønnsmessig vurdering og må vurderes deretter.
