# Tilstandsrapport

Enebolig

Bieskkängeaidnu 37, 9731 KARASJOK

Befaringsdato: 05.08.2025

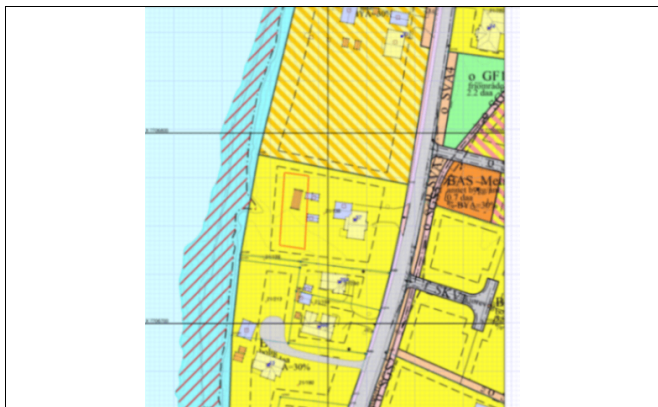
Situasjonsplan med forslag til  
fradelingsområde/utviklingsområde
