# Tilstandsrapport

Risikovurdering for Anticimex boligselgerforsikring

Kildeveien 43  
1852 MYSEN  
Gnr./Bnr.: 263/71  
Indre Østfold kommune

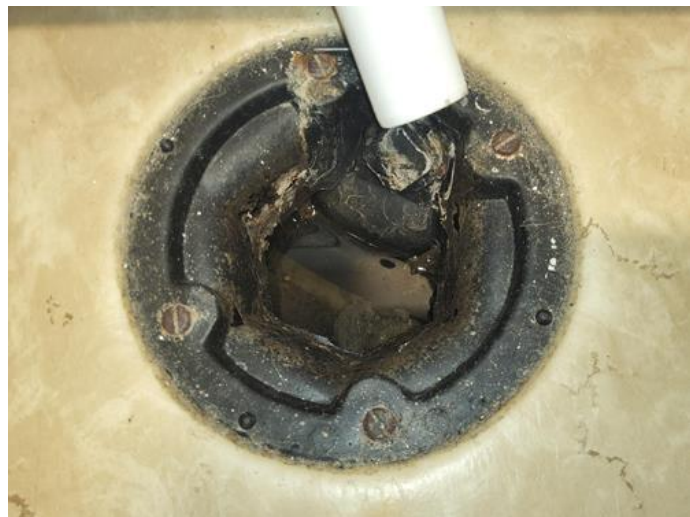
Membran, tettesjikt og overgang til sluk. - [Sluk på vaskerom ]

| | | Membran, tettesjikt og overgang til sluk. | Tettesjiktet har en alder som tilsier at restlevetiden er usikker. Rommets lekkasjesikkerhet kan derfor ikke verifiseres, eventuelt bør nytt tettesjikt etableres. |
| | | Avløpsrør (ink. sluk) | Selv om det er gjort oppgraderinger på våtrommet, er sluket ikke skiftet. Erfaringsmessig medfører dette økt fare for lekkasje rundt sluket. |

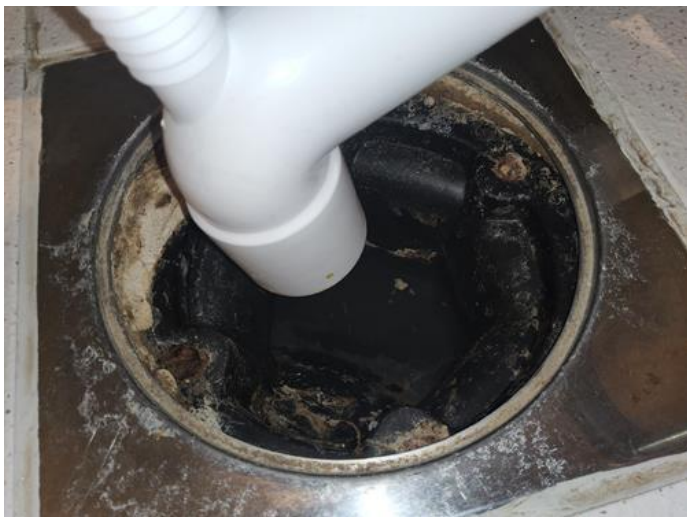
Membran, tettesjikt og overgang til sluk. - [Sluk på badetrom ]

| | Membran, tettesjikt og overgang til sluk. | | Tettesjiktet har en alder som tilsier at restlevetiden er usikker. Rommets lekkasjesikkerhet kan derfor ikke verifiseres, eventuelt bør nytt tettesjikt etableres.<br><br>Utførelsen med hensyn til bruk av slukmansjett og tettesjikt er uoversiktlig, og det kan derfor ikke verifiseres at løsningen er fullgod og sikker mot lekkasjer. Fornying av slukmansjett og tettesjikt bør påregnes. |
| | Avløpsrør (ink. sluk) | | Selv om det er gjort oppgraderinger på våtrommet, er sluket ikke skiftet. Erfaringsmessig medfører dette økt fare for lekkasje rundt sluket. |
