# Klemmets veg 182

# EGENERKLÆRINGSSKJEMA

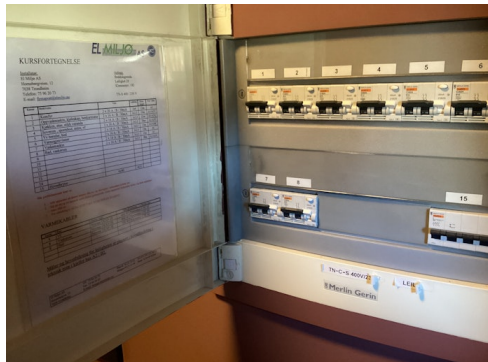
Bilde av sikringskap

Mangelfull dokumentasjon på anlegget.

Det anbefales at el-anlegget på generelt grunnlag undersøkes av godkjent elektriker/ el-takstmann. En hver eier eller bruker har til en hver tid ansvarlig for det elektriske anlegget
