Tilstandsrapport

📍 Øyravegen 107, 4335 DIRDAL

gnr. 55, bnr. 50, fnr. 9

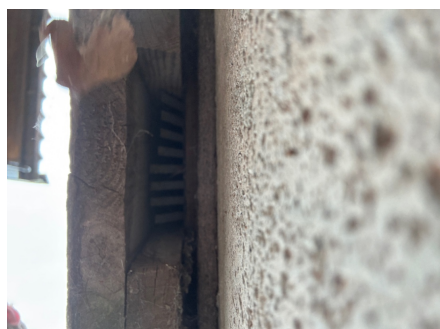
TG1 Veggkonstruksjon

Yttervegger er oppført i trekonstruksjon (bindingsverk) på ringmur av betong. Fasaden er kledd med tømmermannskledning og dobbelfalset trekledning. Gavlvegg mot balkong fikk oppgradert fasaden i 2022. Fasaden ble malt 2023-2025. Den øvrige kledningen fra byggeåret 1996 fremstår med normal slitasje og i generelt god stand. (TG1-TG2)
