# Sagabrinken 63

# Tilstandsrapport

levert av Anticimex AS

# Sammendrag av boligens tilstandsgrad

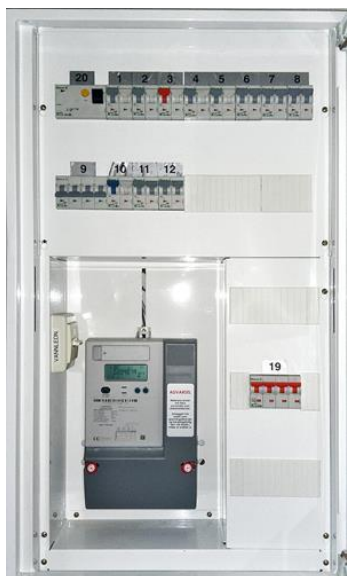
Forenklet vurdering av det elektriske anlegget -  
[Sikringsskap]

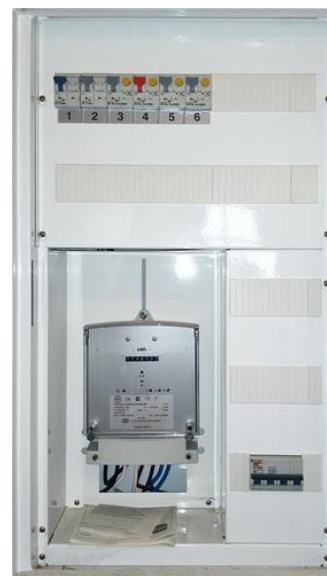
Forenklet vurdering av det elektriske anlegget -  
[Sikringsskap leilighet]

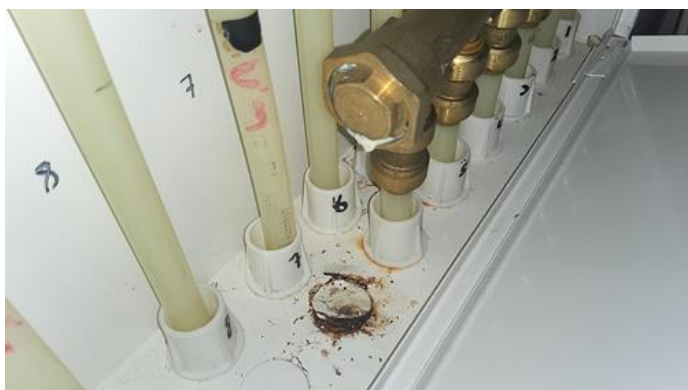
| | Vannrør (Sjekkpunkter utover det som er inkludert i andre rom) | Fordelerskap: Drypplekkasje fra endeplugg til rør-i-rør systemets fordeler som og har forårsaket rustskader i fordelerskap. Tiltak anbefales innen kort tid. |

Vannrør (Sjekkpunkter utover det som er inkludert i andre  
rom) - [Drypplekkasje og rust i fordelerskap]

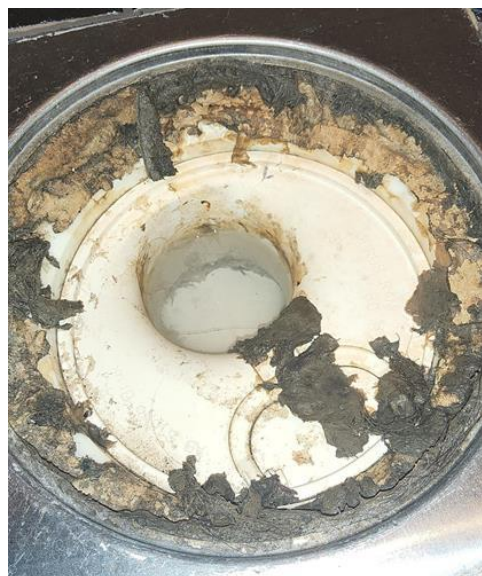
Sluket er uoversiktlig, noe som medfører at det ikke kan verifiseres at utførelsen er korrekt, eller at lekkasjesikkerheten er ivarettatt.

Helhetsvurdering - [Sluk bad]
