Fjellheimveien 52

Koselig fritidsbolig i naturskjønne omgivelser

FJELLHEIMVEIEN 52 - 5058/14/0/14/0/0

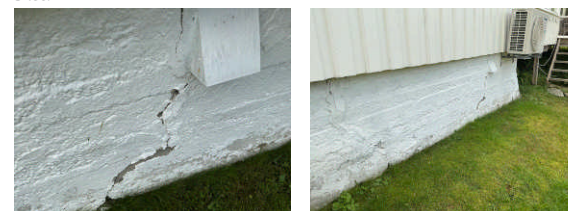
Bilde:

Det er registrert horisontalriss i mur, noe som kan være ett symptom på jordtrykk. Det observeres sprekker i mur.

Grunnmur er av mur/betong. Det er sprekker i mur og utsig av mur. Bygningsdelene har oppnådd en alder der det er påregnelig med hyppigere intervall for vedlikehold. Grunnmuren bør holdes jevnlig under oppsyn for utvikling av sprekker.

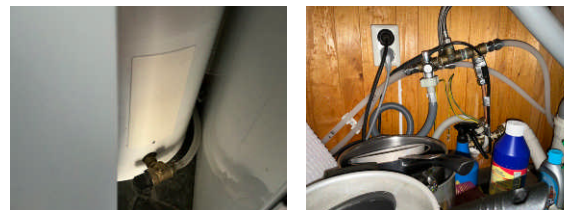
Bilde

Ingen skader eller lekkasjer avdekket på synlige rørføringer.

Plastrør mangler varerør, slik at eventuelle lekkasjer vil skade konstruksjonen.

Det anbefales etablering av lekkasjevakt ved bereder.
