# Tilstandsrapport

Boligbygg med flere boenheter

Kjempenhøy 15, 8400 SORTLAND

Befaringsdato: 26.09.2025

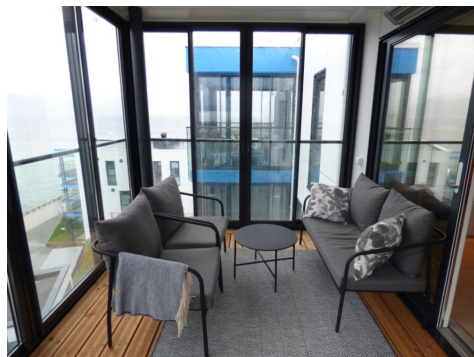
Innglasset veranda mot øst, adkomst fra stua.  
Flere vindusfelt kan skyves til side. Utenfor innglassingen er det rekkverk i metall/sikkerhetsglass.  
Stråleovn på vegg.

Ifølge hjemmelshaver har det tidligere vært problemer med utettheter.  
Det er montert nye pakninger og låser er justert. Det er ikke utført tetthetskontroll etter utbedringer.

Innglasset veranda mot øst

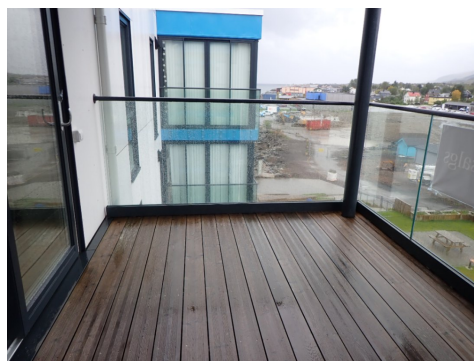
Veranda mot vest, adkomst fra ene soverommet.  
Rekkverk i metall og sikkerhetsglass.

Veranda mot vest

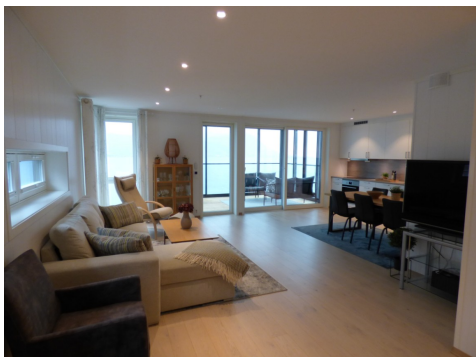
Et par riper i gulv i gang. Hakk i gulv i det minste soverommet. Et par fordypninger (hakk som ikke har tatt hull i overflaten) i stua.  
Mindre misfarging i parkett på ene soverommet, ved vindu. Kan skyldes fukt ifm lufting.

Nevnte avvik er for lite til å gi en generell TG2 for overflater.

Fra stua

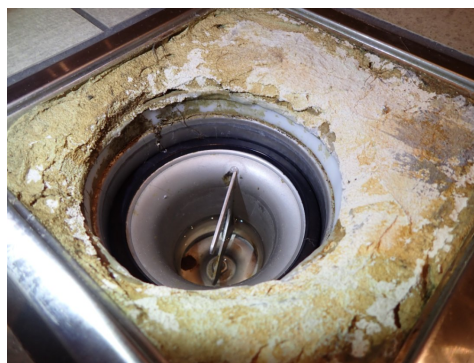
Det er sluk i plast med metalleder. Smøremembran med dokumentert utførelse.

Det er utført uavhengig kontroll under oppførelsen.

Sluk på bad/vaskerom

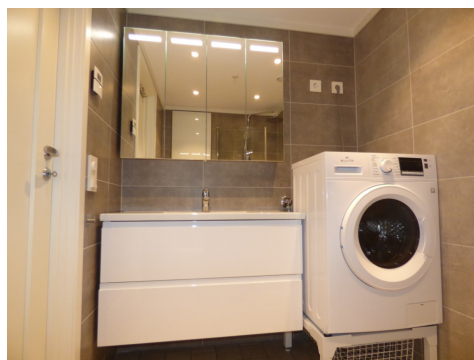
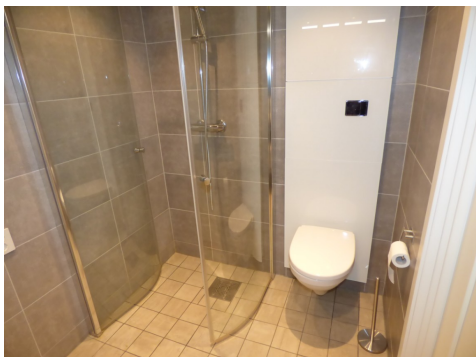
Innredning med slette fronter. Ca 1 m benk med integrert vask, skuffer under. 1 m Vikingbad skap (10 cm dypt) med speil og integrert lys over benk.

Dusjhjørne med glassdører, opplegg for vaskemaskin. Vegghengt toalett med innbygd cisterne.

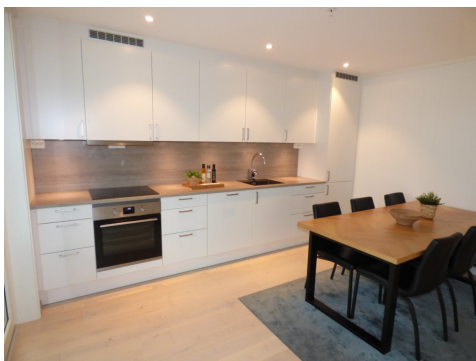
### ! TG 1 Overflater og innredning

Innredning med slette fronter. Benk i spon med høytrykkslaminat. Ca 3,34 m benk inkl ca 59 cm induksjon koketopp og ca 50 cm kum. Integrert oppvaskmaskin og stekeovn under benk. Integrert kjøle-/fryseskap. Ca 3,3 m overskap inkl skap med krydderhylle for avtrekksvifte. Vannstoppsystem. Spotter under overskap.
