## EIERSKIFTERAPPORT™

**SELVEIER REKKEHUS**

Breverudtunet 3, 9513 Alta

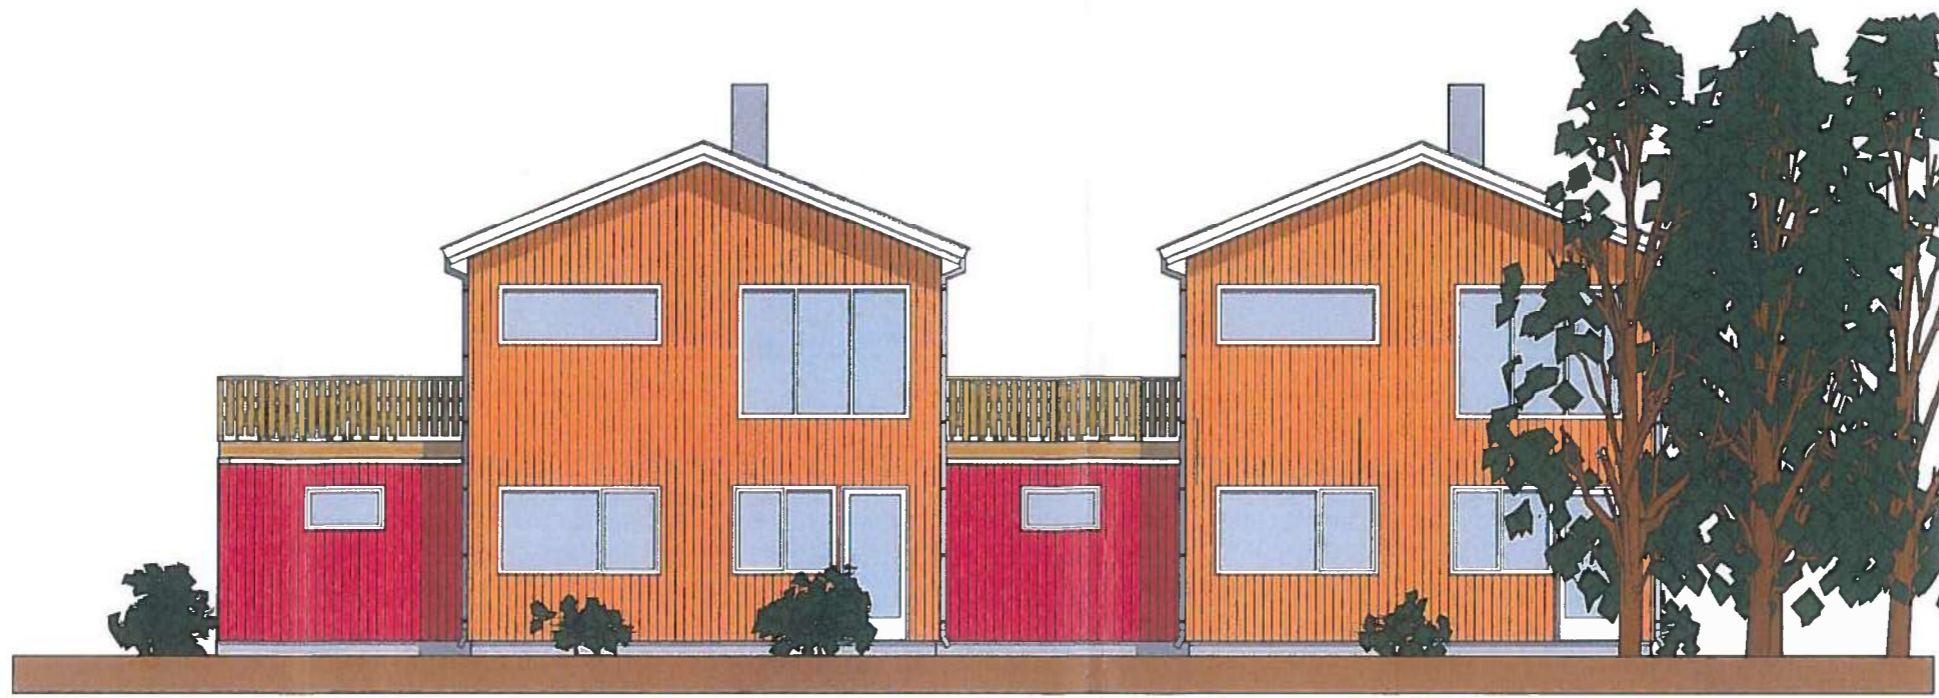
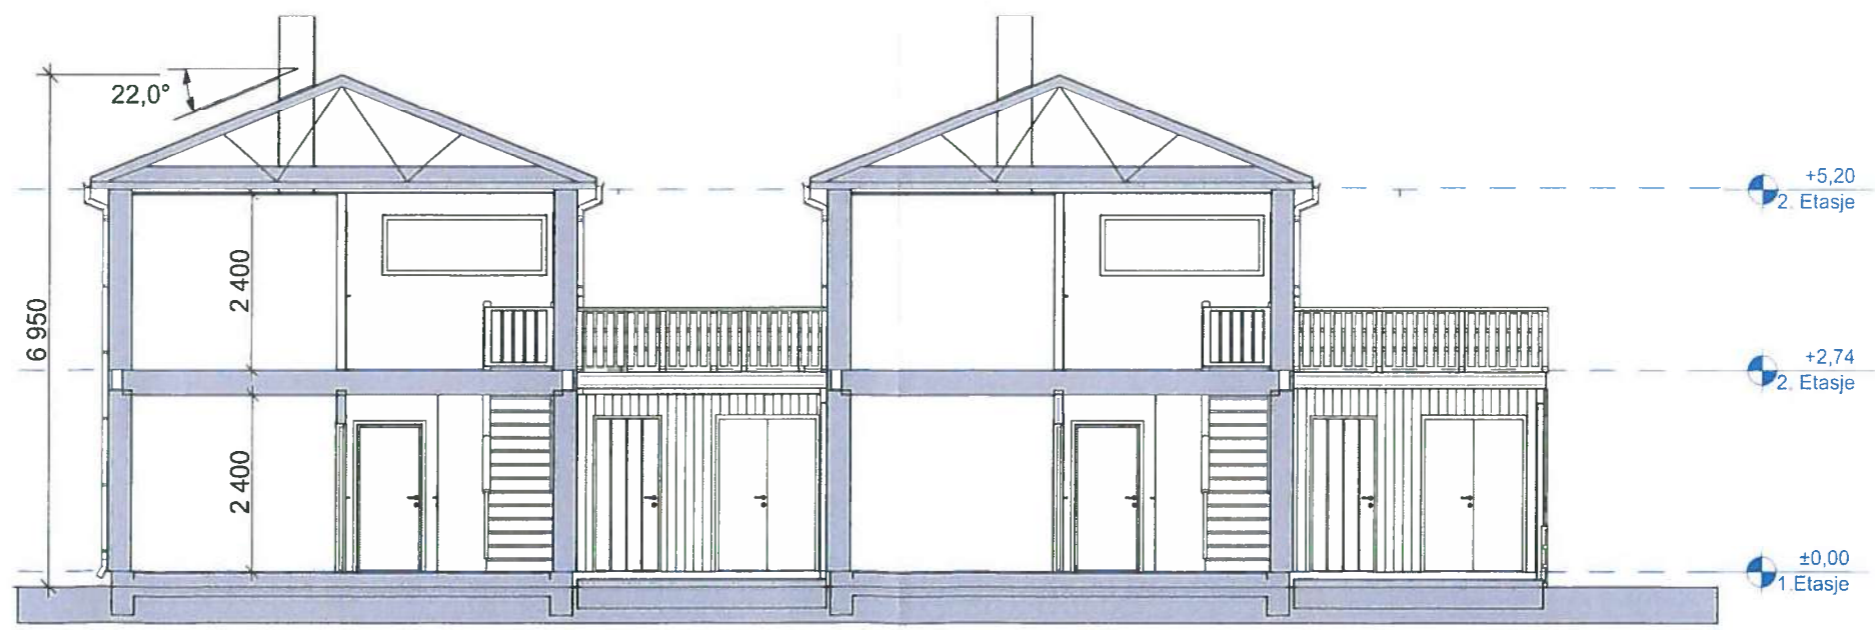
<b>Bjørn Bygg</b>	Prosjekt: <i>Boliger i 2-etasjer</i>	Rev. B:
	Byggeplass: <i>Breverud Hageby, Alta</i>	Rev. A:
Tiltakshaver: <i>Bjørn Bygg AS</i>	Dato: <i>24.02-14 ath</i>	Målestokk: <i>1:100</i>
Hustype: <i>A 2</i>	Tegn.nr: <b>203</b>
