Tilstandsrapport

Rekkehus

Lillegaard 49, 1618 FREDRIKSTAD

Befaringsdato: 30.12.2025

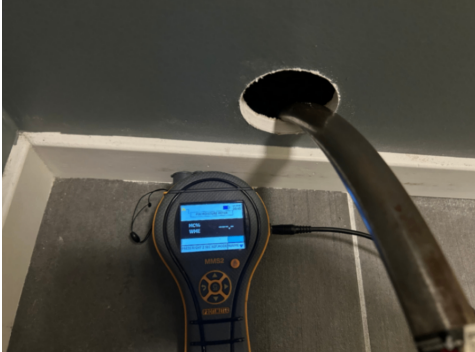
2. ETASJE > BAD

TG 3 Generell

Det er målt etter fukt med Protimeter fuktindikator med hammerelektrode.

Protimeter fuktindikator kan ikke måle fuktprosent under 6,8%. Målinger her er under dette og fuktmåling har gode lave verdier.
