# Tilstandsrapport

Boligbygg med flere boenheter

Kløverengveien 5, 8011 BODØ

# gnr. 38, bnr. 623, snr. 4

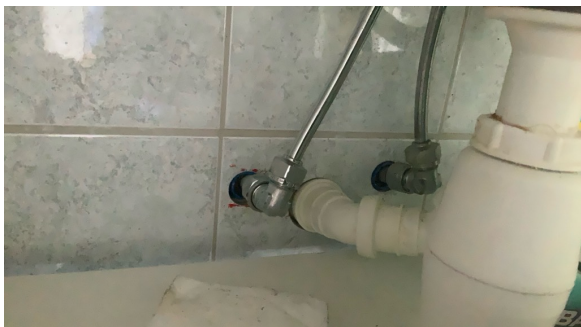
## Vurdering av avvik:

- Det er avvik:

- Tiltak:

Gjennomføring bør tettes midlertidig med fugemasse eller lignende tetting, ved en fremtidig fornying av badet må det påses korrekt rørgjennomføring. e

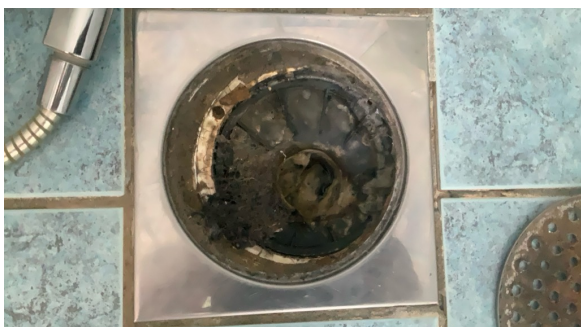
## LOFT > BAD

## Vurdering av avvik:

- Til tross for avviket i fall/høydeforskjell til sluk, vil gulvet fortsatt kunne lede vann mot sluket, men med redusert effektivitet. Dette kan potensielt øke risikoen for vannansamling i enkelte områder av badet.

## Konsekvens/tiltak

- Overvåk tilstanden jevnlig. For å få tilstandsgrad 0 eller 1 må slukløsningen skiftes ut og sannsynligvis må også membransjiktet skiftes/utbedres. Det er imidlertid vanskelig å si noe om tidspunktet for når dette er nødvendig.
- Det er viktig å merke seg at levetiden til en membran varierer basert på kvalitet, installasjon og bruk. Eldre membraner kan bli sprø og sprekke opp, noe som fører til at de mister sin vanntettende funksjon. Dette kan resultere i vannlekkasjer gjennom vegger og gulv og fuktskader.

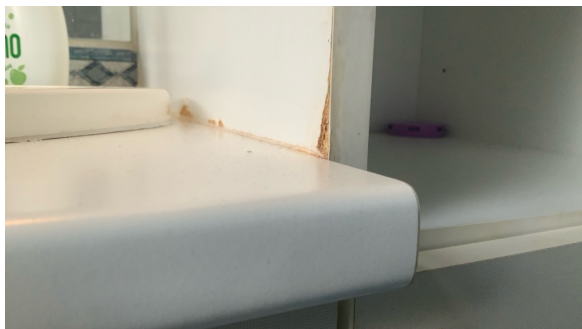
## LOFT > BAD

#### Vurdering av avvik:

- Det er avvik:

Svelling vil hovedsakelig være kosmetisk effekt, det vil bli verre over tid. For å utbedre mangelen må innredning skiftes.

Etablere spyleknapp på toalett, det kan være andre skader med behov for utbedring som ikke er kjent.
