Tilstandsrapport

Leilighet

Selma Nygrens vei 18 C, 1678 KRÅKERØY

gnr. 424, bnr. 1, snr. 18, fnr. 314

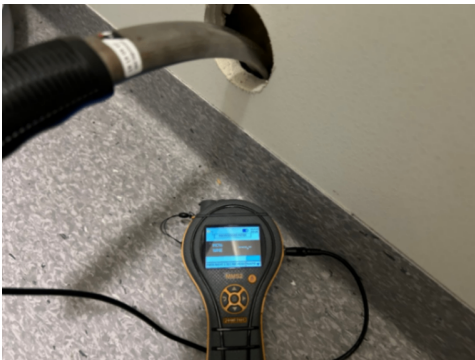
! TG 0 Fukt i tilliggende konstruksjoner

Det er målt etter fukt med Protimeter fuktindikator med hammerelektrode.

Protimeter fuktindikator kan ikke måle fuktprosent under 6,8%. Målinger her er under dette og fuktmåling har gode lave verdier.

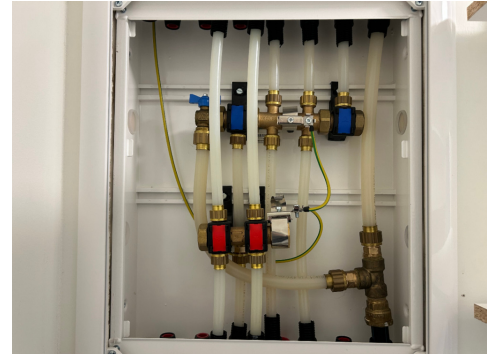
Vannledninger

Boligen har rør i rør system. Besiktiget i rørskap på bad.

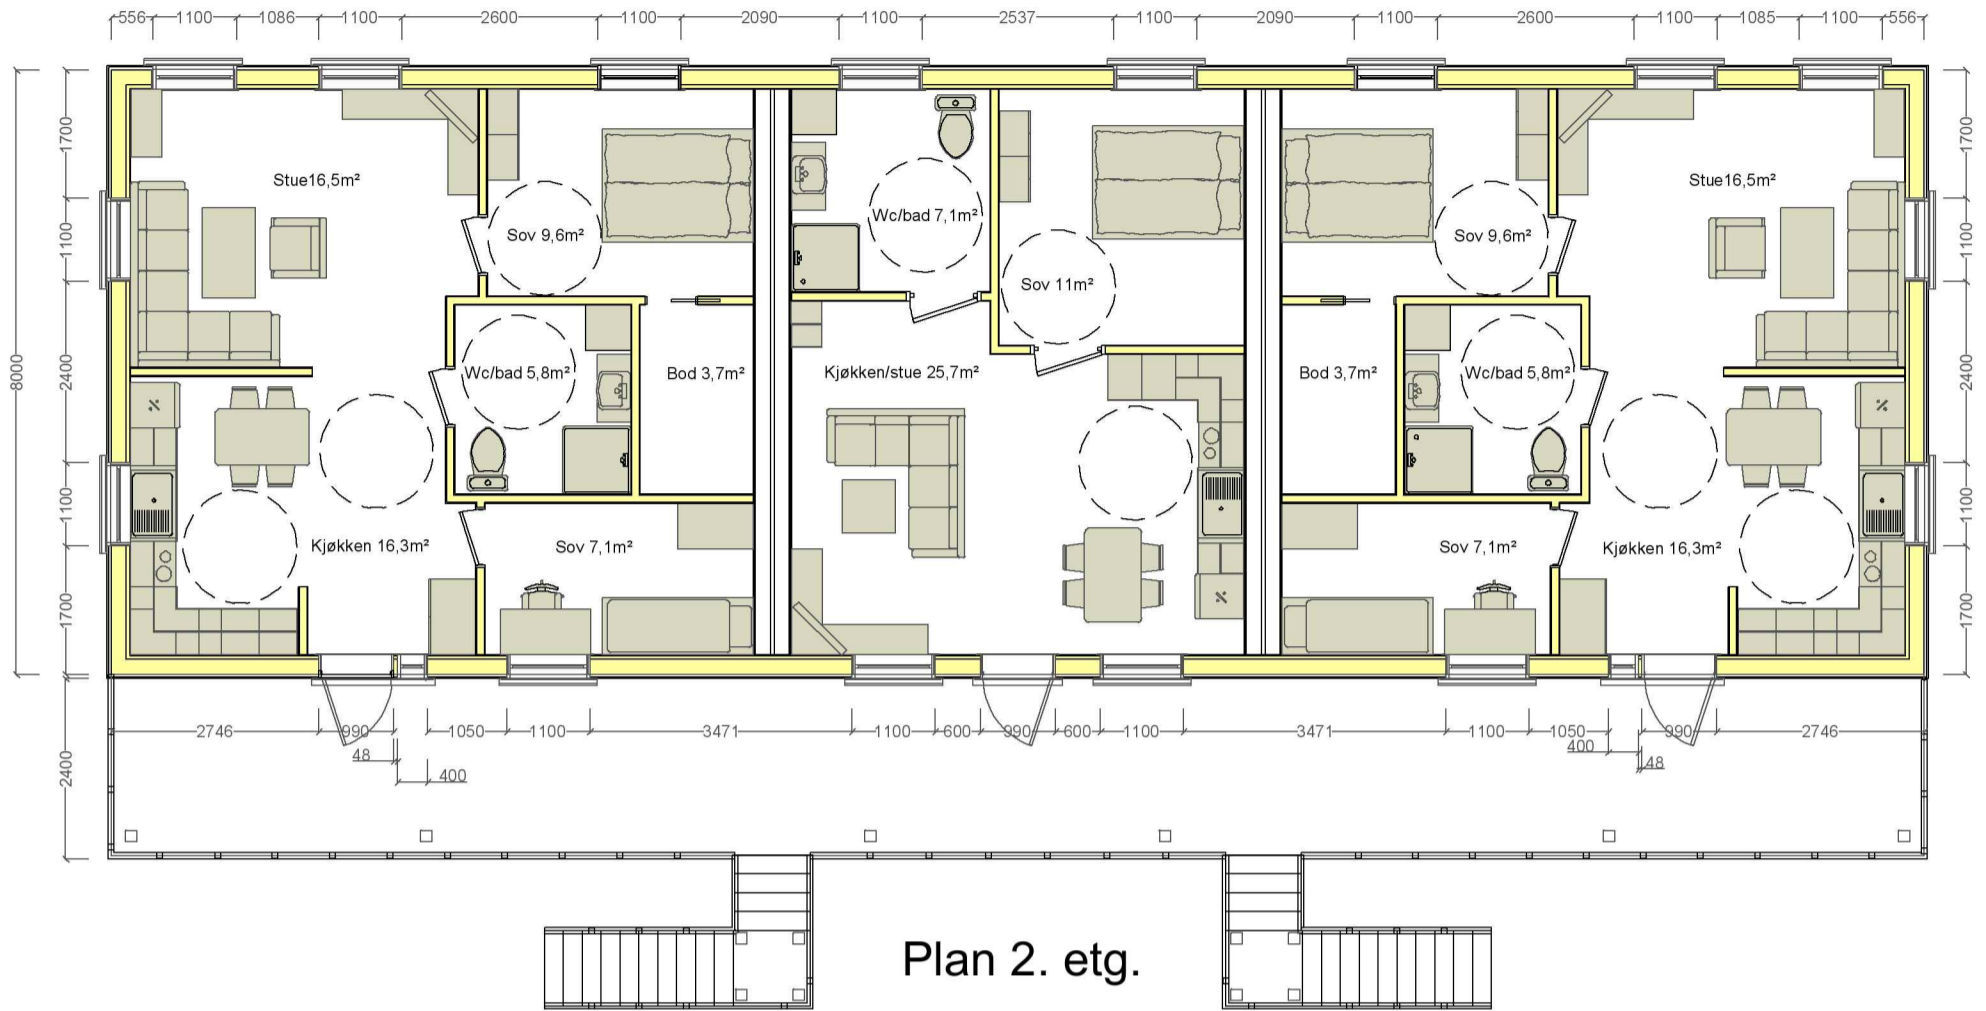
AREALER	BYA	BRA	Prosjektnr.	10182		
Bolig	192m ²		Gnr. / Bnr.	424-1-314	Målestokk	1:100
1.etg.		178m ²	Tiltakshaver	T.G Utvikling AS	Dato	11.10.2015
2.etg.		178m ²	Adresse	Selma Nygrensvei 22	Tegner	V.A
Terrasser	68m ²		Postnr. Sted	1678 Kråkerøy	Kontroll	V.A
Sum	260m ²	356m ²	Tegn. Innhold	Plan 1. og 2. etg	Tegn. nr.	10182-E1
