# Tilstandsrapport

📍 Klostergaten 2 - 4 leilighet nr. 5 , 5005 BERGEN

# gnr. 165,165, bnr. 1065,1065, snr. 0,2

Befaringsdato: 30.05.2025

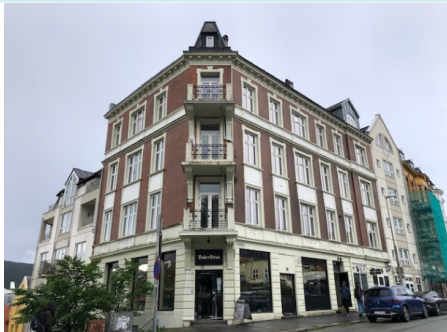
## BOLIGBYGG MED FLERE BOENHETER

**Byggeår**  
1898

**Kommentar**  
Byggeåret er basert på opplysninger  
fra rekvirent
