## **Tyrihjellevien 13B**

# Tilstandsrapport

Enebolig

Tyrihjellevien 13 B, 1639 GAMLE FREDRIKSTAD

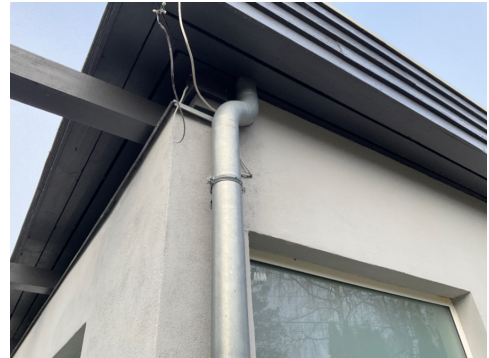
### ! TG 1 Veggkonstruksjon

Yttervegger i bindingsverk forblendet med fasadeplater, pusset mur og noe trekledning.

Deler av yttervegger av plasstøpt betong/mur.

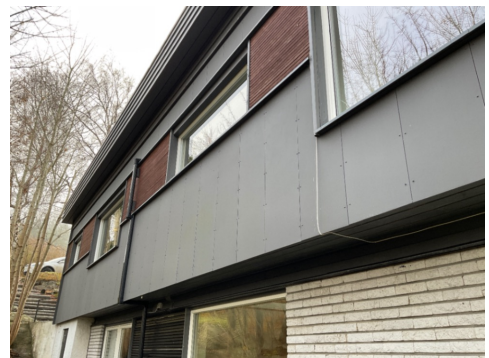
### ! TG IU Takkonstruksjon/Loft

*Punktet må sees i sammenheng med Takteking*

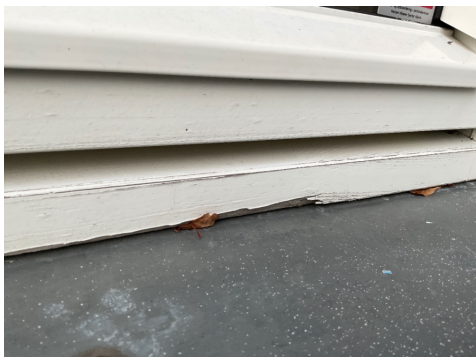
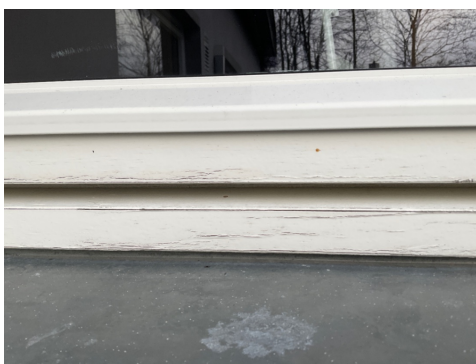
## TG 1 Dører

Ytterdører i tre.  
Terrassedør i tre med stort glassfelt med isolerglass fra 2005.

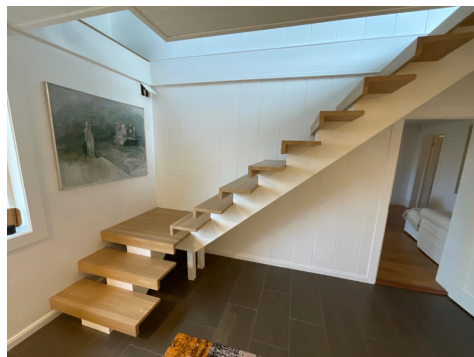
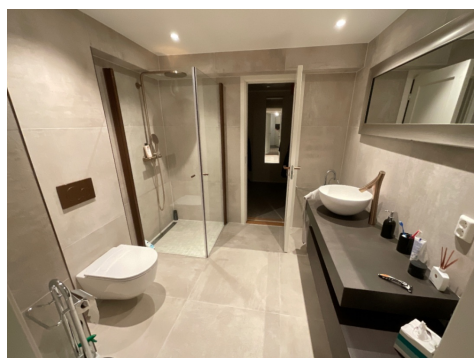
### UNDERETASJE > BAD

Bad i underetasje fra 2021.

- Sluket må sjekkes og rengjøres jevnlig.
- Overvåk tilstanden jevnlig. For å få tilstandsgrad 0 eller 1 må slukløsningen skiftes ut og sannsynligvis må også membransjiktet skiftes/utbedres. Det er imidlertid vanskelig å si noe om tidspunktet for når dette er nødvendig.

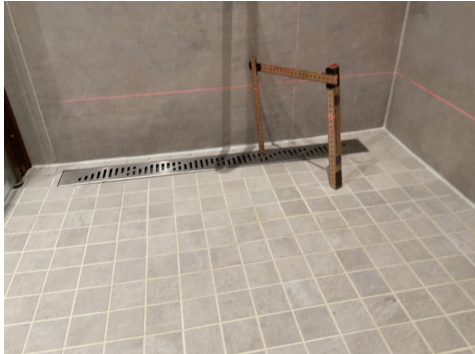
### ! TG 0 Sluk, membran og tettesjikt

Stålsluk.

Fuktmåler viser normale verdier.

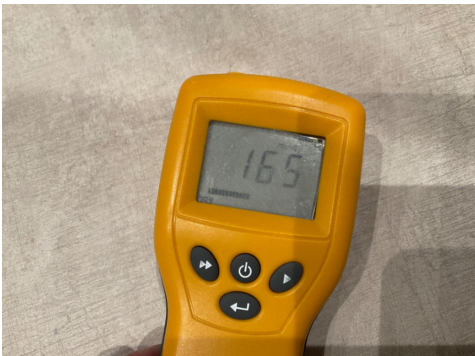
### ! TG 0 Sanitærutstyr og innredning

Rommet har innredning med frittstående servant, veggfestet toalett og dusjhjørne.

Drensåpning er korrekt etablert i sistene iht. forskrifter.

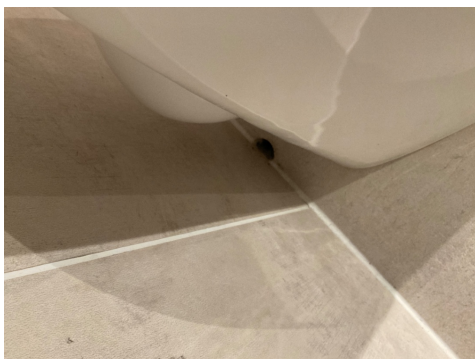
### ! TG 0 Ventilasjon

Det er mekanisk avtrekk.

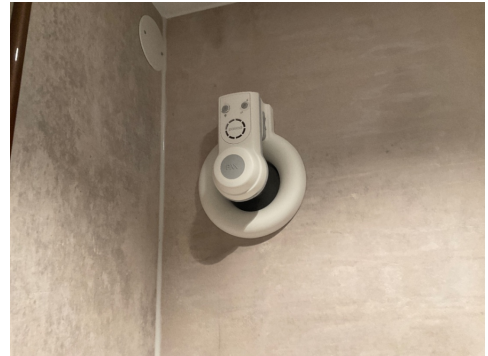
### ! TG IU Tilliggende konstruksjoner våtrom

Hulltaking med fuktmåling er ikke mulig da vannuttak ligger mot murvegg/krypkjeller.

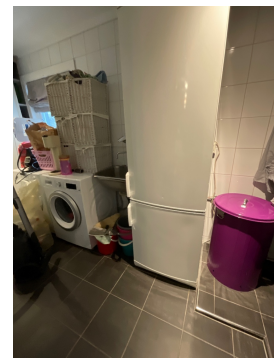
### ! TG 1 Overflater vegger og himling

- Våtrommet fungerer med dette avviket.

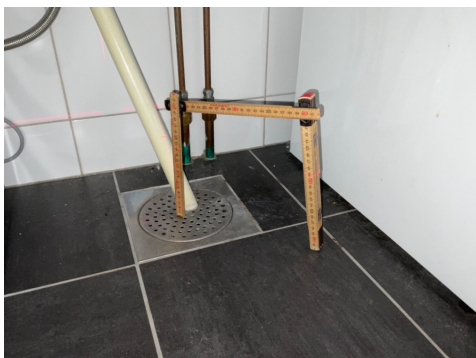
### ! TG 2 Sluk, membran og tettesjikt

Fuktmåler viser normale verdier.

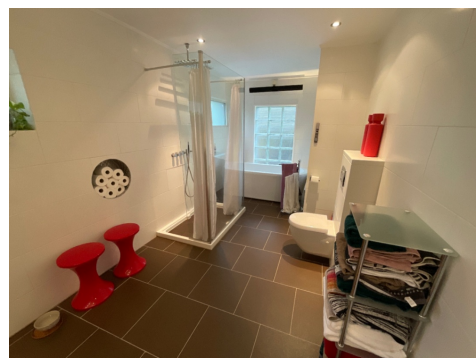
### ! TG 2 Overflater vegger og himling

- Det er vindu/dør med ikke fuktbestandige materialer i våtsonen (ved vask, dusj, badekar, osv.), løsningen eller byggematerialet er uegnet

Ikke nødvendig med umiddelbare tiltak da det kun er badekar i aktuell våtzone og vinduet dermed er lite utsatt for vannbelastning. Tilstanden må dog overvåkes.

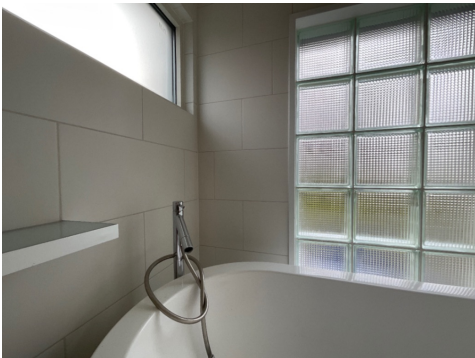
## 1. ETASJE > BAD

### TG 2 Overflater Gulv

- Sluket må sjekkes og rengjøres jevnlig.
- Overvåk tilstanden jevnlig. For å få tilstandsgrad 0 eller 1 må slukløsningen skiftes ut og sannsynligvis må også membransjiktet skiftes/utbedres. Det er imidlertid vanskelig å si noe om tidspunktet for når dette er nødvendig.

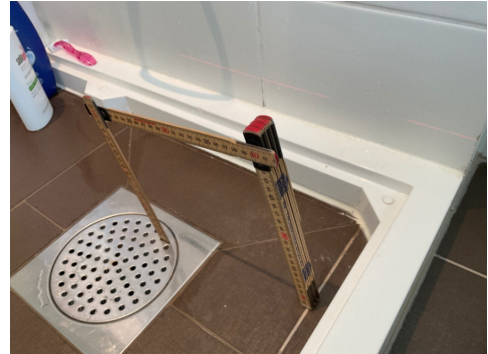
### TG 2 Sluk, membran og tettesjikt

Fuktmåler viser normale verdier.

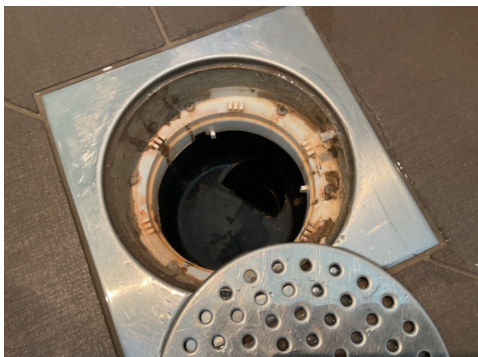
### ! TG 2 Sanitærutstyr og innredning

- Det er ikke påvist tilfredsstillende løsning for å synliggjøre lekkasje fra innebygget sistene.

- Ved implementering av innebygget sistene var det ikke krav om lekkasjesikring, konstruksjonen bør jevnlig observeres.

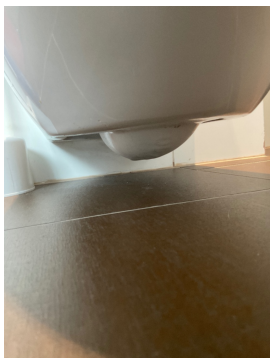
### ! TG 1 Ventilasjon

Det er mekanisk avtrekk.

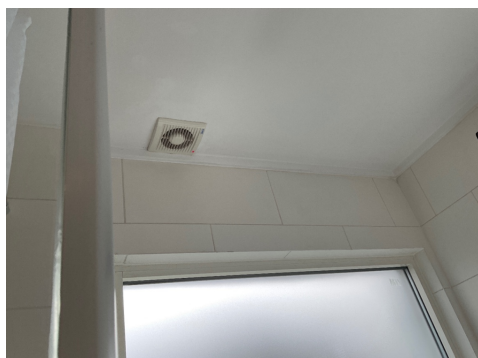
### ! TG IU Tilliggende konstruksjoner våtrom

Hulltaking med fuktmåling er ikke mulig da vannuttak ligger mot yttervegg.

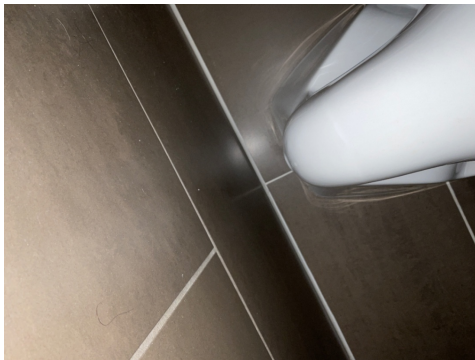
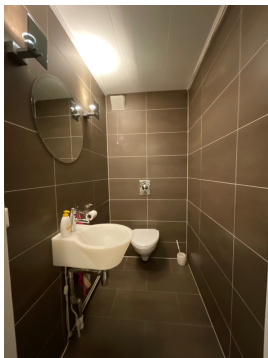
## TEKNISKE INSTALLASJONER

### ! TG 2 Vannledninger

- Det bør etableres tilfredsstillende avrenning eller lekkasjesikring ved varmtvannstank.

Det bør monteres et vannstoppesystem som vil stoppe vanntilførselen ved en eventuell lekkasje.

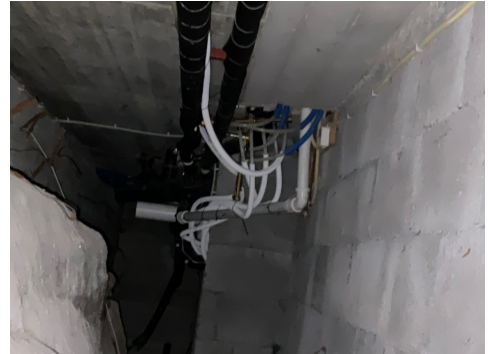
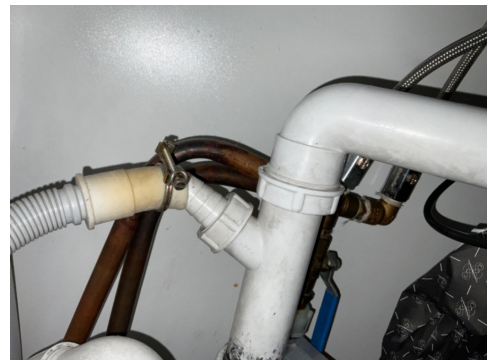
### ! TG 2 Avløpsrør

Avløpsrør av plast og støpejern.

- Det er ikke behov for utbedringstiltak siden anlegget fungerer i dag, men ut ifra alder kan skader plutselig oppstå på eldre anlegg.

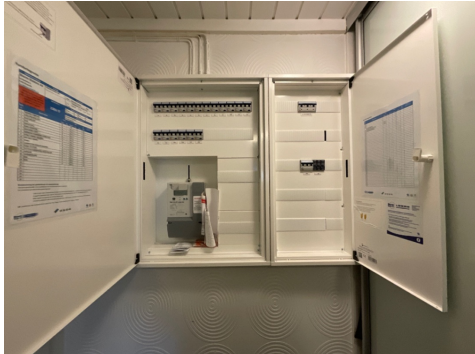
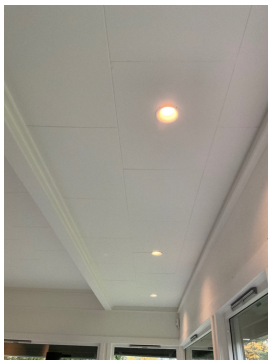
## ! TG 1 Branntekniske forhold

*Dette er en forenklet kontroll begrenset til de spørsmål som fremkommer under. Tilstandsgraden er basert på retningslinjer til disse spørsmålene i bransjestandarden NS3600. Dette kan ikke sammenlignes med en fullstendig kontroll av branntekniske forhold av offentlig myndighet, eller en vurdering av boligens branntekniske forhold eller prosjektering fra en rådgiver med spesialkompetanse. En bygningssakkyndig har verken kompetanse til å gi slik veiledning eller lov til å foreta en slik kontroll.*
