# Tilstandsrapport

levert av Anticimex AS

Løkjestaul 8-5  
3660 RJUKAN  
Gnr./Bnr.: 120/515  
Seksjonsnr. : 5  
Tinn kommune

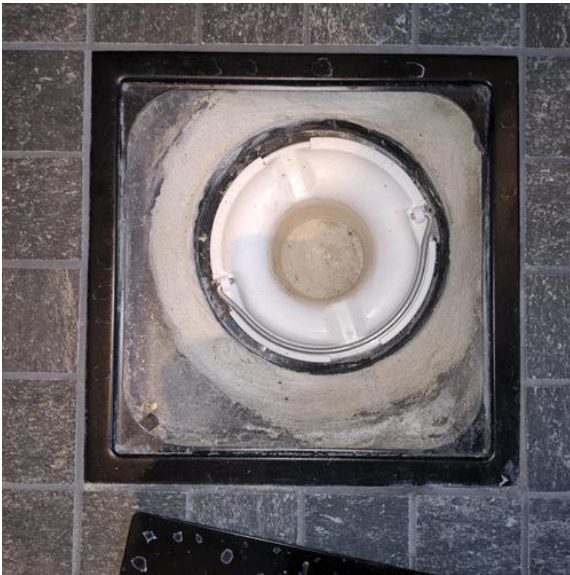
*Avløpsrør (ink. sluk) - [Sluk bad ved badstue]*

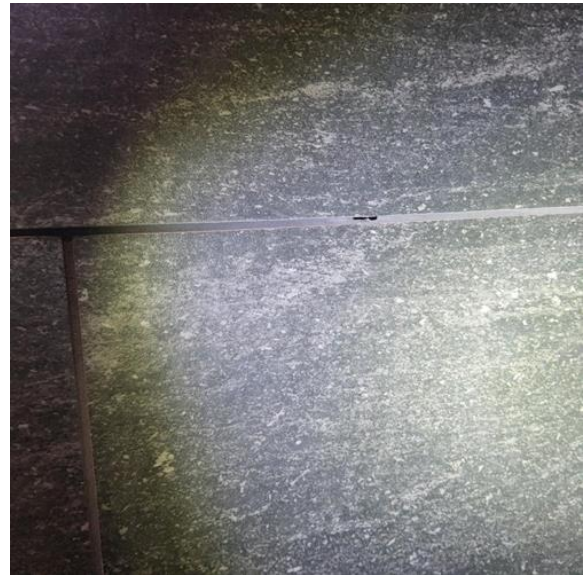
| | Overflater vegger | Lite hull i flisfuge i dusjsone bør tettes. |

*Overflater vegger - [Hull i flisfuge i dusjsonen bad ved badstue]*

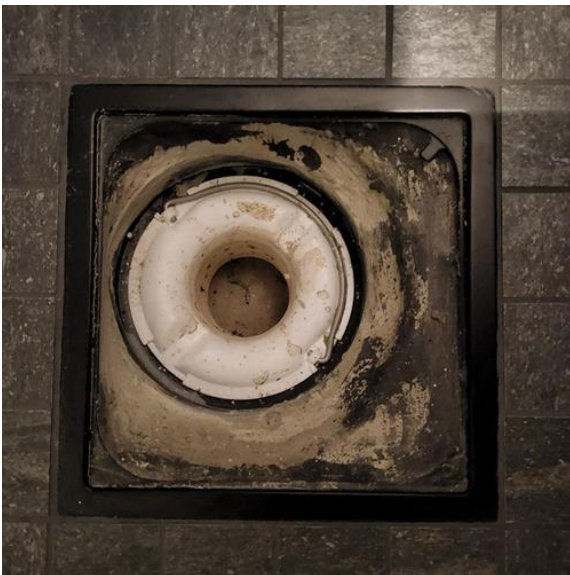
*Avløpsrør (ink. sluk) - [Sluk bad ved entre]*

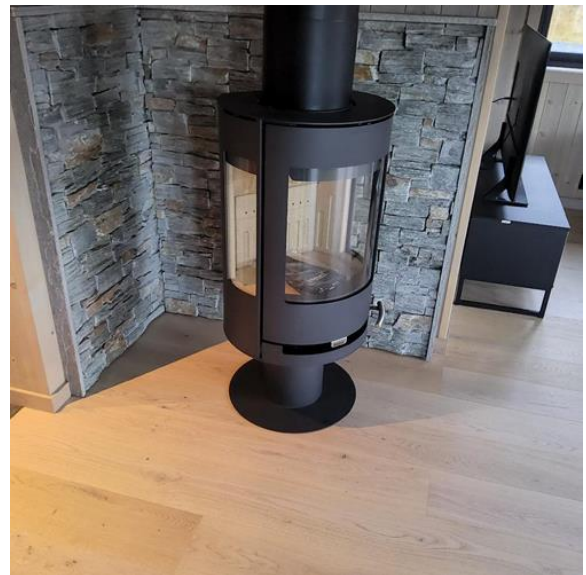
Det er ikke etablert ubrennbar plate på gulv under ildsted. Ubrennbar plate må etableres.

*Innvendig - [Ubrennbar plate på gulv ved peisovn må etableres]*

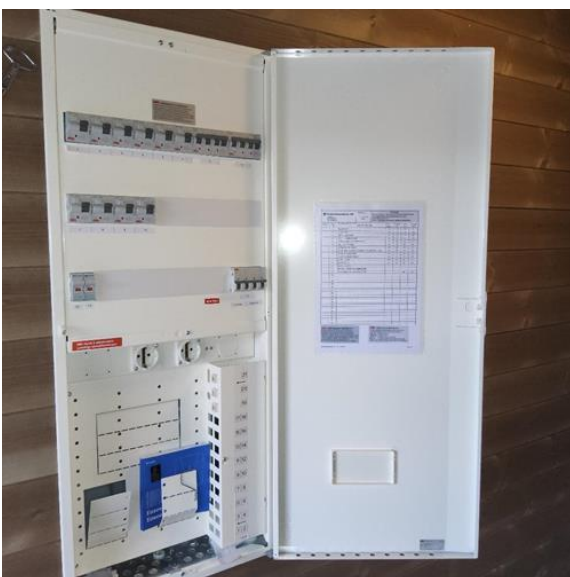
Sikringsskap med automatsikringer er plassert i ytterbod. 40Amp/400V.

*Elektrisk anlegg - [Sikringsskap og kursoversikt]*

Det er gjennomført en forenklet vurdering av det elektriske anlegget, uten at det er registrert åpenbare avvik. Med bakgrunn i at det ikke har vært utført el-tilsyn/utvidet el-kontroll av boligen siden byggeår, anbefales det på et generelt grunnlag at dette gjennomføres.

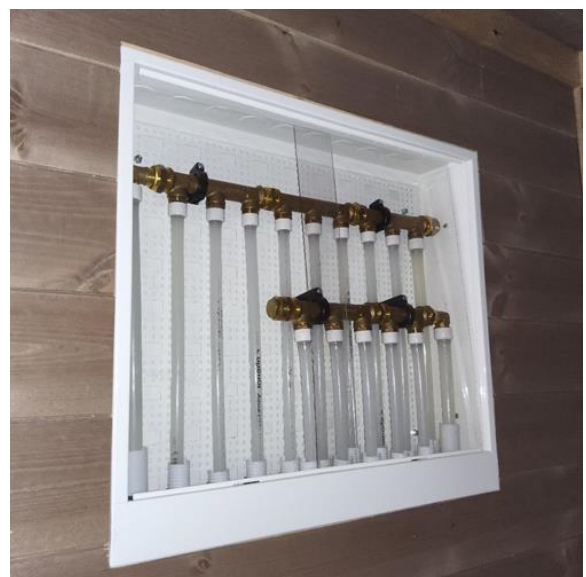
Fordelerskap for rør-i-rør system, varmtvannsbereder av type Oso SE200, 194 liter fra 2022 og hovedstoppekran er plassert utvendig bod.

*Innvendig - [Fordelerskap for rør-i-rør system plassert i utvendig bod]*

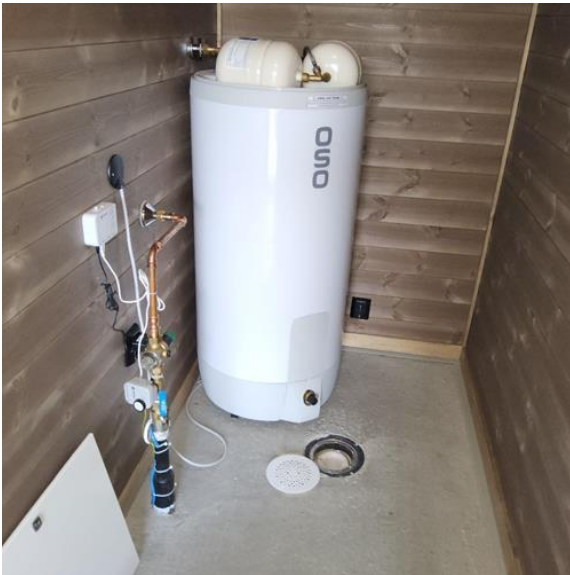
*Innvendig - [Varmtvannsbereder og hovedstoppekran plassert i utvendig bod]*
