# Tilstandsrapport

Enebolig

Televeien 5, 8370 LEKNES

gnr. 18, bnr. 690

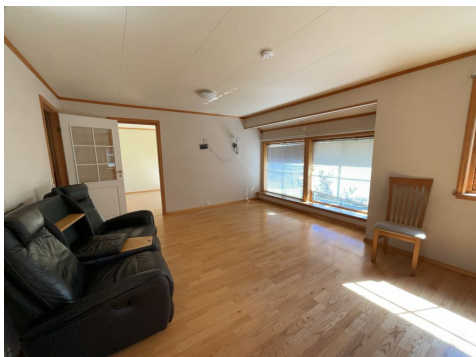
## ! TG 2 Etasjeskille/gulv mot grunn

Etasjeskiller er av trebjelkelag.  
Støpt betonggulv mot grunn. Isolert. Måles små skjevheter i soverom mot sørøst

- Målt høydeforskjell på mellom 10 - 20 mm innenfor en lengde på 2 meter. Tilstandsgrad 2 gis med bakgrunn i standardens krav til godkjente måleavvik.

Største målte avvik er 15 mm på soverom mot øst i hjørne.

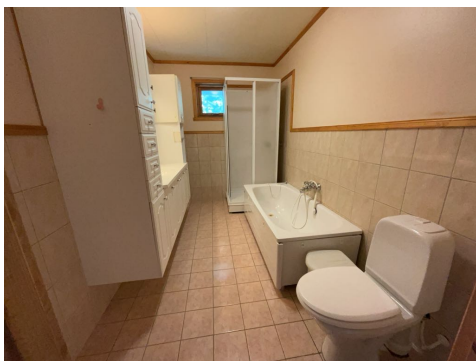
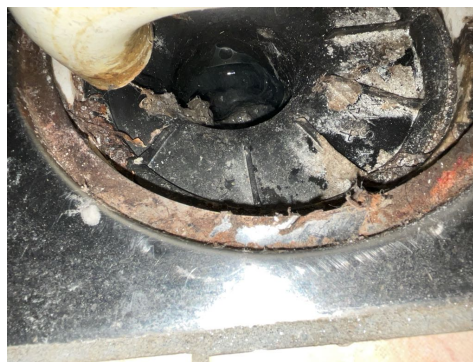
### 1. ETASJE > BAD

Våtrommet er i daglig bruk men er fra byggeår, spesielt gjelder dette tettesjikt som er fra byggeår. Badet må følgelig påregnes fullt oppgradert i tiden som kommer.

Kostnadsestimat: 100 000 - 300 000

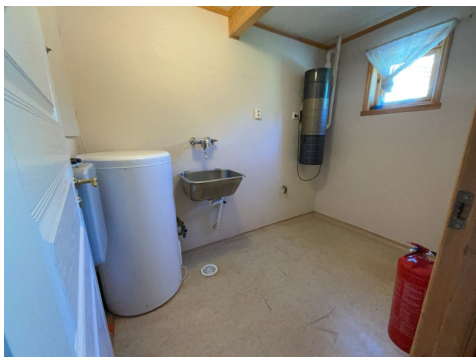
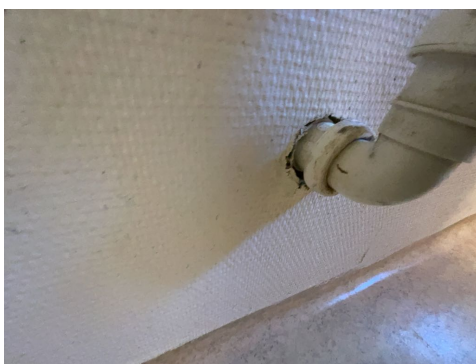
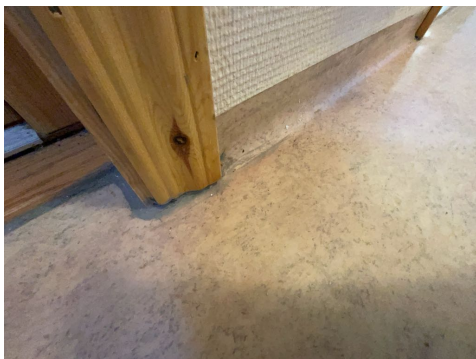
## LOFT > BAD

Våtrommet er i daglig bruk, men er fra byggeår, spesielt gjelder dette tettesjikt som er fra byggeår. Badet må følgelig påregnes fullt oppgradert i tiden som kommer.

**Kostnadsestimat: 100 000 - 300 000**

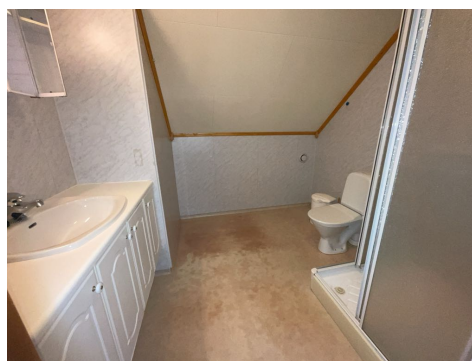
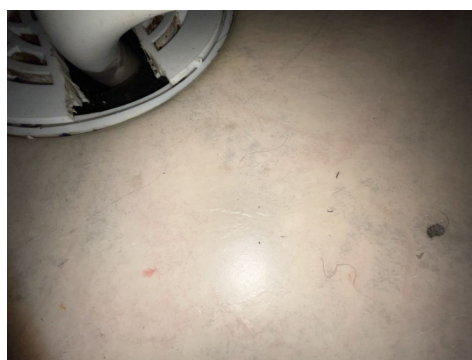
## 1. ETASJE > VASKEROM

Hulltaking ansees ikke som formålstjenlig i dette rommet da det ikke er noe direkte fuktbelastning på vegger.

Overflatesøk utført med Protimeter fuktmåler.

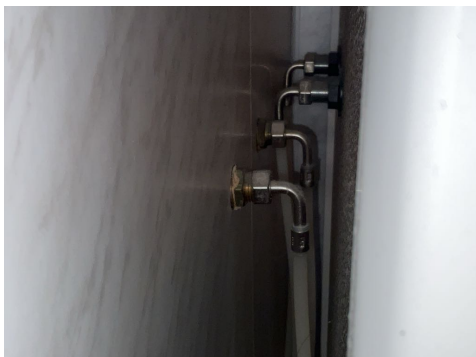
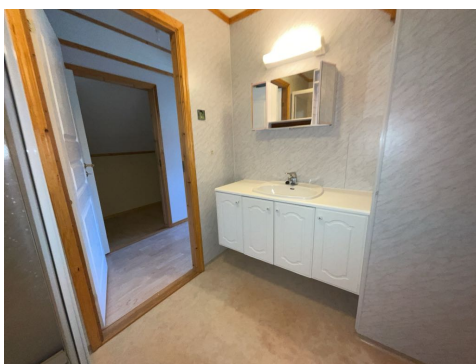
## LOFT > BAD

Hulltaking ansees ikke som formålstjenlig i dette rommet da det ikke er noe direkte fuktbelastning på vegger.  
Overflatesøk utført med Protimeter fuktmåler.

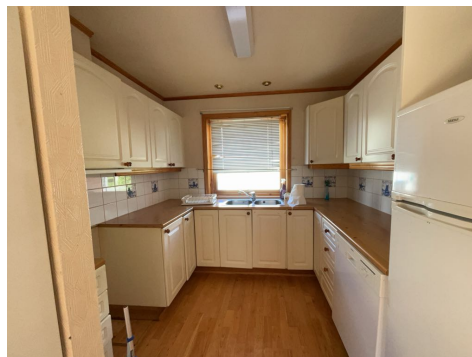
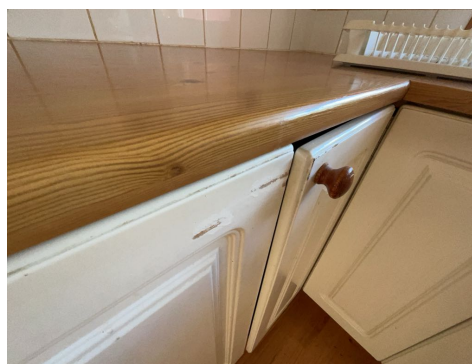
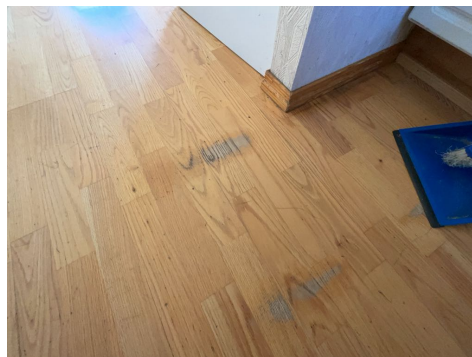
- Det må foretas full utskiftning av overflater/innredning.

Kostnadsestimat: 100 000 - 300 000

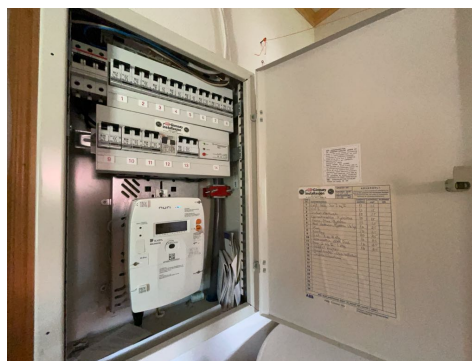
**Deler av anlegget er skjult, som bygningssakkyndig har vi begrenset kompetanse til å avdekke avvik og at det derfor kan påløpe ytterligere kostnader til utbedring av anlegget etter en el.kontroll. Ved slike forbehold hvor det blir flere avvik på en el.kontroll, kan ikke undertegnede gi et eksakt estimat.**

**Kostnadsestimat: 10 000 - 50 000**

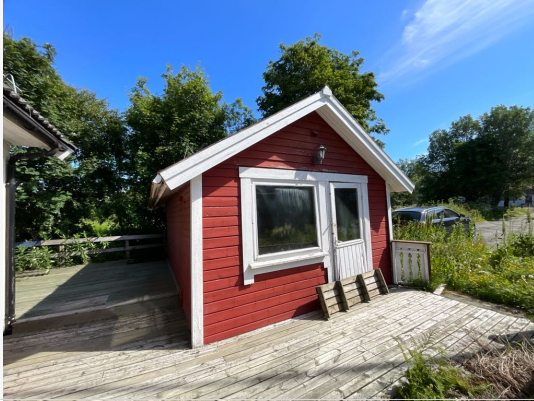
## Utebod

Stålplater på tak, en del rust.
