# Tilstandsrapport

levert av Anticimex AS

Øvre Tollevikveien 29  
9511 ALTA  
Gnr./Bnr.: 0/0  
Andelsnr./Aksjenr. : 27/27  
Alta kommune

Befaringsdato: 06.10.2025

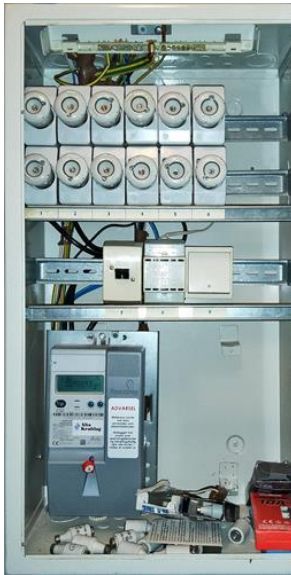
*Forenklet vurdering av det elektriske anlegget -  
[Sikringsskap]*

| TG 2 | Forenklet vurdering av det elektriske anlegget | Varmtvannsbereder har ikke fast tilkobling, men er koblet med stikkontakt (konsekvens er fare for varmgang). Det er kun fremlagt samsvarserklæring på deler av utførte arbeider på det elektriske anlegget. Fremlagt rapport på el-tilsyn med registrerte avvik (En kabel i sikringsskapet mangler jordstrømpe).<br><br>Med bakgrunn i TG2 bør det gjennomføres en utvidet el-kontroll av en kvalifisert elektrofaglig person. |

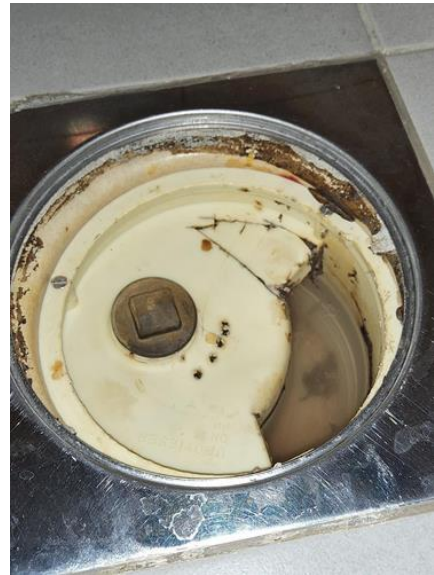
*Avløpsrør (ink. sluk) - [Sluk bad]*

| | | Avløpsrør (ink. sluk) | Det observeres enkelte sprekker i sluket. Eksakt årsak er ukjent. Det vurderes at forholdet ikke medfører økt lekkasje risiko, men kan gi økt risiko for lukt. Tiltak kan bli nødvendig.<br><br>Selv om det er gjort oppgraderinger på våtrommet, er sluket ikke skiftet. Erfaringsmessig er dette en løsning som medfører økt fare for lekkasje/utettheter rundt sluket. TG2 er valgt for å belyse risiko, selv om synlige skader ikke er observert. |
