# Tilstandsrapport

levert av Anticimex AS

Øvre Tollevikveien 29  
9511 ALTA  
Gnr./Bnr.: 0/0  
Andelsnr./Aksjenr. : 27/27  
Alta kommune

Befaringsdato: 06.10.2025

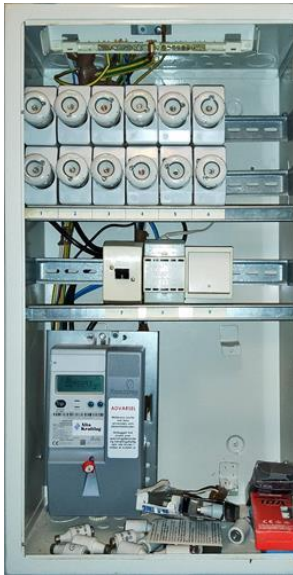
*Forenklet vurdering av det elektriske anlegget -  
[Sikringsskap]*

| TG 2 | Forenklet vurdering av det elektriske anlegget | Varmtvannsbereder har ikke fast tilkobling, men er koblet med stikkontakt (konsekvens er fare for varmgang). Det er kun fremlagt samsvarserklæring på deler av utførte arbeider på det elektriske anlegget. Fremlagt rapport på el-tilsyn med registrerte avvik (En kabel i sikringsskapet mangler jordstrømpe). |
