Tilstandsrapport

Friggs vei 11
1654 SELLEBAKK
Gnr./Bnr.: 609/269
Fredrikstad kommune

Enebolig
Bruksareal: 95 m²

Befaringsdato: 09.10.2025

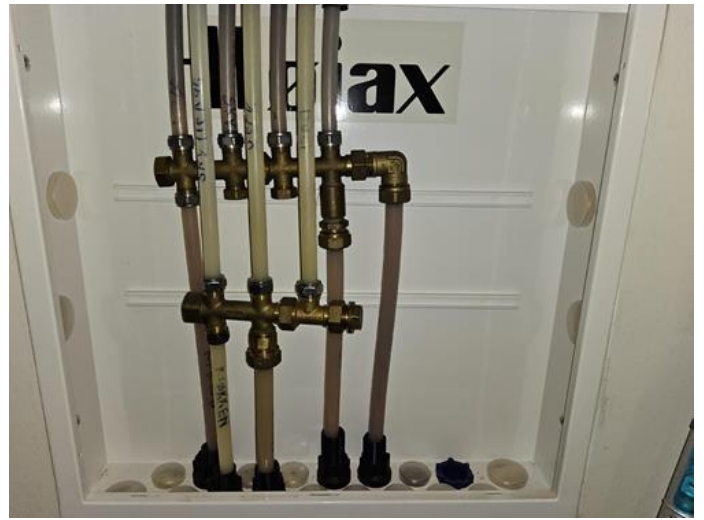
Tekniske anlegg, VVS anlegg (Sjekkpunkter utover det som er inkludert i andre rom) - [Fordelerskap rør-i-rør system]

| TG 2 | Vannrør | Vannrørene er ikke plugget mot varerør. Av denne grunn kan eventuelt lekkasjevann fra rør-i-rør system forårsake følgeskader. Det er ikke montert automatisk lekkasjestopper for å begrense eventuelle lekkasjer fra vanninstallasjoner. |

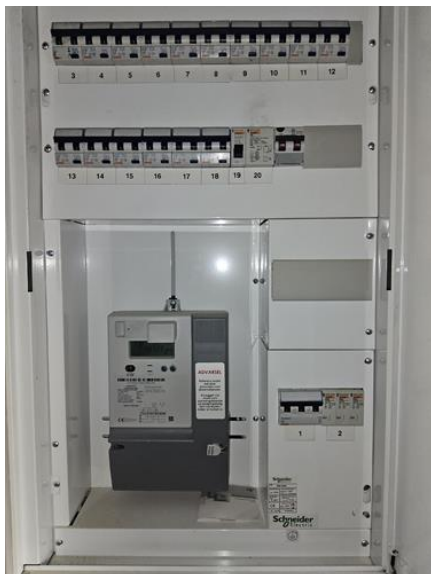
Elektrisk anlegg - [Sikringskap]

| | TG 2 Forenklet vurdering av det elektriske anlegget | Det er kun fremlagt samsvarserklæring på deler av utførte arbeider på det elektriske anlegget (tilstandsgrad 2 settes i henhold til NS3600). Det er gjennomført en forenklet vurdering av det elektriske anlegget, uten at det er registrert åpenbare avvik. Med bakgrunn i at det ikke har vært utført el-tilsyn/utvidet el-kontroll av boligen i løpet av de siste fem år, anbefales det på et generelt grunnlag at dette gjennomføres. |

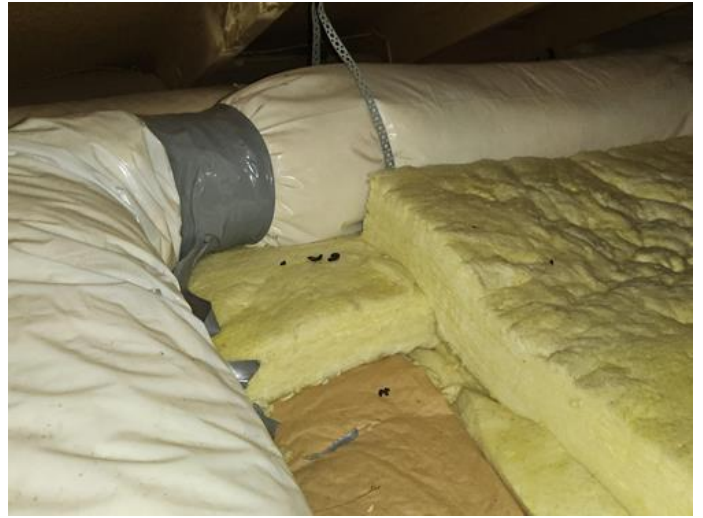
**TG 2** Konstruksjonsoppbygging | Det er observert spor etter aktivitet av gnagere. Ytterligere undersøkelser for å avdekke skadeomfang og aktuelle tiltak bør påregnes.

Ref. punkt under "Lof" kan det ikke utelukkes feil i konstruksjonen som tillater gnagere i å komme inn. Det er ikke funnet vesentlige avvik på befaringstidspunktet, men videre undersøkelser anbefales for å avdekke omfang.

Kommentar - [Spor etter aktivitet av gnagere]
