# Tilstandsrapport

Tomannsbolig

Eliseusveien 2, 8406 SORTLAND

Befaringsdato: 20.10.2025

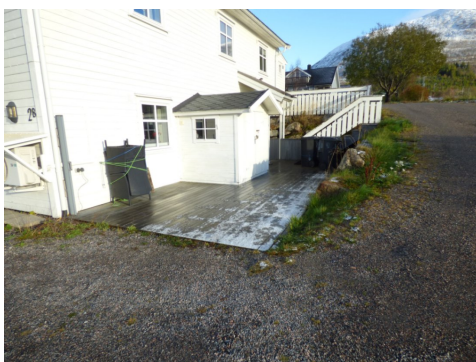
Platting mot sør

Plattinger mot sør og vest. Utført i tre, lagt an på bakken.  
Platting mot vest er overbygd (veranda til leiligheten over).

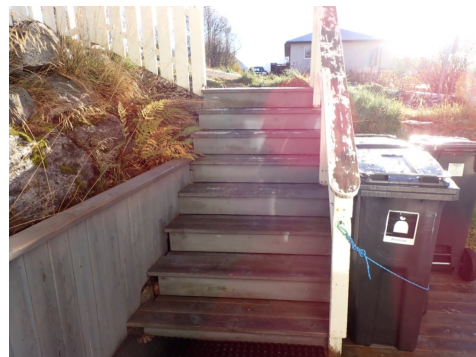
Trapp i tre fra innkjørsel til område foran inngang.  
Noe flassing/slitasje i maling.

Trapp fra innkjørsel til område ved inngang

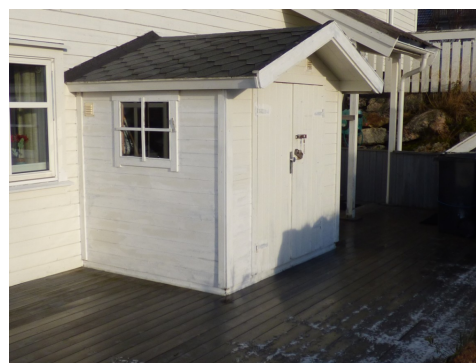
Utebod

En del innvendige fuktmerker i vegger og nedre del av himling.  
Fukt/kondensmerker rundt vindu.  
Ved overgang mot boligen er pappshingel brettet opp utenpå husets bordkledning. Korrekt utførelse er med beslag som går opp bak bordkledningen.

Det trenges noe vedlikehold.  
Det bør vurderes å montere beslag i overgang mot boligen.

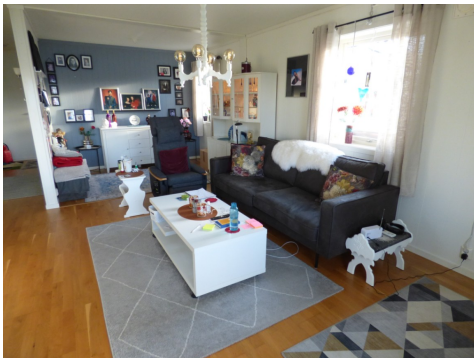
Fra stua

Stedvis enkelt overfladiske merker og riper på gulv. Mindre merke foran verandadør i stua, trolig som følge av fukt.

Resterende avvik er av en slik karakter at det ikke anbefales umiddelbare tiltak; dette kan utbedres ifm en fremtidig oppussing.

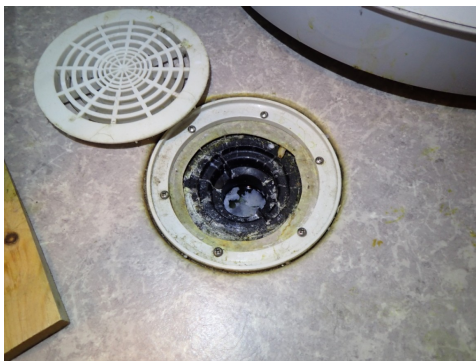
Sluk vaskerom

Det er sluk i plast. Gulvbelegget fungerer som membran.

Fuktsøk på gulv viser noe forhøyet fuktverdi. Dette kan imidlertid være restfukt fra normal bruk.

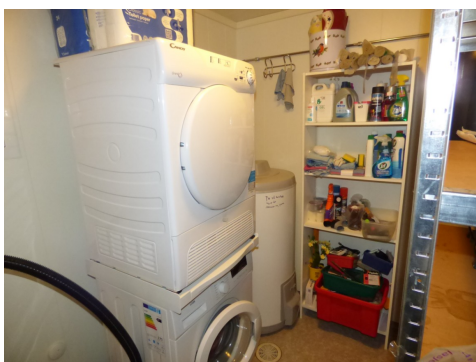
Vaskerom

Rommet har opplegg for vaskemaskin.

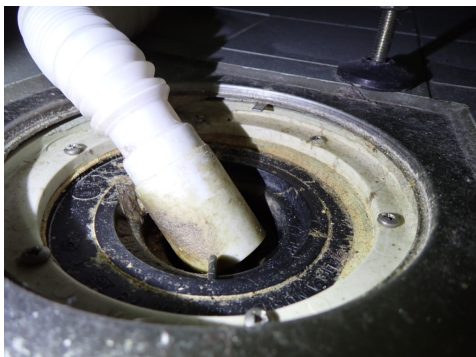
Sluk bad

Fuktsøk på gulv viser noe forhøyet fuktverdi. Dette kan imidlertid være restfukt fra normal bruk.

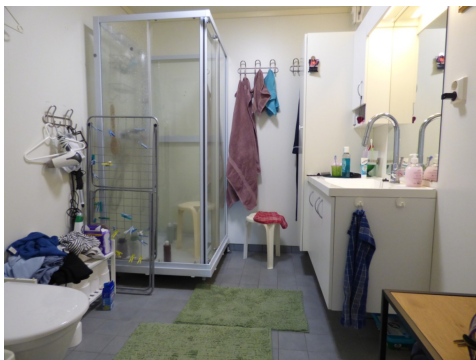
Bad

Innredning med slette fronter. Ca 90 cm benk med integrert vask, skap under. 30 cm speilskap, lyslist. 40 cm vegghengt høyskap (annen type enn resten). Dusjkabinett med glassvegger, toalett.

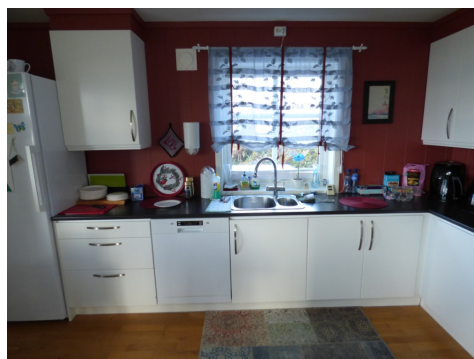
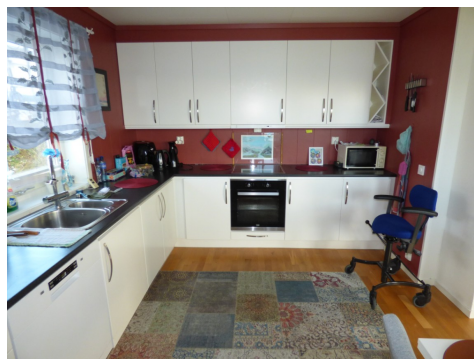
Innredning med slette fronter. Benk i spon med høytrykkslaminat. Ca 5,75 m benk inkl ca 58 cm koketopp og ca 60 cm benkebeslag med 1,5 kum. Oppvaskmaskin og stekeovn under benk, plass for frittstående kjøleskap. Ca 3,45 m overskap inkl skap for avtrekksvifte. Vannstoppsystem. Koketopp, stekeovn og oppvaskmaskin er ifølge kontaktperson fra 2015.

Mindre merker i et par fronter. Nevnte avvik er for lite til å gi en generell TG2 for innredningen. Ifølge kontaktperson, så følger ikke kjøleskap med.

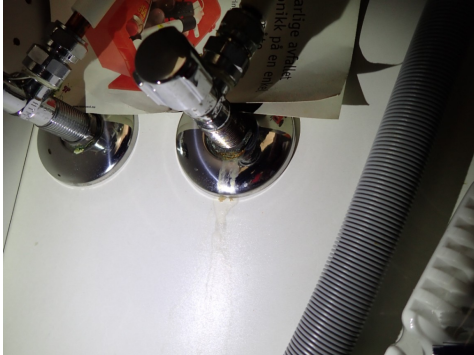
Spor etter mindre drypplekkasje i skap under vask. Dette ser ut til å være en eldre lekkasje som sannsynligvis ikke har pågått over lengre tid. Det er også noe mindre irr på begge koblinger under vasken,

Spor etter drypplekkasje

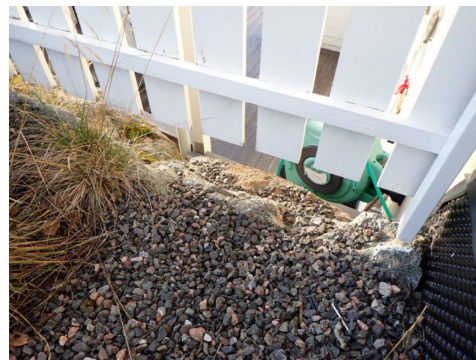
Stedvis åpninger mellom mur og gjerde

Åpninger mellom bakken og gjerdet bør minskes.  
Gjerdet trenger noe vedlikehold.

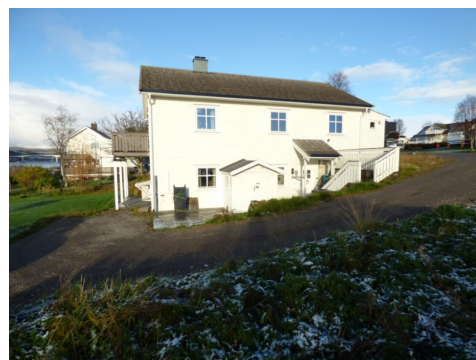
Generelt fall i terrenget fra øst mot vest

Nivåforskjell mot sør/sørøst er vanskelig å gjøre noe med.  
Det anbefales ingen umiddelbare tiltak på gårds plass mot øst. Endret klima og våtere vintre gjør at fremtidige tiltak ikke kan utelukkes.
