# Tilstandsrapport

levert av Anticimex AS

Bollovannet 39  
9537  
Gnr./Bnr.: 35/249  
Alta kommune

Befaringsdato: 20.10.2025

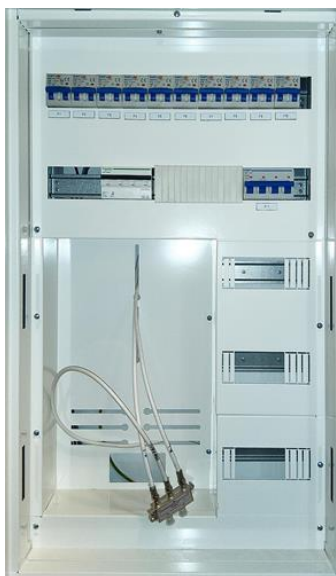
Forenklet vurdering:  
Er det synlige tegn til merker på kontakt (plugg) til varmtvannsbereder: Nei.  
Er det synlige tegn på varmeskader (termiske skader): Nei.  
Er det synlige tegn på utette kabelinnføringer i inntak og/eller sikringsskap: Nei.

*Forenklet vurdering av det elektriske anlegget -  
[Sikringsskap]*

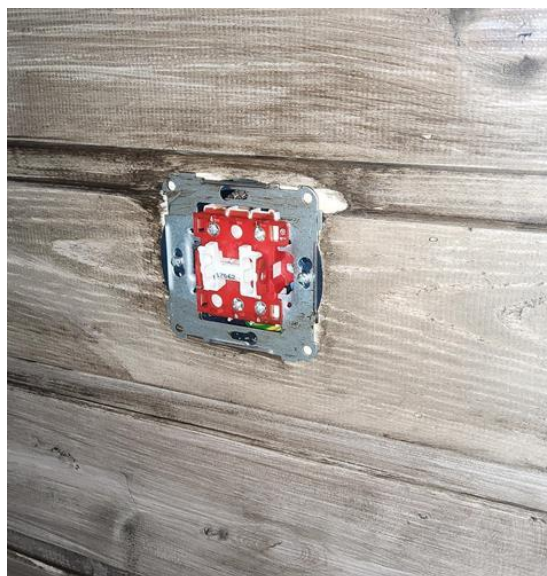
*Forenklet vurdering av det elektriske anlegget - [Bryter men  
manglende deksel]*

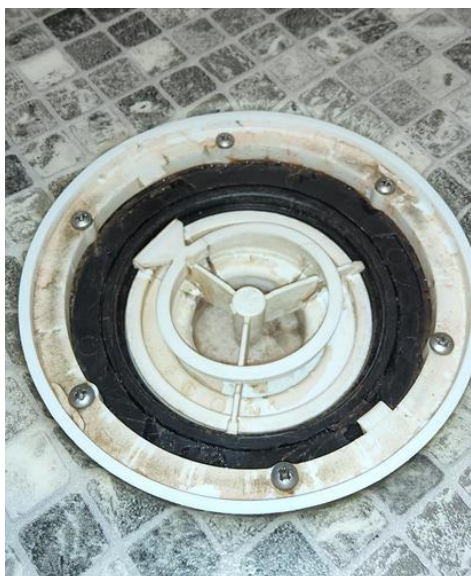
| | TG 2 Slukets plassering i forhold til at vann utenfor dusjonen kan nå det | Sluket er isolert inne i dusjonen. Vannsøl eller lekkasjevann som skulle forekomme utenfor denne sonen har ingen mulighet til å nå sluket, med den risiko dette innebærer. |

*Avløpsrør (ink. sluk) - [Sluk bad]*
