Befaring utført 24.10.2025  
**NORDRE FAGERÅSVEI 6, 1621 GRESSVIK**  
Selveier enebolig på festetomt

# Tilstandsrapport

Enebolig

gnr. 51, bnr. 269

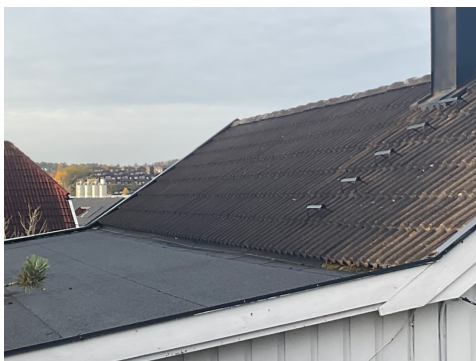
### ! TG 2 Nedløp og beslag

Takrenner og nedløp av plastbelagt stål.

- Mer enn halvparten av forventet brukstid er passert på renner/nedløp/beslag.
- Det er påvist andre avvik:

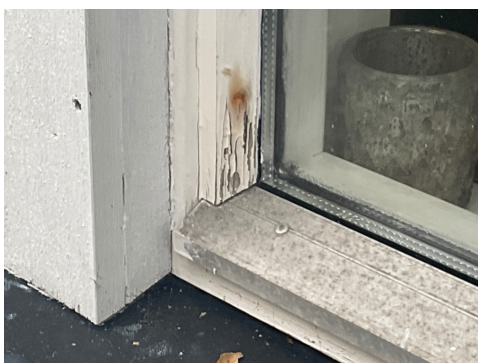
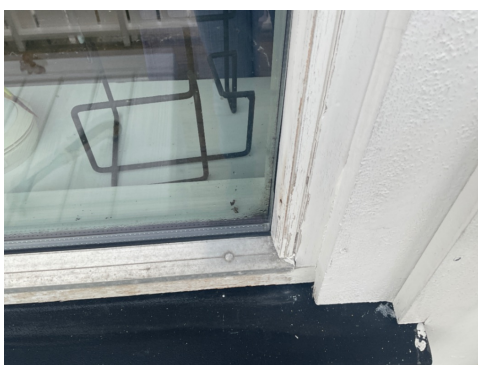
## ! TG 2 Dører

Ytterdør i tre fra nyere dato.

- Karmene i dører er værslitte utvendig og det er sprekker i treverket.

- Det må påregnes noe vedlikehold og at enkelte dører må skiftes ut.

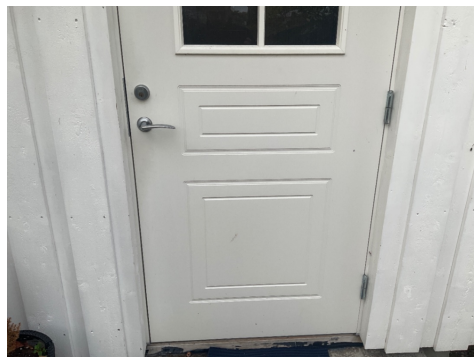
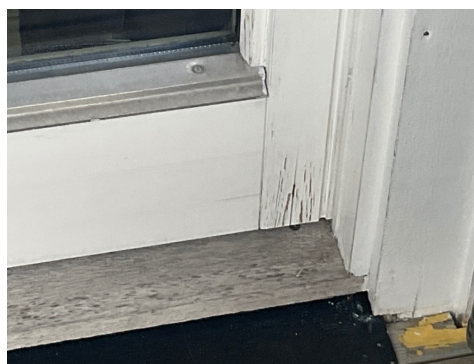
## ! TG 2 Balkonger, terrasser og rom under balkonger

Veranda/terrasse på 43 kvm.

- Lokal utbedring/utskiftning bør utføres.
- Det er ikke krav om utbedring av rekkverkshøyde opp til dagens forskriftskrav.

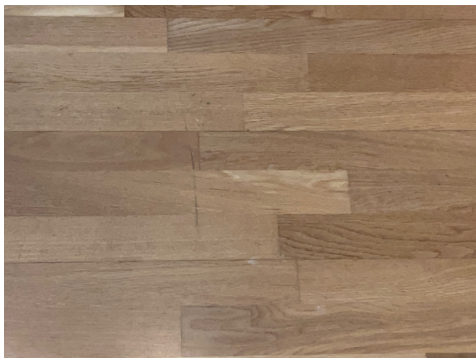
### ! TG 2 Etasjeskille/gulv mot grunn

Etasjeskillere av tre.

- Det er målt høydeforskjell på mellom 15-30 mm gjennom hele rommet. Tilstandsgrad 2 gis med bakgrunn i standardens krav til godkjente måleavvik.
- Det er påvist andre avvik:

- Andre tiltak:
- For å få tilstandsgrad 0 eller 1 må høydeforskjeller rettes opp. Det vil imidlertid sjelden være økonomisk rasjonelt som et enkeltstående tiltak i en bolig som dette. Dersom boligen en gang skal renoveres, kan man vurdere slike tiltak.

Ved en renovering bør det også sørges for å unngå knirk.

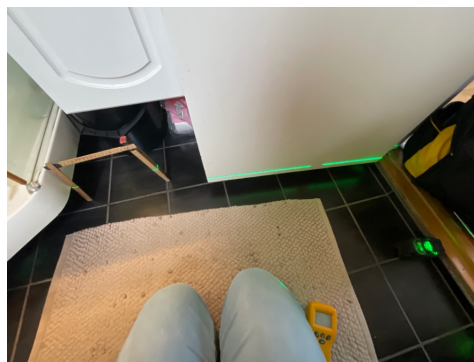
### 1. ETASJE > BAD

#### ! TG 2 Sluk, membran og tettesjikt

Fuktmåler viser normale verdier.

- Sluket må sjekkes og rengjøres jevnlig.
- Overvåk tilstanden jevnlig. For å få tilstandsgrad 0 eller 1 må slukløsningen skiftes ut og sannsynligvis må også membransjiktet skiftes/utbedres. Det er imidlertid vanskelig å si noe om tidspunktet for når dette er nødvendig.
- Tiltak er ikke nødvendig angående manglende dokumentasjon, dog får konstruksjonen avvik da det mangler. Det kan oppstå mangler og skjulte feil. Tilstanden må jevnlig overvåkes.

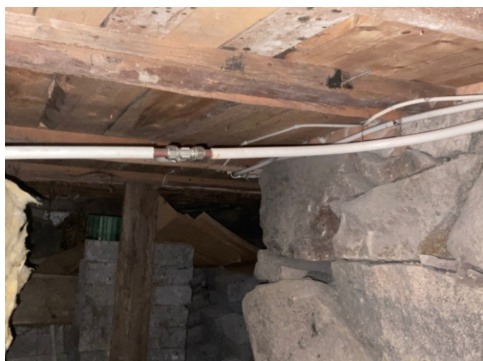
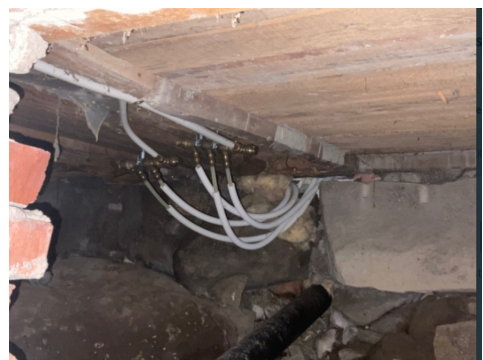
### ! TG 2 Avløpsrør

Avløpsrør av plast.

- Det er ikke behov for utbedringstiltak siden anlegget fungerer i dag, men ut ifra alder kan skader plutselig oppstå på eldre anlegg.

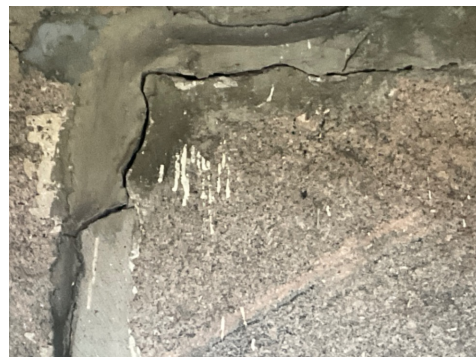
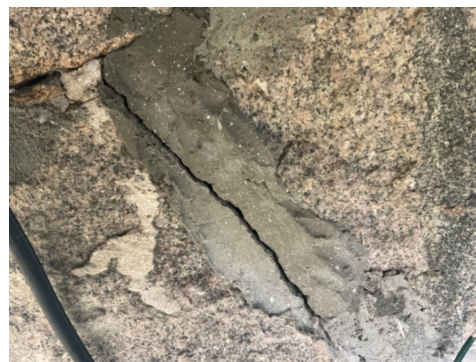
## ! TG 2 Forstøtningsmurer

Forstøtningsmur.

- Det er påvist mindre sprekker og/eller skjevheter i muren.

- Lokal utbedring må utføres.

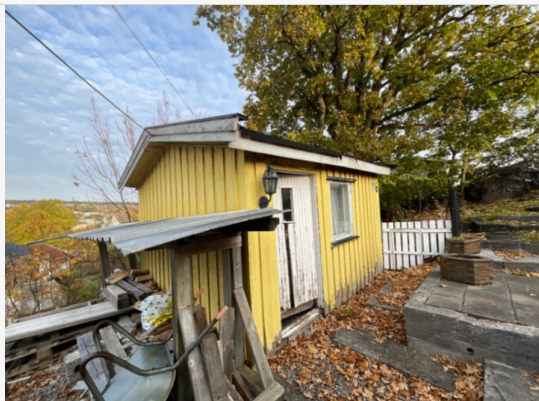
## Bod

Høy alder, etterslep på vedlikehold og råteskader.

Tilstandsgrad settes til 3 ut i fra en helhetsvurdering hensyntatt alder, observasjoner og normal forventet levetid.
