Befaring utført 03.11.2025

**KRÅKERØYVEIEN 80 A, 1673 KRÅKERØY**

Selveierleilighet på selveiertomt

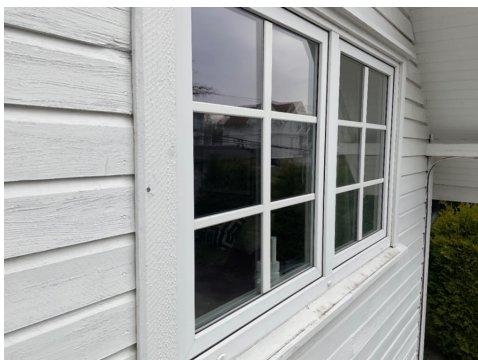
### TG 1 Vinduer

Vinduer med rammer og karmer i PVC med isolerglass fra nyere dato.

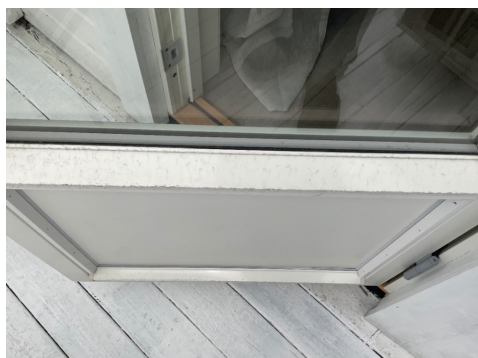
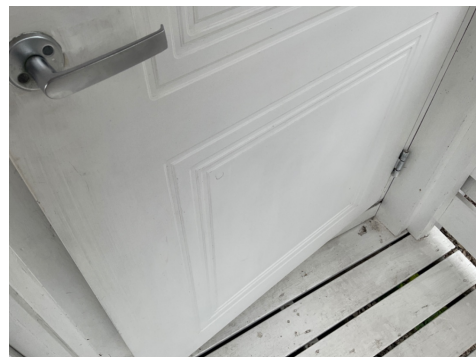
### TG 1 Dører

Ytterdør i tre fra nyere dato.

Balkongdør i tre med stort glassfelt med isolerglass fra 2019.

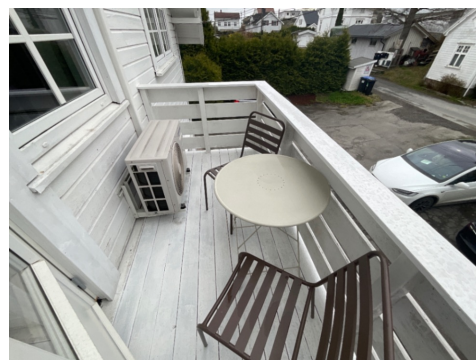
### TG 2 Balkonger, terrasser og rom under balkonger

Fra det ene soverommet er det adkomst til balkong på 5 kvm.

- Lokal utbedring/utskiftning bør utføres.
- Det er ikke krav om utbedring av rekkverkshøyde opp til dagens forskriftskrav.

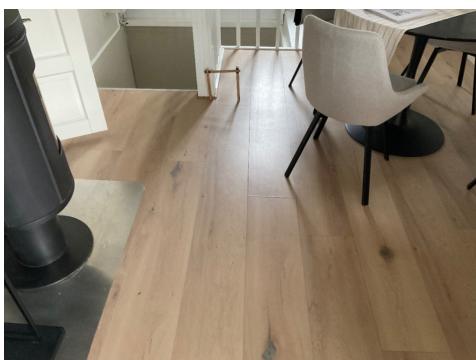
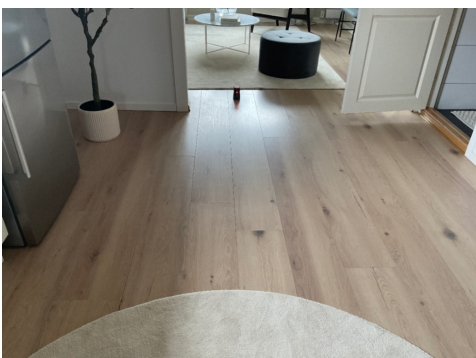
## ! TG 3 Etasjeskille/gulv mot grunn

Etasjeskillere av tre.

- Det er målt høydeforskjell på mellom 15-30 mm gjennom hele rommet. Tilstandsgrad 2 gis med bakgrunn i standardens krav til godkjente måleavvik.
- Målt høydeforskjell på over 30 mm gjennom hele rommet. Tilstandsgrad 3 gis med bakgrunn i standardens krav til godkjente måleavvik.
- Det er påvist andre avvik:

Lokal utbedring av løst laminatbord.

**Kostnadsestimat: 10 000 - 50 000**

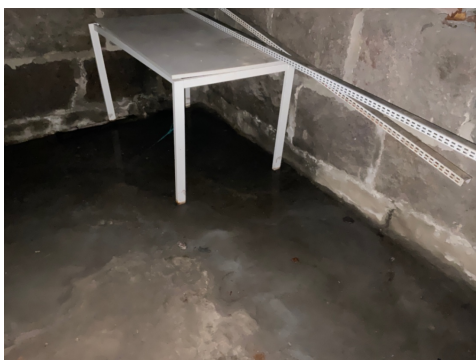
Da dette er et sameie med flere seksjoner undersøkes ikke felles bygningsdeler. Det opplyses allikevel om at det observeres fuktinnsig i bod i kjeller.

- Det må foretas tiltak for å lukke avviket.

Det anbefales å gjøre tiltak og gå sammen med øvrige seksjonseiere for å kartlegge og undersøke årsak og vurdere mulige tiltak.

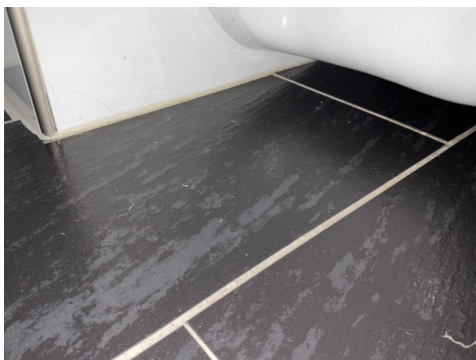
- Det er ikke påvist tilfredsstillende løsning for å synliggjøre lekkasje fra innebygget systerne.

- Ved implementering av innebygget systerne var det ikke krav om lekkasjesikring, konstruksjonen bør jevnlig observeres.

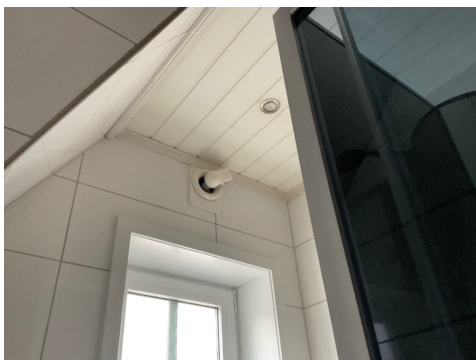
### TG 1 Ventilasjon

Det er mekanisk avtrekk.

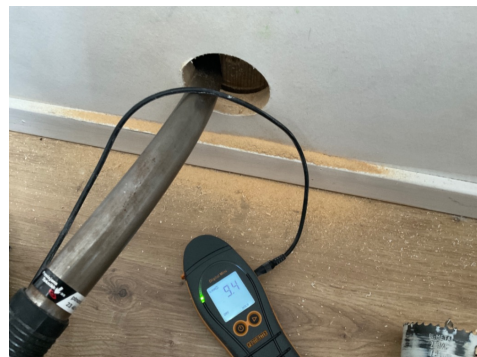
### TG 1 Tilliggende konstruksjoner våtrom

Hulltaking med fuktsøk er foretatt fra tilstøtende rom (soverom) mot bunnsvill bak blandebeholder. Det måles tørre og normale verdier.

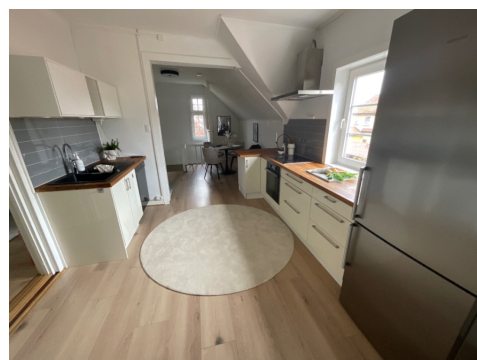
Kjøkkeninnredning fra nyere dato.

Kjøkkenet har slette fronter og heltre benkeplate. Integrert komfyr og platetopp, underbygget oppvaskmaskin og frittstående kjøl/frysescap.

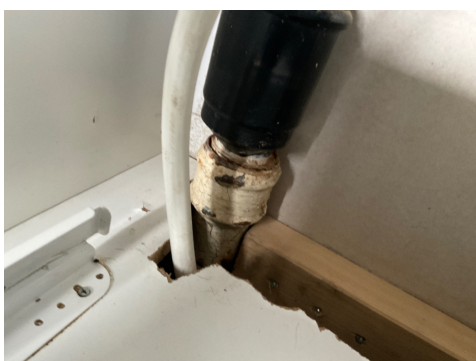
## ! TG 2 Avløpsrør

Avløpsrør av plast og støpejen.

- Det er ikke behov for utbedringstiltak siden anlegget fungerer i dag, men ut ifra alder kan skader plutselig oppstå på eldre anlegg.

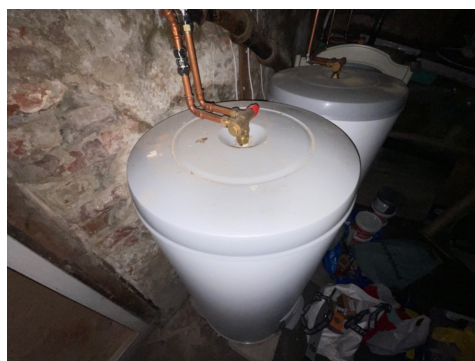
## ! TG 2 Varmtvannstank

Varmtvannsbereder på 200 liter fra antatt 2009.  
Montert i felles kjeller.

- Det bør etableres tilfredsstillende avrenning eller lekkasjesikring ved varmtvannstank.
