Tilstandsrapport

📍 Ulabrands vei 23, 4083 HUNDVÅG

Oppdragsnr.: 21671-1001

Autorisert foretak: Taksering Vest AS

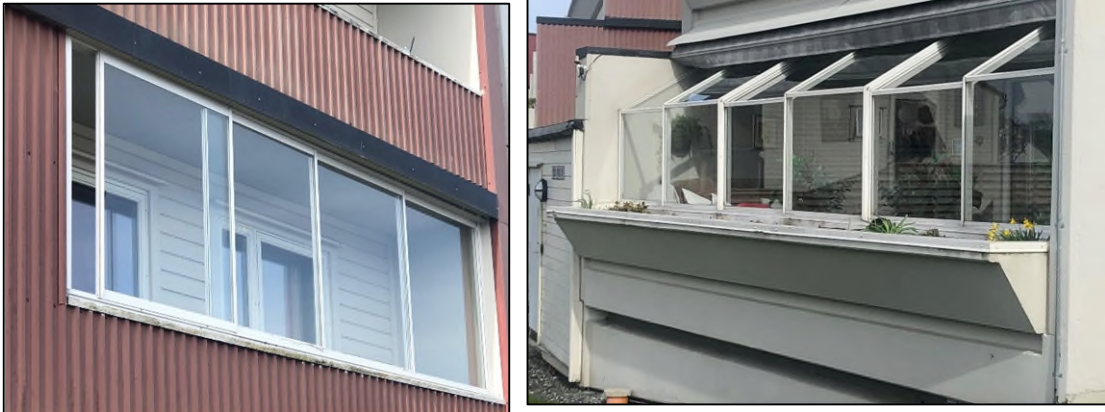
30.1 Innglassering av balkonger blokker

Innglasseringen skal skje i hele lengden av balkongen. Med hvite metall rammer, og klart gjennomsiktig glass.

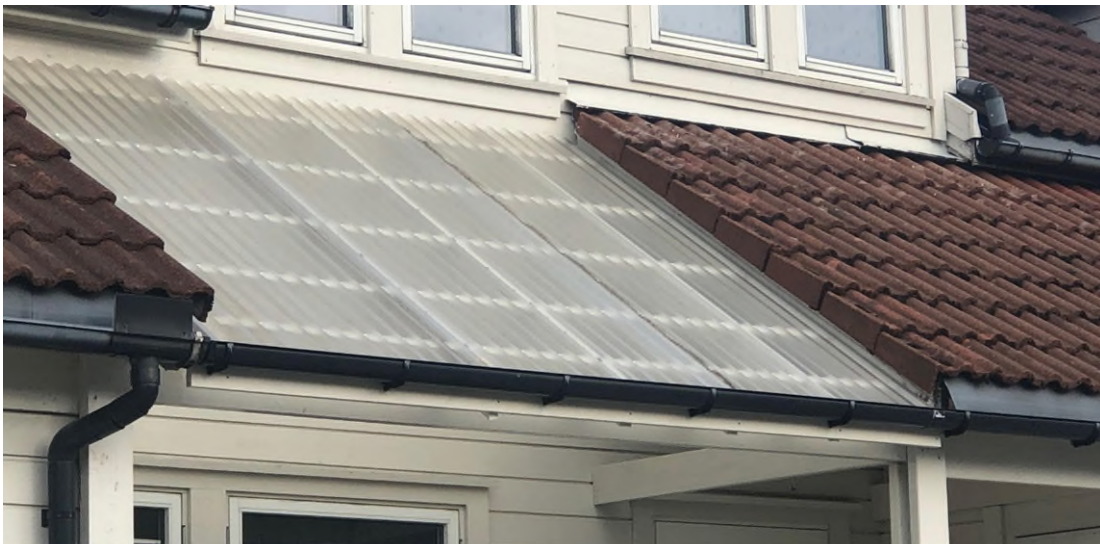
30.2 Plasttak (bølget) framside rekkehustype 1A og 2A

Taket skal dekke åpningen i hele sin bredde, og bestå av klart gjennomsiktig plast. Taket skal monteres med en slik vinkel at det ligger likt med eksisterende takstein. Takrenne monteres for hele lengden sammenhengende.

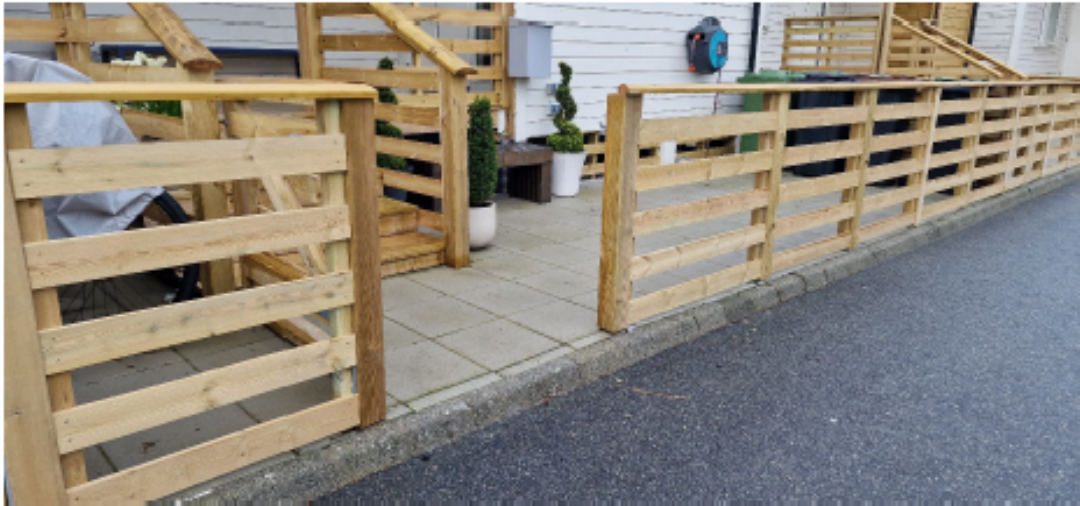
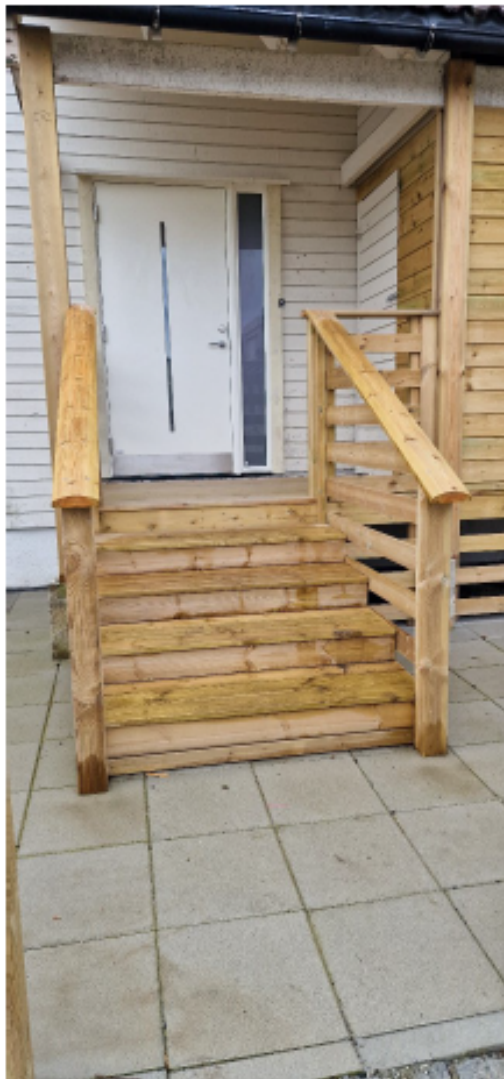
Gjerde foran boliger 1 meter høyde

Foran boligene, gjelder alle inngangsparti, smalt, mellomstort og stort inngangsparti.

Bord 98mm bredde på ene siden.

Skrus sammen med rustfrie skruer

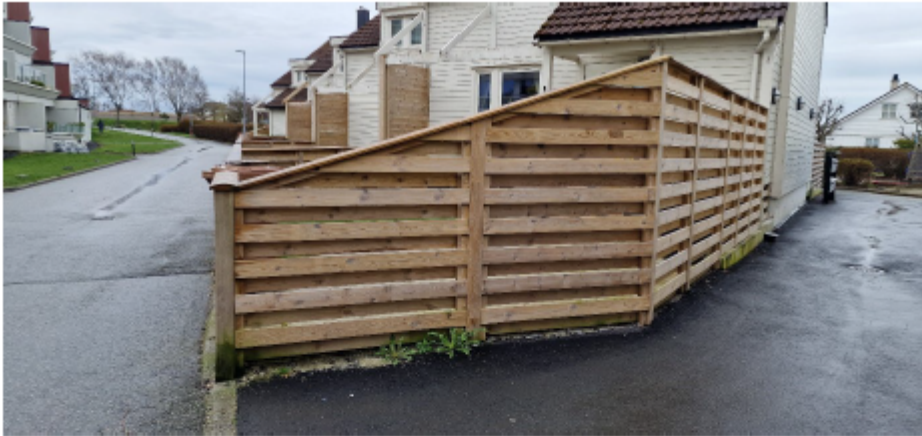
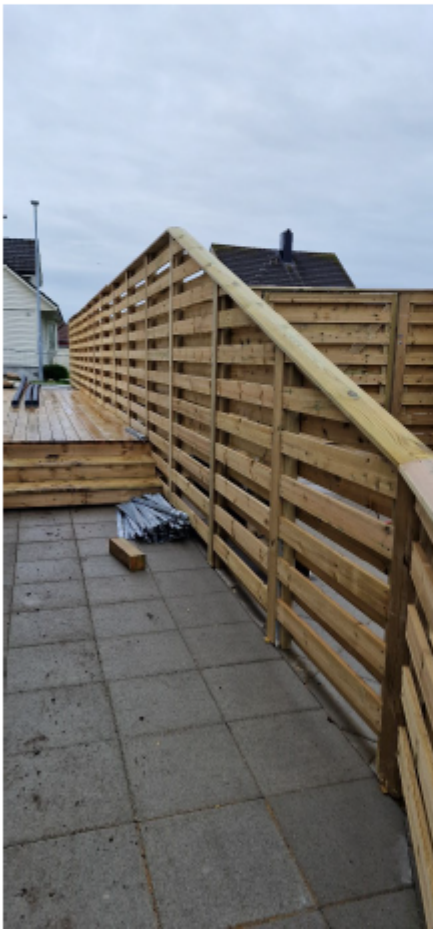
Typiske overgang fra 1 meter til 1,8 meter

Overganger fra 1 meters gjerde til 1,8 meter høyde på gjerde.

Bord 98mm bredde på begge sider,
annenhver.

Skrus sammen med rustfrie skruer

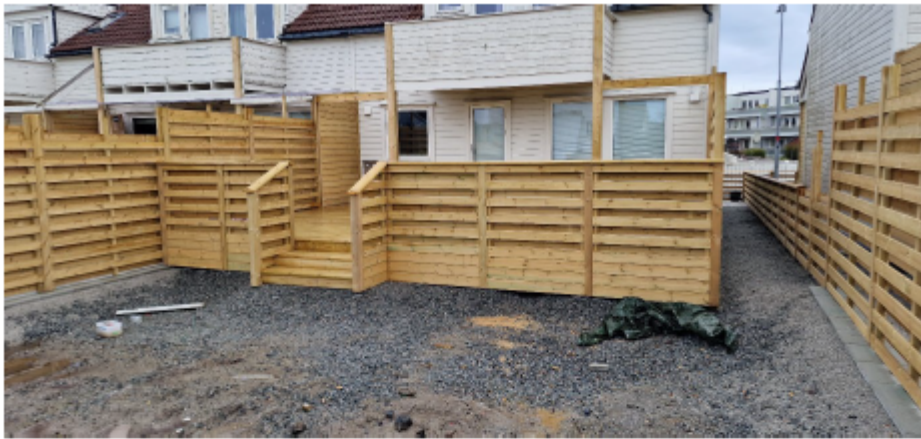
Valg 1_ Standard terrasse med smaltrapp og rekkverk

Alle terrasser bygges etter bredde på boligene og er på 30m² flate inkl trapper.
Fundamenter under av betong som igjen rammeverket legges på.
Første 1,5 meter ut fra yttervegg på boligen kles med dobbel falset kledning.
Resterende bygge som 1,8 meter høyde med bord 98mm annenhver på sider.
Betongheller under gjerde i hagen der hvor det er planlagt jord og gress.
Gjerde mellom ikke sammenhengene boliger oppføres med høyde 1 meter fra fremsiden til slutt høyt på gjerde der terrasse slutter
Alle materialer i impregnert treverk.
Skrus sammen med rustfrie skruer
