Thalleveien 11

Tilstandsrapport

BOLIGBYGG MED FLERE BOENHETER

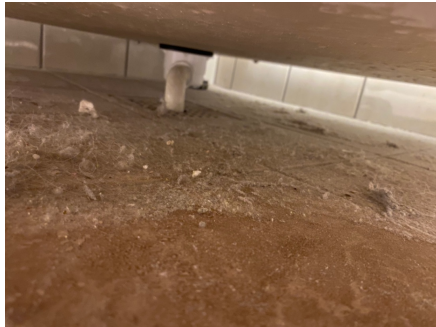
5. ETASJE > BAD

- Selv om bom eller hullyd ikke alltid er et umiddelbart problem, bør det overvåkes nøye før eventuell utvikling i sprekker i flisfuger e.l. oppstår. Dette må en foreta tiltak for, for å begrense utviklingen.

- Tilgang til sluk må bedres både for inspeksjon og rengjøring.
- Overvåk tilstanden jevnlig. For å få tilstandsgrad 0 eller 1 må slukløsningen skiftes ut og sannsynligvis må også membransjiktet skiftes/utbedres. Det er imidlertid vanskelig å si noe om tidspunktet for når dette er nødvendig.

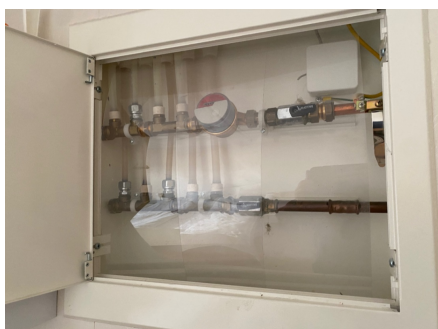
TG 1 Vannledninger

Innvendige vannledninger er av plast (rør i rør). Det er besiktiget i rørskap.

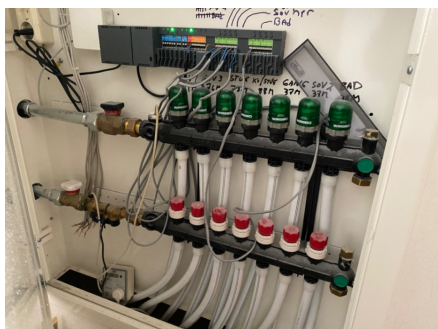
Vannbåren varme rør tilkoblet fordeler skap i bod, selve rørene ligger skjult under gulvet og lar seg følgelig ikke kontrollere. Vurderes dermed etter alder/tilstand i fordeler skap.

Det er montert nye termostater i leiligheten i nyere tid.
