# Stormyrkulveien 14A

# Andelsnummer 7

Befaringsdato: 06.11.2025

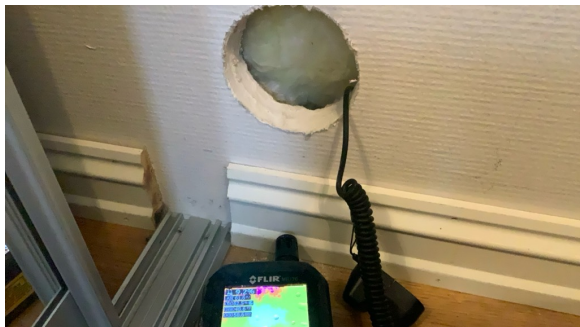
## Tilliggende konstruksjoner våtrom

Hulltaking er foretatt uten å påvise unormale forhold. Hulltaking er foretatt ved/i Soverom. Fuktkvotemåling (vekt%) i konstruksjonen ble målt til 9.

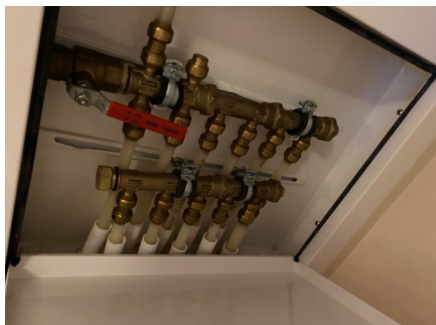
Vannrør av plast type rør i rør.

Det er ledningsnett i selve leiligheten som er kontrollert/vurdert.
