# Måssåhatten 42

## 7517 HELL

### Tilstandsrapport

Boligtype: Rekkehus

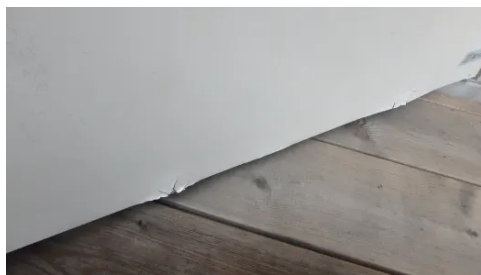
Fuktmerker/mindre skade i dørblad til bod.

Boddør til garasje har mindre fuktskade (TG: 2).

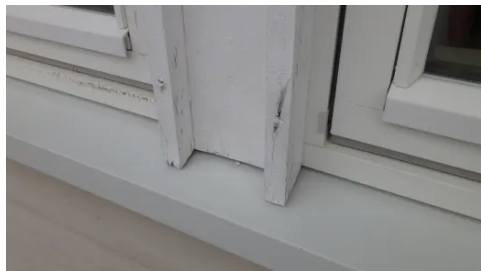
Slitasje i overflater vinduer.

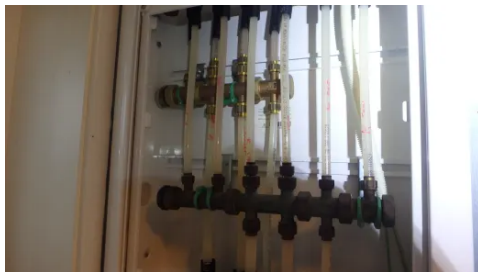
Rørskap på vaskerom.

| Rørskap mangler sprutsikring som skal ligge bak selve luka i skapet. Sprutsikring anbefales montert. | |

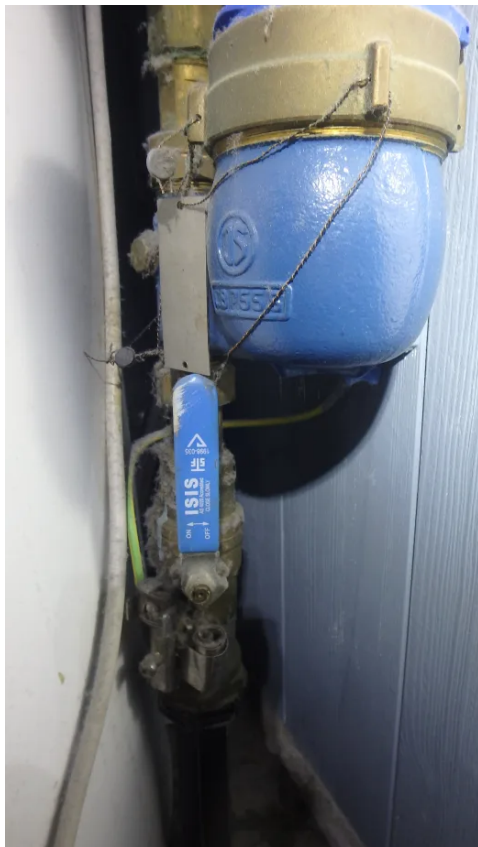
Stoppekrane os vannmåler på vaskerom.

| Stoppekran fungerte som tiltenkt. | |

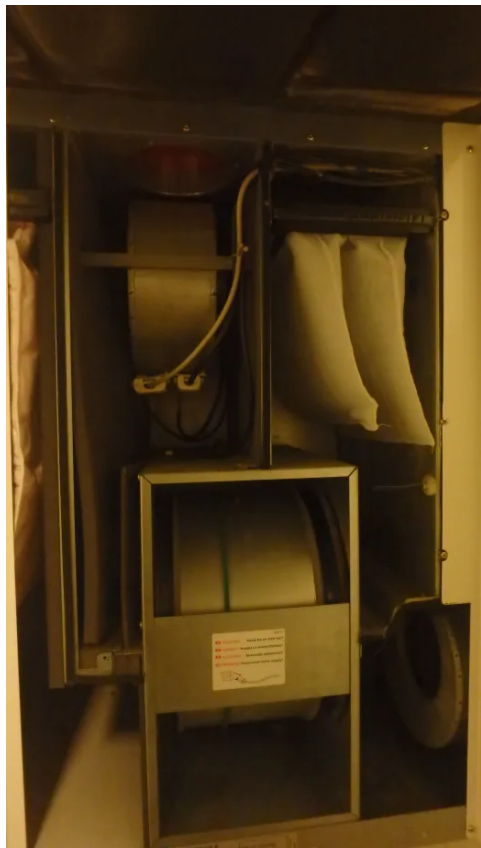
Ventilasjonsaggregat på teknisk rom.

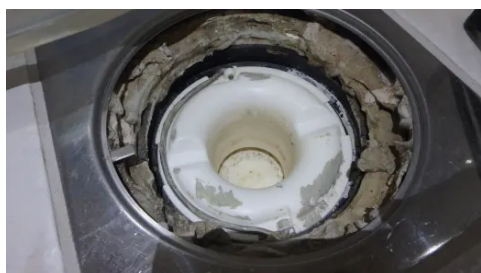
Sluk med synlig membran.

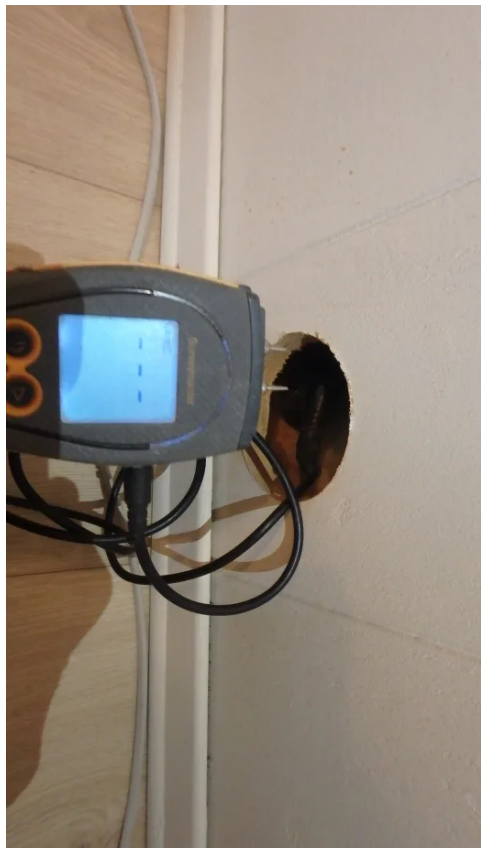
Fuktmåling i vegg fra tiliggende soverom.

| Det er foretatt hulltaking med 73 mm hullbor fra tilstøtende soverom. Undersøkelsen viser ingen tegn til skader eller fukt i konstruksjonen. | |

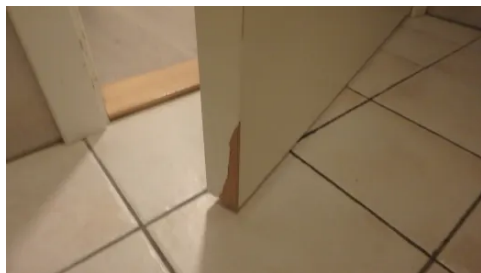
| Bygningsdel | Oppsummert begrunnelse for tilstandsgrad |
|---|---|
| Våtrom: Bad 1. etasje. - Sanitærutstyr | Fuktskade/malingsavskalling på dør til bad. |

Fuktskade i dør til badet.

| På befaringsdagen var det fuktskader i fronter på servantskap, eiere opplyser at etter befaringen er fronter malt og det er skiftet håndtak.<br>Det er fuktskade/malingsavskalling på dør til badet. | |

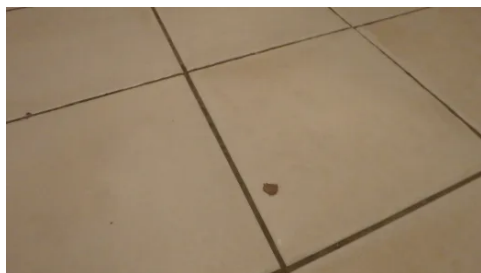
| Bygningsdel | Oppsummert begrunnelse for tilstandsgrad |
|---|---|
| Våtrom: Bad 1. etasje. - Overflater | Det er skår og riss i overflate gulvflis. |

Skår i gulvflis.

Det registreres riss i gulvflis i dusjhjørnet.

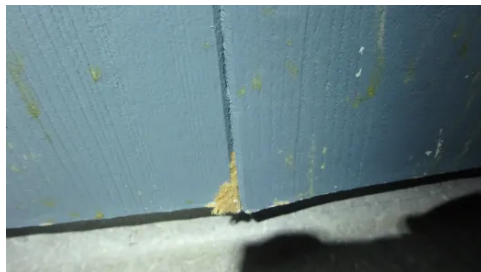
| Bygningsdel | Oppsummert begrunnelse for tilstandsgrad |
|---|---|
| Våtrom: Vaskerom. - Overflater | TG: 2 settes grunnet svakt/manglende fall fra dørterskel til sluk og skade i veggplate. |

Eldre fuktskade i platevegg ved vaskemaskin.

Det er eldre fuktskade i veggplate ved vaskemaskin.

Veggplater er sannsynlig type panelplater som er ømfintlig for fukt.

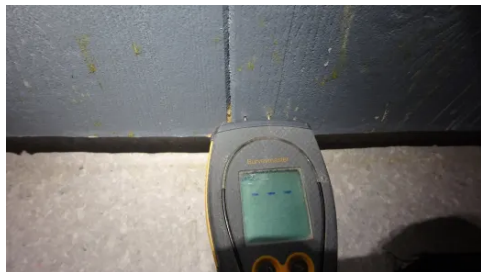
Fuktmåling i skade viser ingen tegn til fukt.

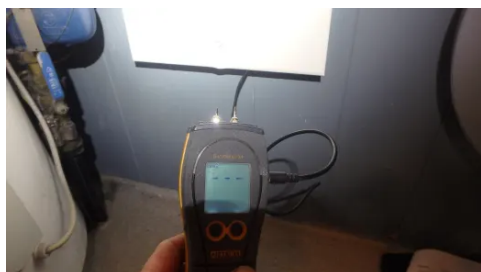
Fuktmåling er utført i vegg mellom vaskerom og bad, ingen tegn til fukt.

Det er foretatt fuktmåling via rørluke i vegg mellom vaskerom og bad.  
Undersøkelsen viser ingen tegn til skader eller fukt i konstruksjonen.

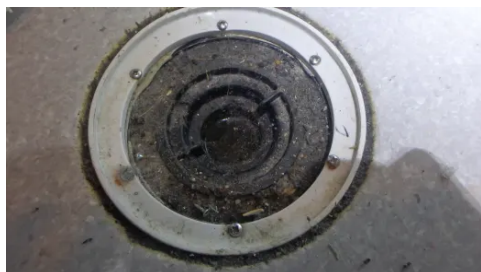
Sluk av plast type med synlig klemt belegg (membran).

Det er liten høydeforskjell fra topp sluk til tettesjikt ved døråpning og det er risiko for at eventuelt lekkasjevann renner ut gjennom døråpning.

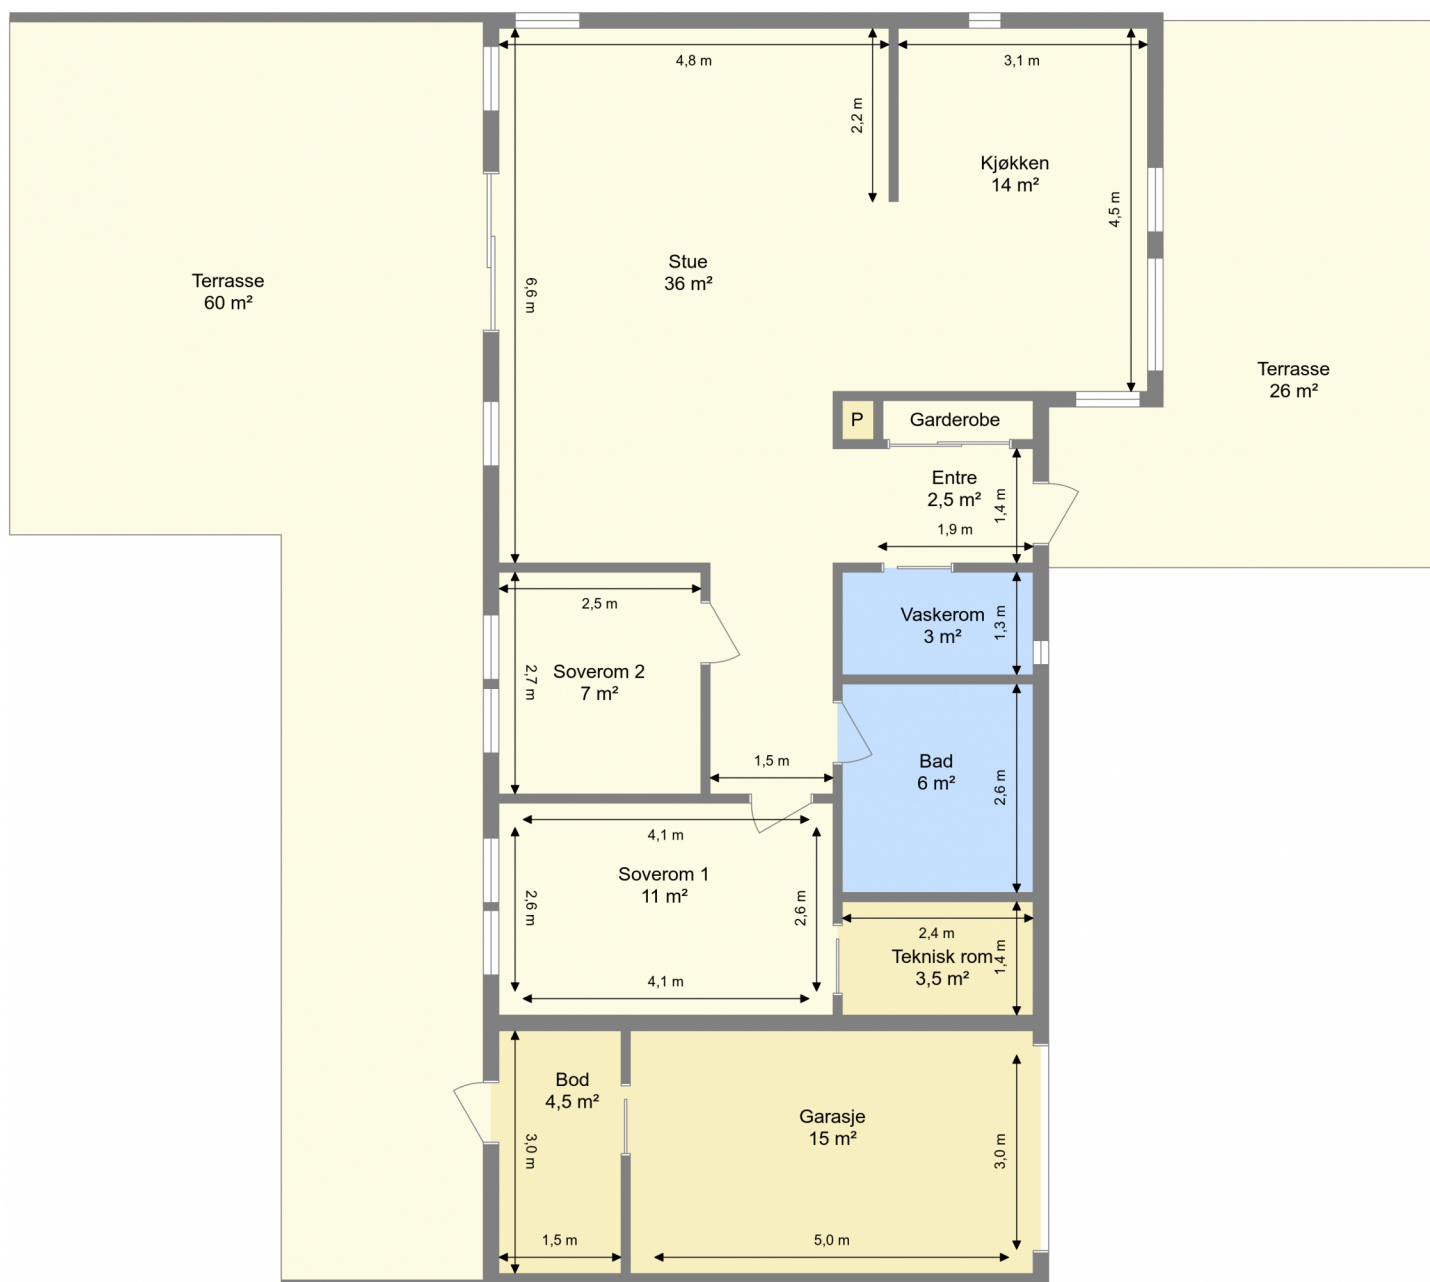
## 1. Etasje

Bruksarealet inkluderer innvendige vegger og er større enn summen av rommenes gulvareal.  
Planskissen er en illustrasjon over rominndelingen, og er ikke i målestokk. Mindre avvik kan forekomme.

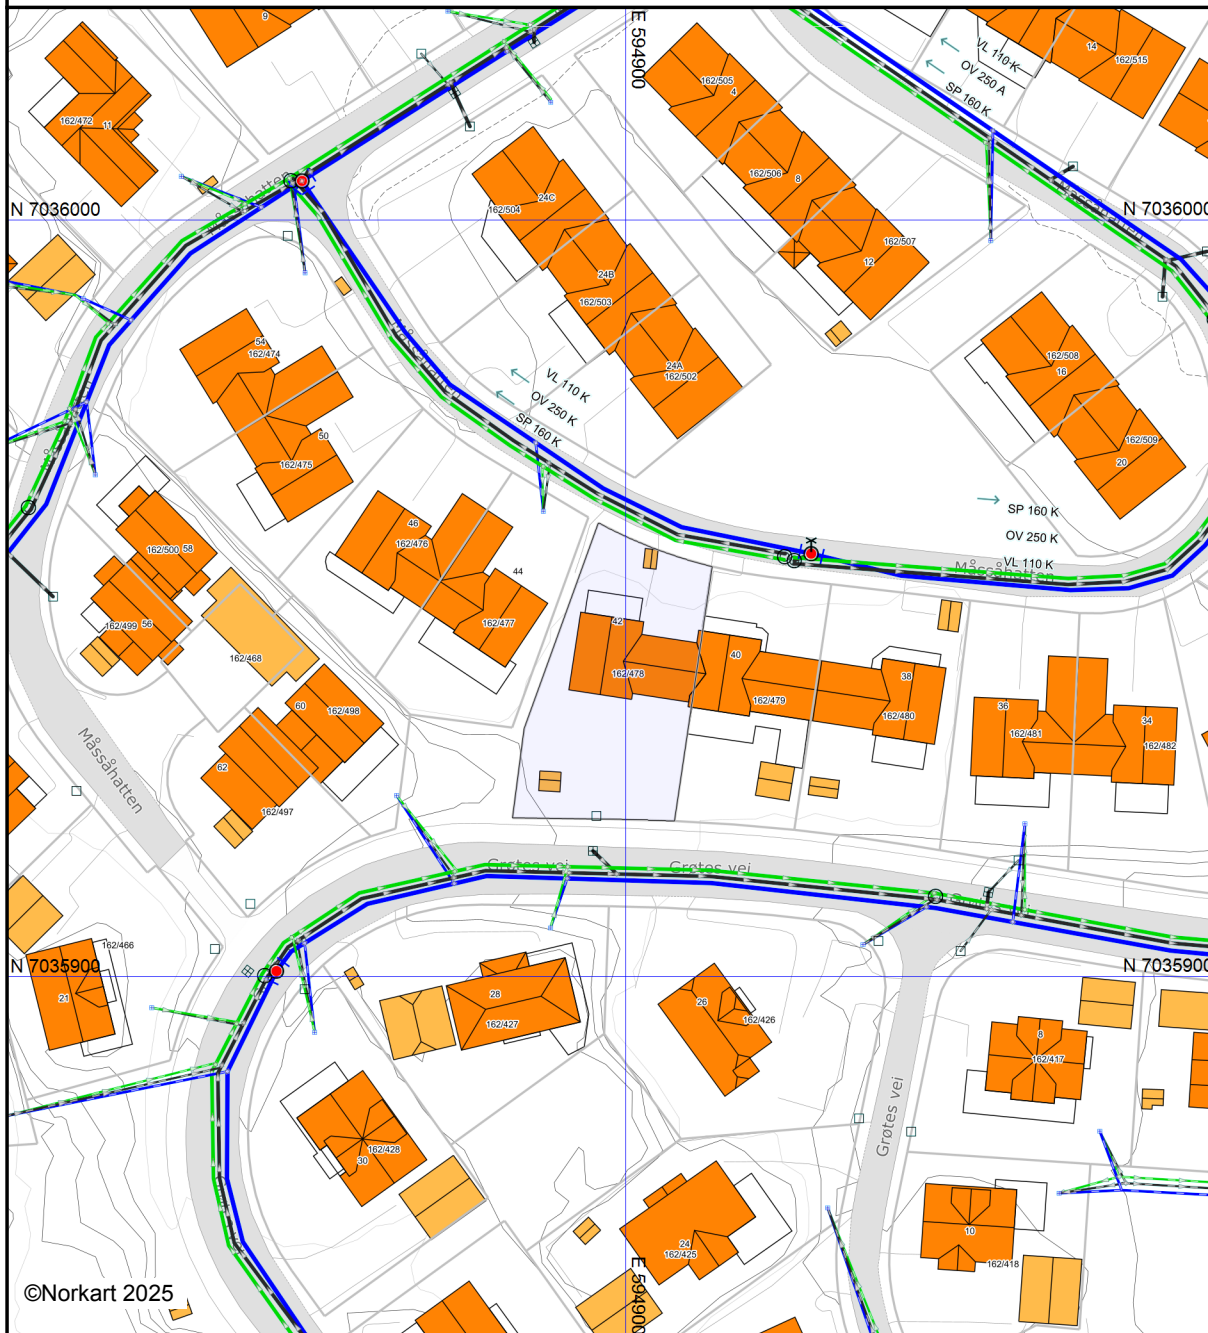
Kartet viser kommunale ledningstraseer (vann og avløp) der dette finnes. Private stikkledninger tegnes der disse er registrert. Informasjon hentes fra kommunens digitale ledningskartverk.
