Tilstandsrapport

Enebolig

Nedre Hauskjeneset 17, 4160 FINNØY

Oppdragsnr.: 19998-1631

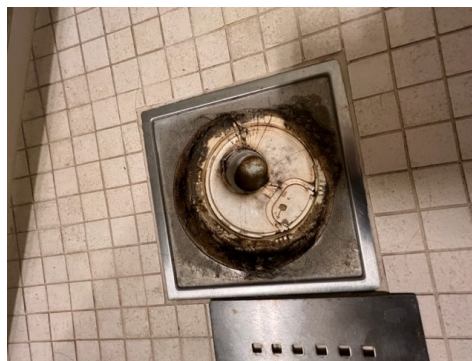
Ved kontroll av overflater avdekket det ingen symptomer på svikt i konstruksjon.
Sluk er sjekket, sluk er fra byggeår. Membran er synlig i sluk og klemt med klemring.
Lokalt fall i dusjsone.
Vask og toalett fungerer som en kan forvente.
Det var ingen visuelle tegn til fuktskader eller indikert avvikende fukt ved søk i rom.

1 ETASJE > BAD

Vurdering av avvik:

- Det er påvist andre avvik:

Det er montert vegghengt toalett med innbyggingssystemer, fra 2009. Løsningen innebærer at vanninstallasjonen er skjult i konstruksjonen, noe som gjør det vanskelig å oppdage lekkasjer før eventuell skade har oppstått.

Ved befaring ble det ikke registrert lekkasjvarsler, fuktensor eller annen form for lekkasjesikring i tilknytning til installasjonen.

Etter dagens anbefalinger skal skjulte vanninstallasjoner ha lekkasjesikring i form av varsler eller innebygde løsninger som leder lekkasjevann til synlig område, i tråd med krav i TEK og anbefalinger fra bransjenormer.

TG2, på grunn av manglende lekkasjesikring ved skjult vanninstallasjon, selv om det ikke er registrert skade.

- Overvåk tilstanden jevnlig. For å få tilstandsgrad 0 eller 1 må tettesjiktet skiftes ut, men tidspunktet for når dette er nødvendig er vanskelig å si noe om.

Ved fremtidig oppgradering eller vedlikehold anbefales det å etablere lekkasjesikring for å redusere risiko for skjult fuktskade og sikre tidlig varsling ved eventuell lekkasje.

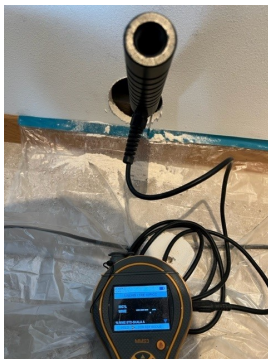
Hulltaking er foretatt uten å påvise unormale forhold. Hulltaking er foretatt ved/i stue. Fuktkvotemåling (vekt%) i konstruksjonen ble målt til 0.

Fuktmåling i vegg mot bad.

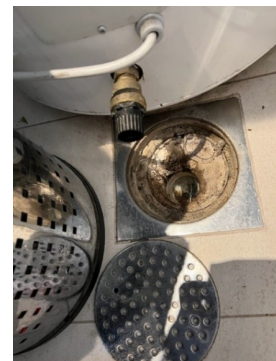
Ved kontroll av overflater er det ikke symptomer på svikt i konstruksjon. Sluk er sjekket, sluk er fra byggeår. Membran er tilsluttet sluk og klemt med klemring i sluk.
Det var ingen visuelle tegn til fuktskader eller indikert avvikende fukt ved søk i rom.

Vurdering av avvik:

- Det er påvist at høydeforskjell fra topp slukrist til gulv/synlig topp membran ved dørterskel er mindre enn 25 mm.
- Det er påvist avvik i fallforhold til sluk i forhold til krav i forskrift på byggetidspunktet.

1 ETASJE > VASKEROM

- Overvåk tilstanden jevnlig. For å få tilstandsgrad 0 eller 1 må tettesjiktet skiftes ut, men tidspunktet for når dette er nødvendig er vanskelig å si noe om.

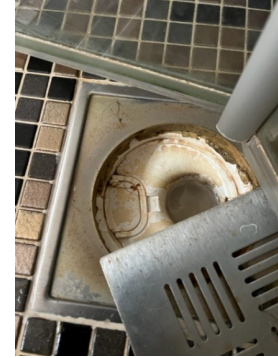
Ved kontroll av overflater avdekkes det ingen symptomer på svikt i konstruksjon.
Sluk er sjekket, sluk er fra byggeår. Membran er synlig i sluk og klemt med klemring.
Lokalt fall i dusjsone.
Vask og toalett fungerer som en kan forvente.
Det var ingen visuelle tegn til fuktskader eller indikert avvikende fukt ved søk i rom.

3 ETASJE > BAD

Vurdering av avvik:

- Det er påvist andre avvik:

Det er montert vegghengt toalett med innbyggingsstisene, fra 2009. Løsningen innebærer at vanninstallasjonen er skjult i konstruksjonen, noe som gjør det vanskelig å oppdage lekkasjer før eventuell skade har oppstått.

Ved befaring ble det ikke registrert lekkasjvarsler, fuktsensor eller annen form for lekkasjesikring i tilknytning til installasjonen.

Etter dagens anbefalinger skal skjulte vanninstallasjoner ha lekkasjesikring i form av varsler eller innebygde løsninger som leder lekkasjevann til synlig område, i tråd med krav i TEK og anbefalinger fra bransjenormer.

TG2, på grunn av manglende lekkasjesikring ved skjult vanninstallasjon, selv om det ikke er registrert skade.

- Overvåk tilstanden jevnlig. For å få tilstandsgrad 0 eller 1 må tettesjiktet skiftes ut, men tidspunktet for når dette er nødvendig er vanskelig å si noe om.

Ved fremtidig oppgradering eller vedlikehold anbefales det å etablere lekkasjesikring for å redusere risiko for skjult fuktskade og sikre tidlig varsling ved eventuell lekkasje.

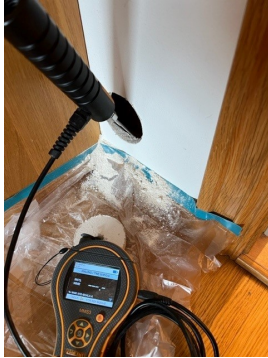
Hulltaking er foretatt uten å påvise unormale forhold. Hulltaking er foretatt ved/i Soverom. Fuktkvotemåling (vekt%) i konstruksjonen ble målt til 0.

Fuktmåling i vegg mot bad.

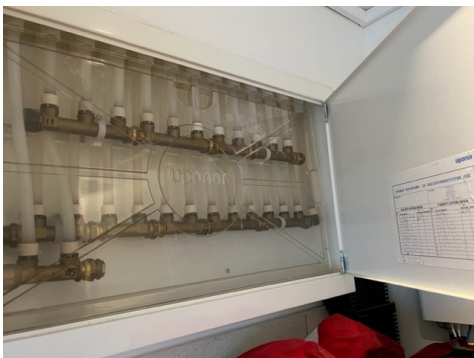
TG 1 Vannledninger

Innvendige vannledninger er av plast (rør i rør). Det er besiktiget i rørskap.

Fordelerskap for vannrør.

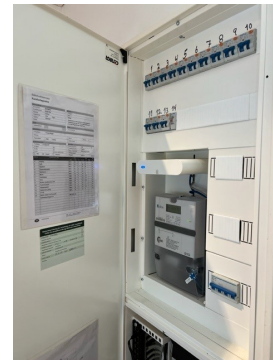
Det anbefales utvidet el-kontroll av anlegget fordi det ikke foreligger samsvarserklæring på arbeider utført etter 1999. (krav om samsvarserklæring fra el installatør etter 1999).

El skap.
