Tilstandsrapport

levert av Anticimex AS

Stokkaveien 61 C
4024 STAVANGER
Gnr./Bnr.: 59/1435
Andelsnr. : 16
Stavanger kommune

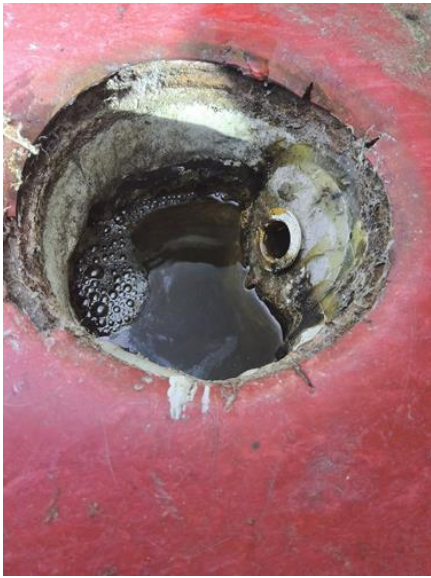
Slukets tilkomstmulighet for rengjøring - [Sluket på bad]

Utførelsen med hensyn til bruk av slukmansjett og tettesjikt er uoversiktlig, og det kan derfor ikke verifiseres at løsningen er fullgod og sikker mot lekkasjer. Fornying av slukmansjett og tettesjikt bør påregnes.
